## 第2編 内航貨物船の衝突海難の分析

### 第1 裁決による衝突海難の分析

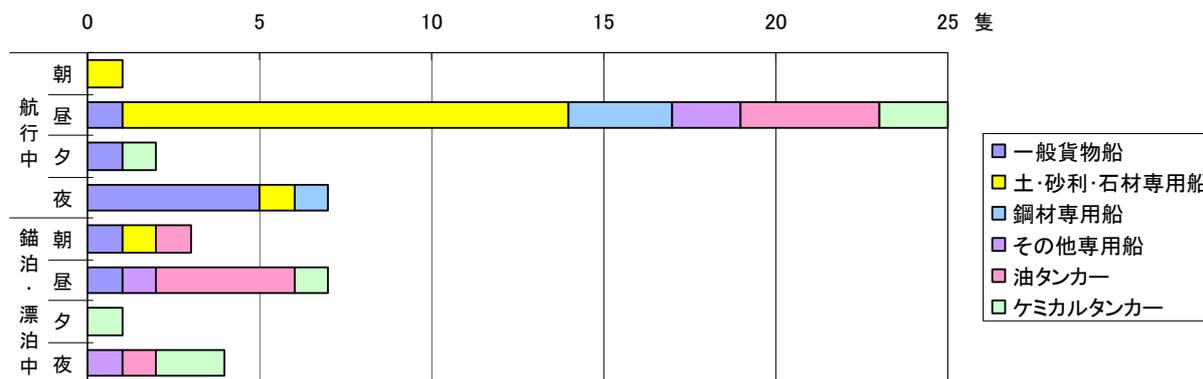
図 87 船舶の用途，昼夜の別

昼夜・朝夕（昼：06時～17時、夜：18時～05時、朝夕については、各月15日における名古屋港の日出没時刻±1時間とした）に分けると、昼間の発生が圧倒的に多く、土・砂利・石材専用船では、海砂などの採取・運搬の関係で、昼間に8割が発生しており、逆に一般貨物船では、昼間の荷役、夜間の運搬の関係で、昼間の発生は2隻のみで、ほとんどが夜間及び朝夕に発生している。

内航貨物船が錨泊・漂流中であつたものをみると、油タンカーが昼間に衝突される割合が高い。

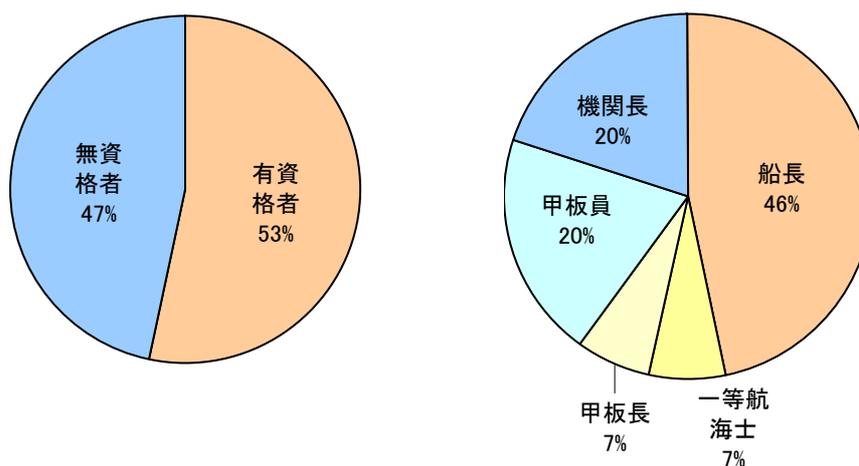
図 88 事件当時の船橋当直者の状況

発生当時の船橋当直者は、15 隻中 14 隻が単独当直で、船長が当直していたものが 6 隻、船長以外の有資格者が当直していたものが 2 隻、無資格者が当直していたものが 7 隻と、有資格者と無資格者の割合は半々となっている。

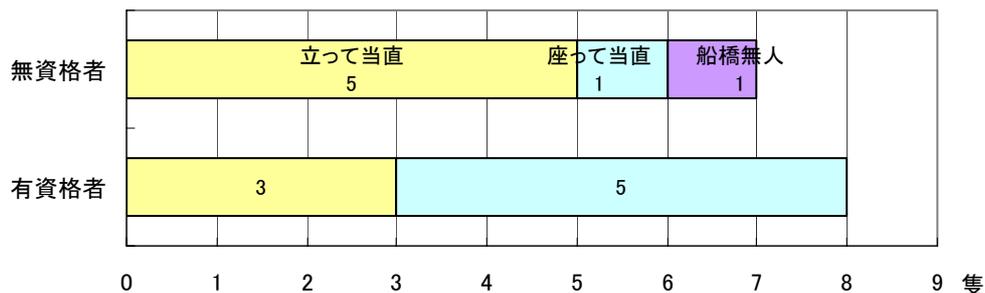
図 89 船橋当直者の当直姿勢

船橋当直者が立っていたものが8隻、座っていたものが6隻、船橋を無人としていたものが1隻となっている。座っていた6隻のうち、5隻は有資格者が当直していた。

アで述べたように、7隻が無資格者であったが、そのうち5隻が立って当直していたものの、相手漁船を見落としている。

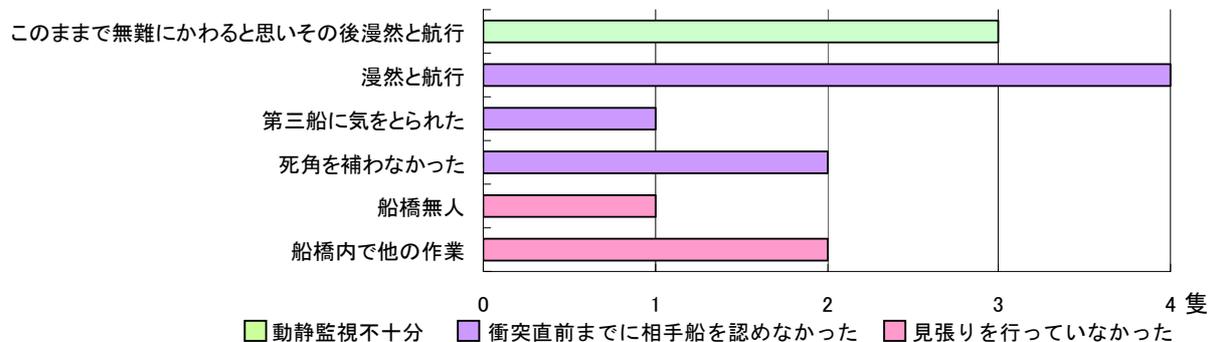
図 90 見張り不十分の状況

「見張り不十分」であった13隻について、その詳細は、見張りを行っていなかったものが3隻、見張りをしていたものの相手船を見落としたものが7隻、相手船を認めたもののその後の動静監視を行わなかったものが3隻となっており、その動機や行動は下図のとおりである。

他の衝突形態では多数を占める「何かに気をとられたため、相手船に気付かなかった。」ものは少なく、「見張りを行っていない。」、「漫然と航行していた。」、「死角を補わなかった。」など、見張りの重要性に対する認識が希薄化していたものが多数を占めている。

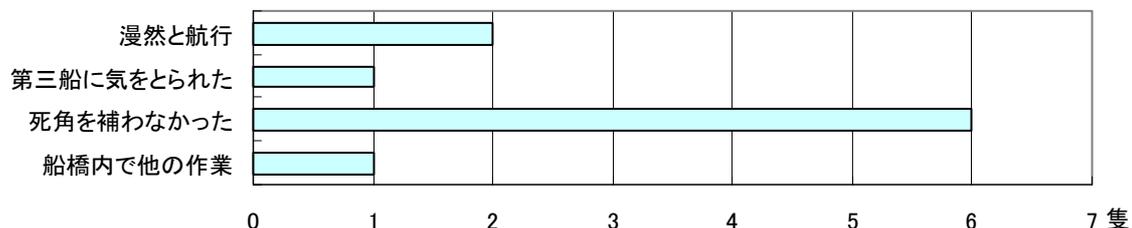
図 91 見張り不十分の状況

10 隻すべてが見張り不十分で錨泊・漂流中のプレジャーボートの存在に気付かず接近している。

10 隻中 6 隻が、船首死角に入っていたプレジャーボートを見落としており、死角の存在が錨泊・漂流中のプレジャーボートに衝突する主な事由となっている。

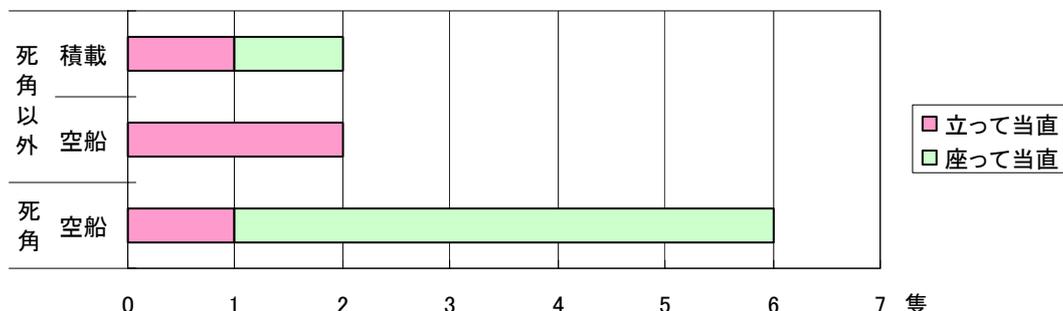
図 92 積荷及び当直姿勢

6 隻はすべて空船で、そのうち 4 隻が土・砂利・石材専用船、2 隻が鋼材専用船であり、ジブクレーンや船首マストなどの構造物によって死角が生じており、5 隻は当直者がいすに腰をかけて見張りを行っている。死角以外の問題とされた 4 隻のうち、2 隻は貨物を積載

しており、また、3隻は立って当直を行っていることから、空船の死角の発生といすに腰掛けての当直が、死角に入ったプレジャーボートを見落とす大きな因子となっていることがわかる。

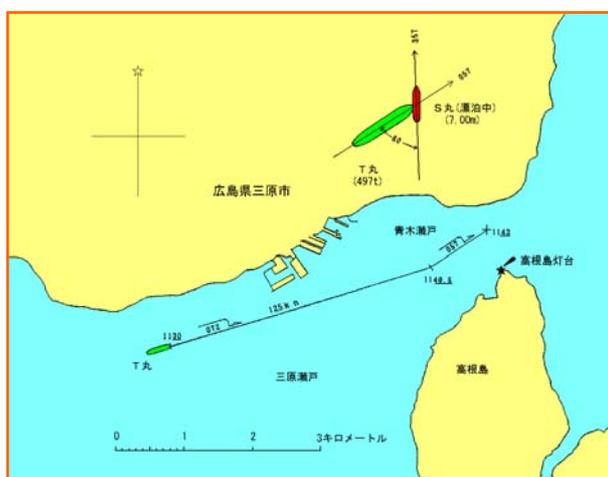
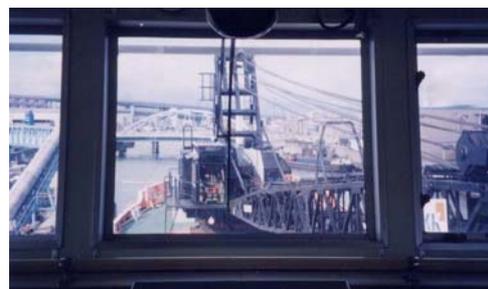
船橋からの見通しに死角が生じている例

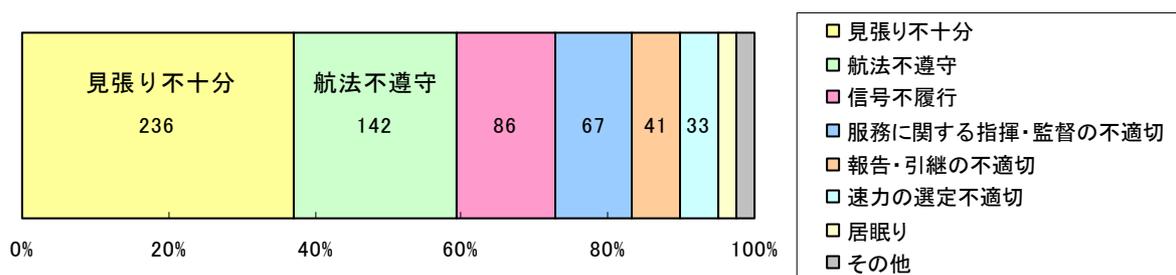
図 94 衝突事件の原因別分類

内航貨物船 404 隻中 378 隻に対して 637 原因が摘示されており、その内訳は、「見張り不十分」236 原因、「航法不遵守」142 原因、「信号不履行」86 原因、「サービスに関する指揮・監督の不適切」67 原因、「報告・引継の不適切」41 原因などとなっている。

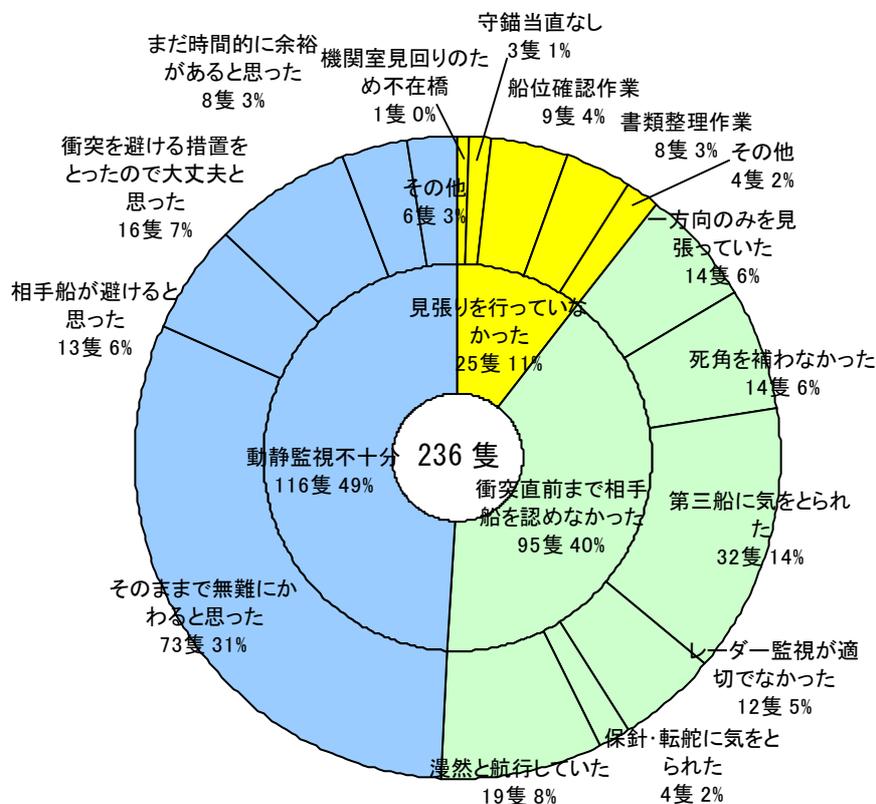
図 95 衝突事件の見張り不十分の分類

また、「衝突直前まで相手船を認めなかったもの」95隻のうち、32隻が「第三船に気がとられた。」ことが要因となっている。次いで、「漫然と航行」19隻、「死角を補わなかった。」14隻、「一方向のみを見張っていた。」14隻、「レーダー監視が適切でなかった。」12隻、「保針・転舵に気がとられた。」4隻となっている。

「見張りを行っていないもの」は25隻と少ないが、「機関室の見回りのため一時的に船橋を不在にしたもの」が1隻、「守錨当直を行わなかったため見張り不十分となったもの」が3隻、「操舵室内で作業中であったもの」が21隻であった。操舵室内の作業内容は、「海図に位置記入など船位確認中であったもの」9隻、「書類整理作業中であったもの」8隻などとなっている。

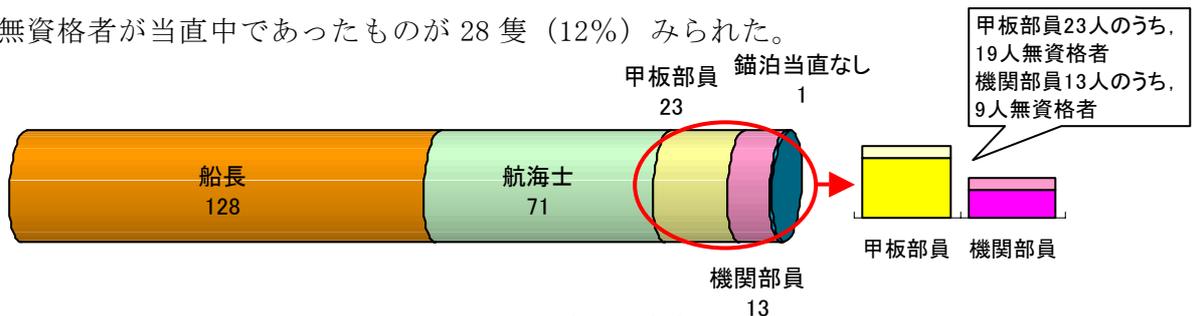
図 96 当時の当直者の職名

当時の当直者（操船指揮者）は、船長であったものが128隻（54%）と半数を超えるが、無資格者が当直中であったものが28隻（12%）みられた。

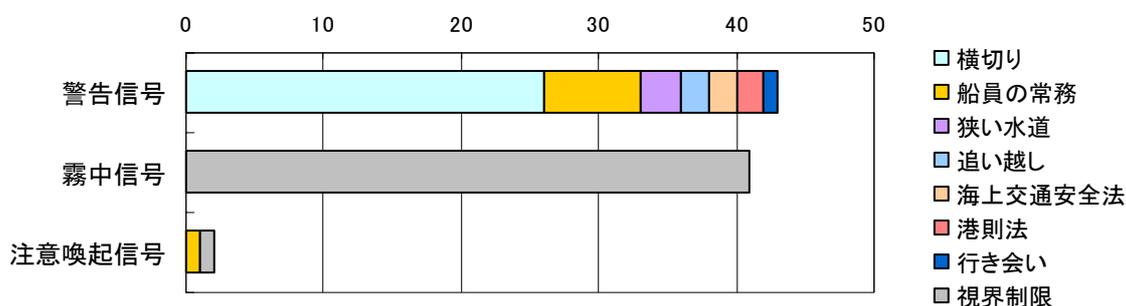
図 97 適用航法別の信号の種類

信号の種類ごとに，適用航法の別にみると，「警告信号」は，「横切り船の航法」(26隻)，

「船員の常務」(7隻)、「狭い水道等の航法」(3隻)などとなっており、適用航法別の「信号不履行」の詳細は「2 適用航法別の分析」に示したとおりである。
