絵で見る裁決 70 選

絵で見る裁決 70 選 **もくじ**

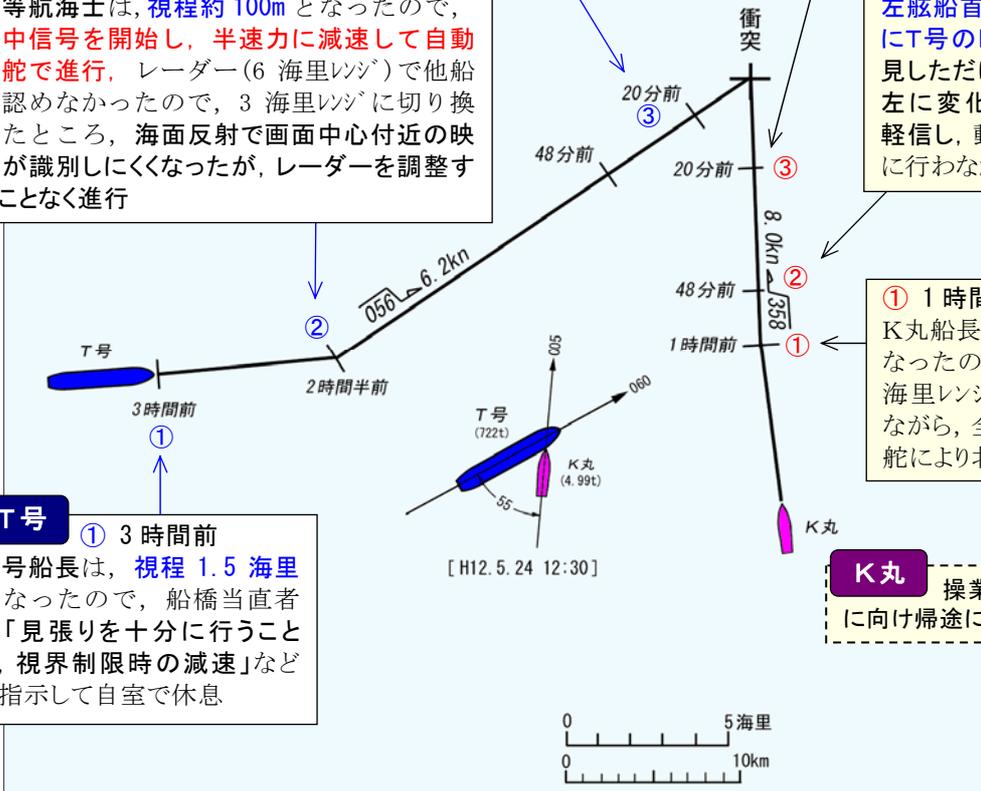
Case 1

③ 約20分前～衝突
 K丸が右舷船首 2.3海里に接近したが、その後もレーダーの調整を行わなかったため、海面反射でK丸の映像が識別できず、半速力で続航中、衝突直前にK丸を視認、左舵一杯→衝突

③ 約20分前～衝突
 T号の方位に変化がなく2.3海里に接近、映像が海面反射で識別できなくなったが、レーダーの調整を行わず、T号の接近に気付かないまま続航
 衝突直前に左舷船首至近にT号を視認→機関停止→衝突

② 2時間半前
 二等航海士は、視程約100mとなったので、霧中信号を開始し、半速力に減速して自動操舵で進行、レーダー(6海里レンジ)で他船を認めなかったため、3海里レンジに切り換えたところ、海面反射で画面中心付近の映像が識別しにくくなったが、レーダーを調整することなく進行

② 48分前
 左舷船首 56度 5.7海里にT号の映像を探知、一見ただけでその方位が左に変化していくものと軽信し、動静監視を十分に行わなかった

① 1時間前
 K丸船長は、視程100mとなったので、レーダー(6海里レンジ)見張りをしながら、全速力で自動操舵により北上

T号 ① 3時間前
 T号船長は、視程1.5海里となったので、船橋当直者に「見張りを十分に行うこと、視界制限時の減速」などを指示して自室で休息

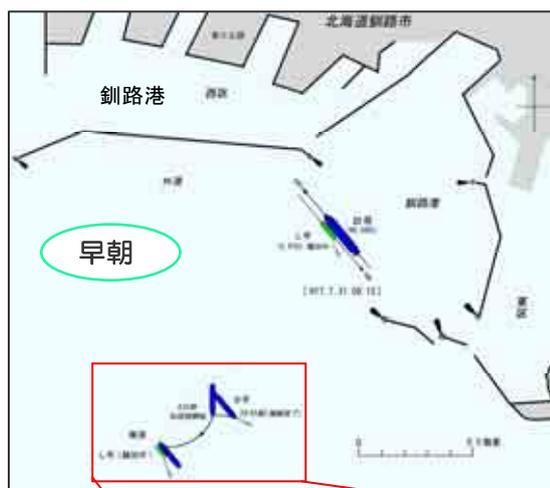
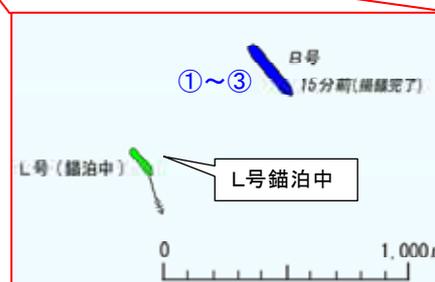
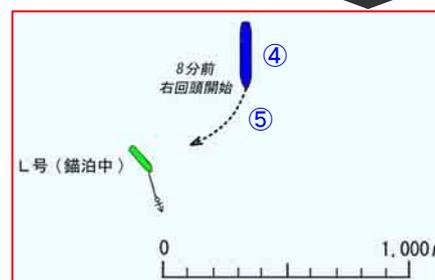
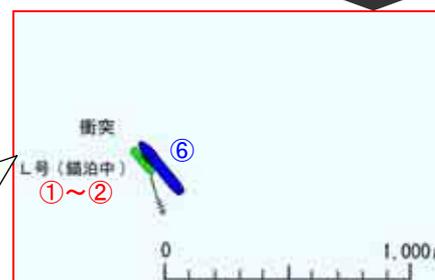
① 25分前 水先人 2人が釧路港西区第2ふ頭に着岸のため乗船したが、**B号の旋回性能などを確認しなかった。視程約 150m**の中、揚錨を始めた。

② 15分前 水先人は、レーダーに就き、船首を152度に向けて揚錨を終え、霧中信号を始めてきょう導を開始。このとき、レーダーで**右舷船首 82度 650m**に錨泊中のL号の映像を探知した。
水先人は、機関を後進にかけて船首を右に振った後、機関を前進にかけて右回頭することにした。
微速力後進→左舵一杯→船首を右に

③ 12分前 船首が7度だけ右に振れて159度を向き、L号の映像が**右舷船首 65度 600m**となったとき、
微速力前進→右舵一杯→右回頭

④ 8分前 船首が205度を向き、L号が**右舷船首 25度 520m**となったとき、後進の行きあしがなくなり、徐々に前進しながら右回頭が始まった。**半速力前進**に上げたところ、三等航海士から機関が危険回転数の範囲にあることを告げられ、**右舵一杯から右舵 20度に戻した。**

⑤ 約 3分前 速力 4.5ノットとなったとき、L号が**船首方 280m**となって衝突の危険を感じ、L号を左舷に見て通過するため、再度、**右舵一杯**とした。

⑥ 約 1分前～衝突 船橋配置員からL号に近いとの報告を受けて機関停止
衝突直前に左舵一杯・微速力前進→**衝突**

L号は、荷役待ちのため右舷錨 6節で錨泊中、当直中の一等航海士は、視界制限状態となったので、錨泊灯のほか甲板照明灯を点灯し、霧中信号とレーダー見張りを行っていた。

① 3分前 一等航海士は、接近するB号の**レーダー映像を探知**、直ちに船長に報告して昇橋を求めた。

② 2分半前～衝突 昇橋した船長は、B号の接近を認め、汽笛で長音を吹鳴、屋間信号灯を照射して注意喚起→**衝突**

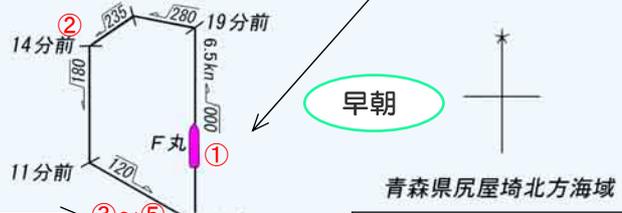
② 14分前
 僚船から無線でS号の情報を入手，レーダー(6海里レンジ)で左舷船首3海里にS号の映像を探知，霧中信号を開始。索を出しながら左転して浮標の投入地点に向かう。

① 約25分前(視程100m)
 漁ろう長は，レーダーの後方で立って操船し，黄色回転灯と投光器を点灯，鼓形形象物を掲げて操業を開始。浮標を投入して索を送出しながら6.5ノットで自動操舵により北上

③ 8分前
 浮標に戻り，機関を停止して浮標の収揚を始めたとき，レーダーでS号が右舷船首44度1.4海里に接近したことを確認

③ 約2分前
 一等航海士は，レーダーで正船首0.3海里にF丸の映像を探知したが，直ちに停止せず。左舷ウイングに出たりしたが，動静が確認できなかった。

④ 30秒前～衝突
 右舵一杯・全速力後進とした直後に船首至近にF丸を視認したが，そのまま衝突

④ 6分前
 漁ろう長は，3海里レンジに切り換えてS号の映像を監視，接近するS号に注意喚起のため，汽笛を自動として長音を繰り返し吹鳴した。一方，船長は，船尾甲板で両舷から出した索の張り合わせを行い，曳網の準備を行っていた。

⑤ 2分半前～衝突
 S号が0.5海里に接近，レーダー画面の中心に近付いて海面反射で映像の識別ができなくなったので，汽笛を吹鳴しながら画面の調整に当たった。衝突直前に至近に迫ったS号を視認したがどうすることもできず衝突

② 8分前
 レーダー(4海里レンジ)で見張りを行っていたが，周囲の航行船に気を取られ，正船首1.4海里で停留中のF丸に気付かず

F丸の漁法(かけ回式底びき網漁)
 左舷側の引き索の端に取り付けた浮標を投入した後，索を送出しながら1,200m直進し，左転して更に索を400m出したところで減速して長さ300m網部を投入する。そして，増速して右舷側の引き索を出しながら大きく左転し，最初に投入した浮標に向かう。浮標を取り込んだ後，網が着底するのを待って曳網を開始する。

① 約1時間前
 一等航海士は，視程100mとなってレンジを切り換えながらレーダー見張りに就き，霧中信号を行わず，全速力で甲板員を手動操舵に就けて北上

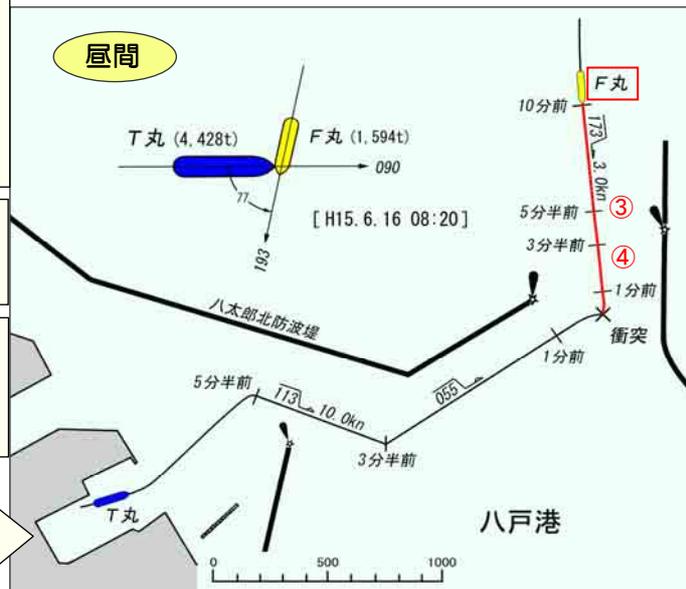
F丸

① 船長は、錨地の視程が 250m であったが、代理店から「防波堤内の視界は良い」との連絡を受けて抜錨し、機関長を機関操作、二等航海士をレーダー見張り、三等航海士を手動操舵に就け、霧中信号を行いながら微速力で港内に向かった。

② 14分前 レーダーで右舷船首 40度 1.5海里に T丸の映像を探知、10分前に CPP 翼角 0度とし、約 3ノットの惰力で進行

③ 約 5分半前 T丸から VHF 16ch で「左舷を対して通過」との呼びかけがあったので、6ch に切り換えて応答したものの、T丸からの応答がないまま進行した。

④ 3分前～衝突 T丸が右舷船首 52度 1,020m に接近、VHF で呼びかけがあったので、「左舷を対して通過」の認識があるので、何とか通過できると判断し、停止せずに続航、船首至近に T丸の船首部を視認し、右舵一杯・全速力後進としたが、そのまま衝突

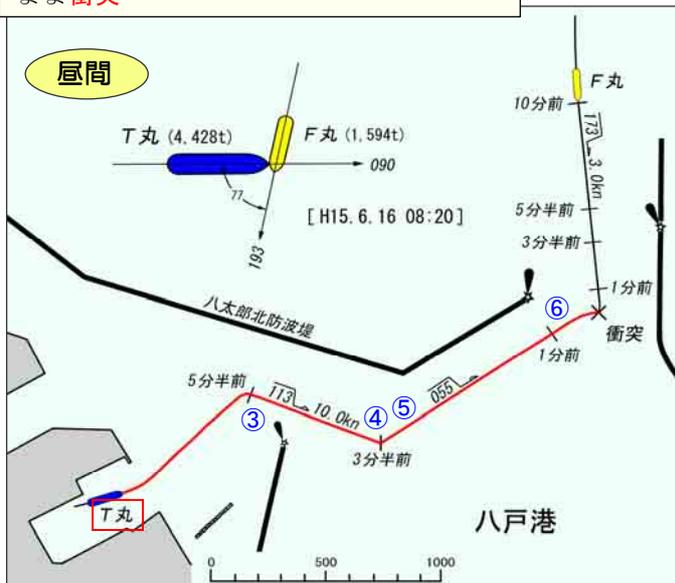
T丸

① 約 17分前 船長は、視程約 1海里、港口付近に霧堤を認めたが、機関長を機関操作、一等航海士と二等航海士をレーダー見張り、操舵手を手動操舵に就けて離岸

② 約 6分前 霧堤の中に F丸のレーダー映像探知の報告を受け、防波堤内の視界が悪化する前に港外に出ることにした。

③ 5分半前 霧堤に入り視界が急速に悪化。F丸に「左舷を対して通過する」よう VHF で呼びかけたが、F丸からの応答を確認しないまま進行、霧中信号を開始

④ 3分半前 F丸が左舷船首 10度 1,260m に接近したのを確認

⑤ 3分前 左舷船首 10度 1,020m に接近、VHF で呼びかけたので左舷を対して通過できると思い、大幅な減速又は停止せずに続航

⑥ 1分前～衝突 速力 8.5ノットに減じ、5度右転して針路 060度 に転じて進行中、船首至近に F丸の船首部を視認し、右舵一杯・全速力後進としたが、そのまま衝突

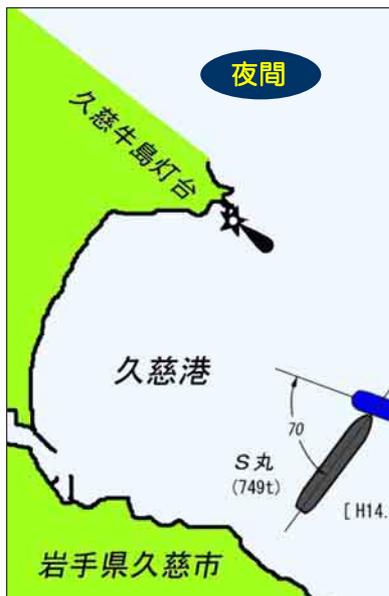
① 18分前 船長が操船・霧中信号を行わず
 レーダー(6海里レンジ)で**ほぼ正船首 5.7海里にS丸の映像を**
探知し、通過距離を広げるため転針することにしたが、右
 舷側に陸岸があるため左転して沖出しすることにした。

② その後、減速せずに、**ほぼ4分間**
隔で自動操舵のまま 10度ずつの左転
を繰り返したが、S丸のレーダー映像
 の方位が変化せずに自船に向けて接
 近

③ 6分前 右舷船首 44度 1.5海里
 依然として減速せず、2分前に危険
 を感じてようやく半速力に減じたが、
 停止せずにそのまま**衝突**

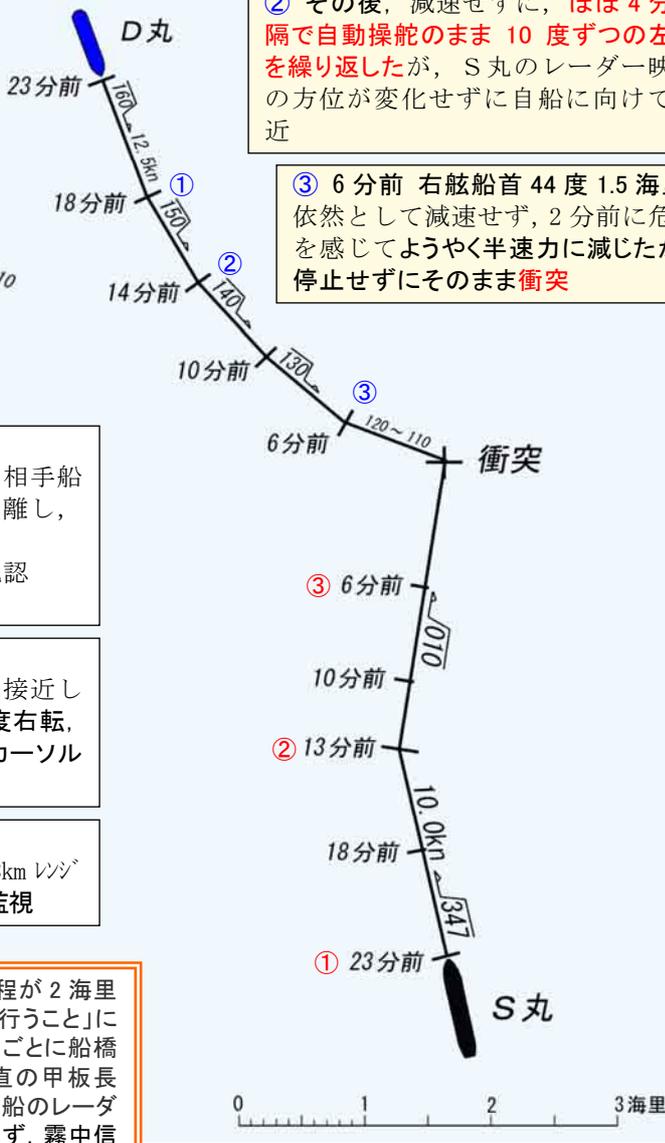
Case 5

③ 6分前 左舷船首 35度 1.5海里
 D丸の方位に変化がなかったが、そのうち相手船
 が避けるものと思い、レーダーから目を離し、
 大幅な減速又は停止せずに進行
 衝突直前に左舷船首至近にD丸の緑灯を視認
 右舵・後進→**衝突**

② 13分前 D丸との距離 4海里
 D丸の映像がカーソル線上から離れずに接近し
 てくるので、通過距離を広げるため 23度右転、
 変針後も映像にカーソルを当て直したが、カーソル
 線上からあまり離れずに接近

① 24分前 D丸の映像探知
 左舷船首 8度 8.0海里にD丸の映像を探知、8kmレンジ
 に切り換え、映像にカーソルを当てて動静を監視

S丸船長は、船橋当直者に対して「視程が2海里
 以下となったときの報告、霧中信号や減速を行うこと」に
 ついて、ミーティングで周知するとともに、航海ごとに船橋
 命令簿に記載して指示していた。しかし、当直の甲板長
 は、02時頃から**視程が 0.5海里**となったが、他船のレーダ
 ー映像を認めなかったことから、船長に報告せず、霧中信
 号も行わずに、全速力で自動操舵により北上

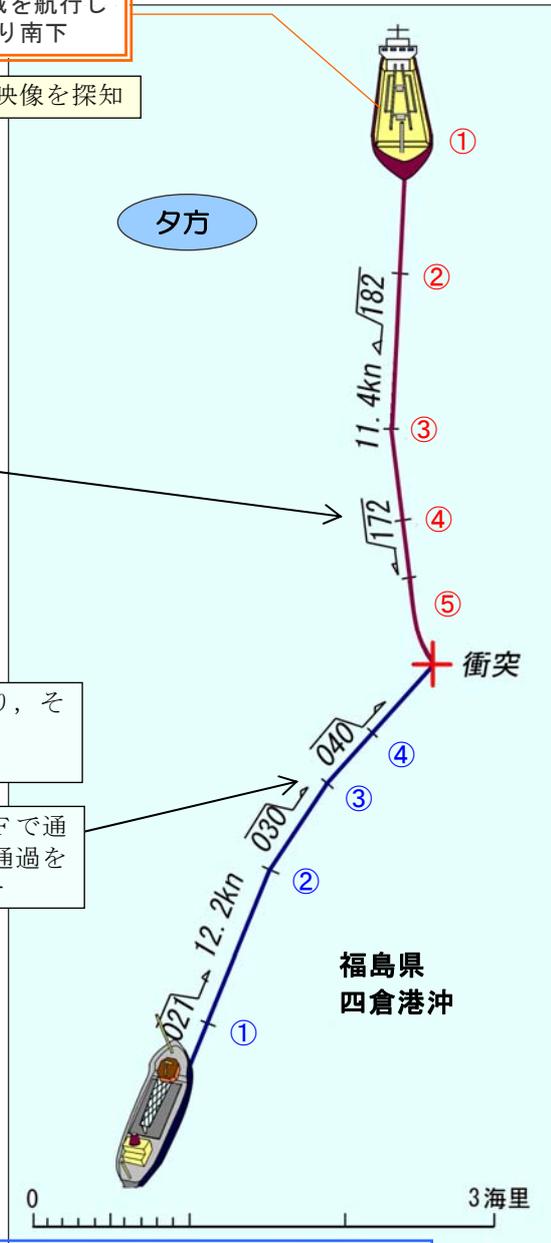
A 丸のレーダー映像
(真方位指示)

18 分前 針路 182 度

A 丸のレーダー画面 [S 丸のレーダー映像の変化]

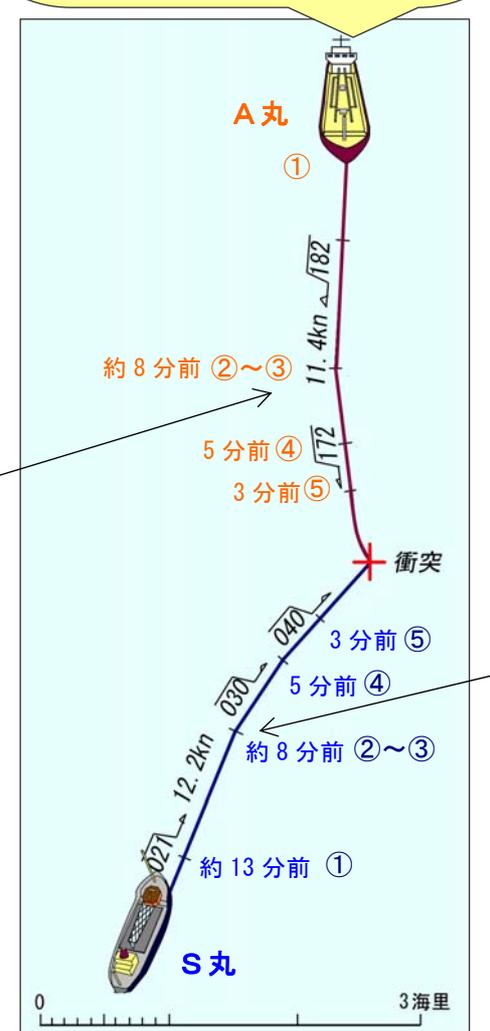
S 丸のレーダー映像
(真方位指示)

S 丸のレーダー画面 [A 丸のレーダー映像の変化]

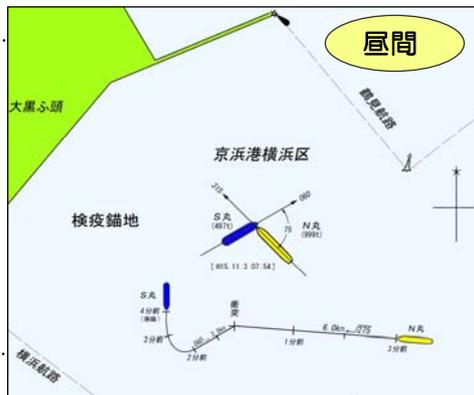
Case 21

① 24分前 N丸船長は、視程500mの京浜港横浜区の錨地を抜錨し、手動操舵に就き、霧中信号は行わず、着棧のため横浜航路に向かった。

② 3分前 S丸が左舷船首6度820mに存在したが、検査錨地にいるのは錨泊船だけと思い、レーダー(1.5海里レンジ)を一見しただけで、S丸の映像に気付かず、その後はレーダー見張りを十分に行わなまま微速力で進行

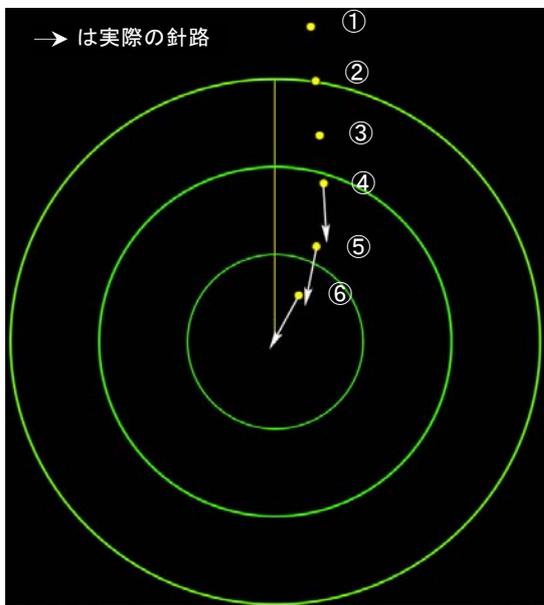
D丸のレーダー画面

【1.5 海里レンジ（相対方位指示）】

D丸は直進

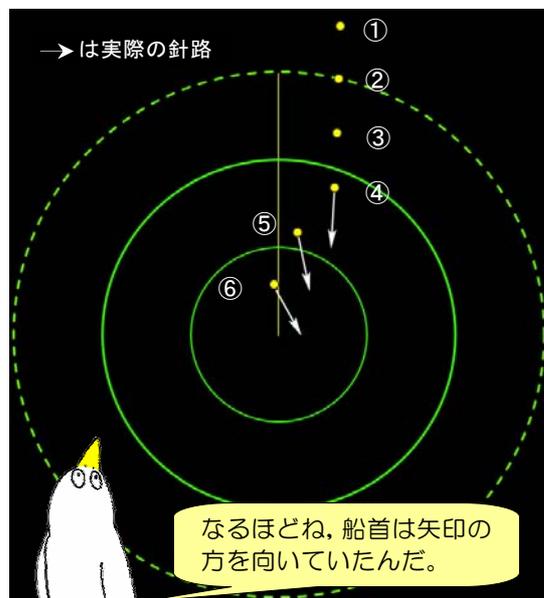
K丸のレーダー画面

なるほどね、船首は矢印の方を向いていたんだ。

【1.5 海里レンジ（相対方位指示）】

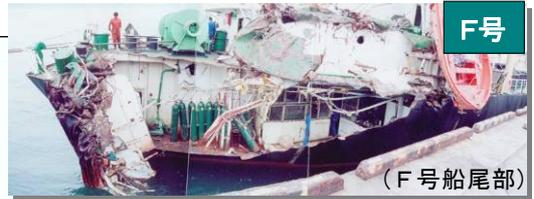
F号

(F号船尾部)
