# 運輸安全委員会ダイジェスト

第48号（令和8（2026）年1月発行）

## 船舶事故分析集

# BRM／BTMの有効活用に向けて

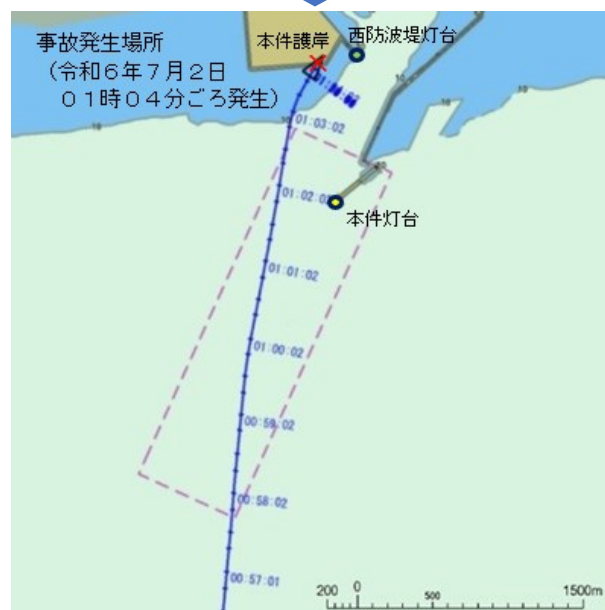
航行経路図

船長は、船橋の前面に立って周囲を見た際、東島防波堤の灯台（以下「本件灯台」という。）がふだんよりも近く感じたことから、本船がふだんよりも東寄りを航行していると思い、東島防波堤に近寄り過ぎないようにするため、本件灯台を通過した後しばらく針路を維持し、本件灯台から十分に離れた後に水路に沿った針路に変針するよう右転を遅らせることにした。

船長は、本船が、実際には水路から西方に外れかけ、護岸まで約 500m となっていた時点で、水路内の東島防波堤から安全な距離を隔てた位置に達したものと判断し、水路に沿って航行するべく、右転を指示した。

船橋にいた航海士らは、右転する針路変更が不十分であったことから、船長の操船に対し、航海士 B が西防波堤の方位及び距離を進言し、航海士 C が主機を後進とすることを進言したのを受けて、船長は、右舵一杯を指示したが、護岸への衝突を回避することができず、本船は、消波ブロックに衝突した。

- ・夜間、本船が、苫小牧港南方沖を約16knの速力で北進中、船長が、正確な船位を把握していなかったため、港の水路に向けた右転を防波堤の灯台を通過するまで遅らせ、水路から西方に外れ、護岸への衝突を避けようとして右舵を取ったものの、護岸の消波ブロックに衝突したものと考えられる。

- ・船長及び乗組員は、当直交代時の引継ぎでは船位等の情報及び自船の状況を確実に認識し、独断的な操船に陥ることがないように効果的なコミュニケーションを取ること。
- ・操船者の操船方法がふだんと異なり、その操船に疑義を感じた場合、船橋チームの当直者は、躊躇することなく減速、船位の確認等を申し出るよう安全運航の向上を図ること。
- ・衝突が切迫するなどの緊急時には、危険の回避及び被害の軽減のための操船を躊躇なく行うこと。

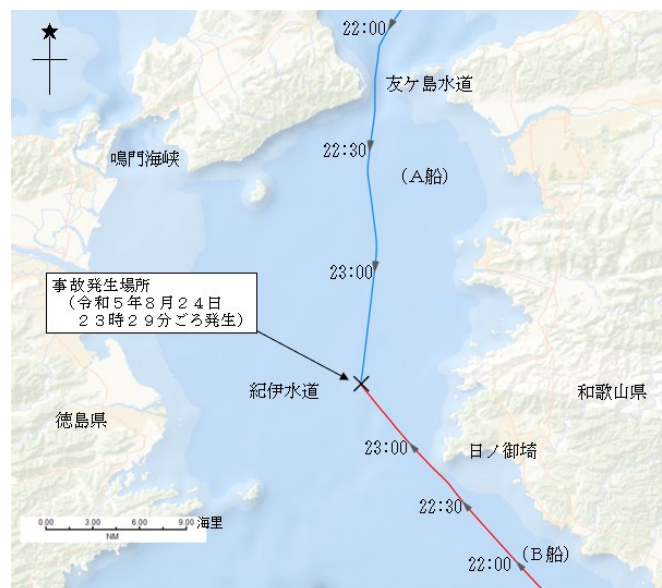
航行経路図

A船は、航海士Aと操舵手Aとの間で十分なコミュニケーションが取られていない状況で、VHFによる操船の意図確認や警告信号を行わず、左右小角度の操舵を繰り返したのみで、23時29分頃、船首部とB船の右舷中央部とが衝突した。

航海士Bは、至近に迫ったA船の灯火を認めて主機を全速力後進、操舵を手動に切り替えて左舵一杯としたものの効果を得られる前に、B船の右舷中央部とA船の船首部とが衝突した。

- ・本事故は、夜間、紀伊水道において、A船が南進中、B船が北西進中、横切り船の航法により避航船となるB船の航海士Bが、後方の海図台に向かって作業を行い、周囲の見張りを行っていなかったため、また、航海士Aが、B船がA船を避航すると思い、接近するB船に対し、VHFによる操船の意図確認や警告信号を行わないまま、左右小角度の操舵による避航動作を繰り返したのみであったため、B船を避航する機会を失し、両船が衝突したものと考えられる。
- ・A船において、VHFによる操船の意図確認や警告信号を行わず、左右小角度の操舵による避航動作を繰り返したのみであったのは、A船においてBRM/BTMが有効に機能していなかったことによるものと考えられる。

- ・船橋当直者は、周囲の状況及び他の船舶との衝突のおそれについて十分に判断することができるよう、視覚、聴覚及びその時の状況に適した他の全ての手段により、常時適切な見張りを行うこと。  
また、船橋当直者は、他の船橋当直者と共に、目視による見張りのほか、レーダー、ECDIS、AIS（船舶自動識別装置）等の航海計器の情報を適切に用いること。さらに、操船に不安が生じた場合は、船長に昇橋を求めること。
- ・船舶所有者、船舶管理会社及び船長は、当直航海士の責務について啓発するとともに、状況に適したリソースが確実に得られるよう、BRM/BTMの強化を図ること。

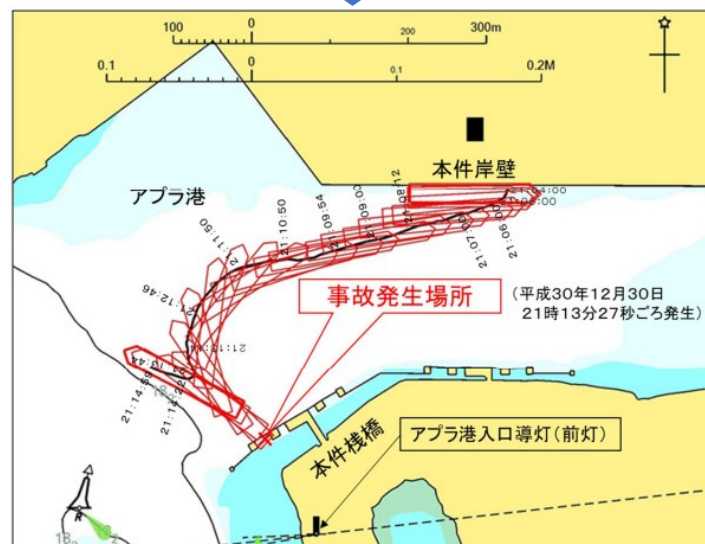
航行経路図

本船（旅客船、22,472トン、205人乗組み、旅客419人）は、平成30年12月30日21時04分（グアム現地時間）頃サイパン島に向けてアメリカ合衆国準州グアム島アプラ港F-4岸壁を離岸した後、同岸壁西方の水域で港口に向けて左回頭中、後進しながら対岸のD栈橋（米国海軍施設）に接近し、21時13分27秒頃D栈橋のドルフィンに衝突した。

航海士Cは、航海士Bの報告に対する船長の応答を聞いて、船長のジョイスティックの操作が船長の意図しているものと違っていることに気付き、船長に対し、本船が後進の状態であることを確認するよう促し、水先人も、船長に対してC P P（可変ピッチプロペラ）の翼角を前進とするように助言を行った。しかし、船長は、航海士C及び水先人からの進言及び助言の意図が理解できなかったことから、ジョイスティックを船尾側一杯に倒し続け、本船が左回頭しながら後進し、船尾部が本件栈橋のドルフィンに衝突した。

- ・船長が、ジョイスティックを船尾側一杯に倒したことに気付かないまま倒し続けたのは、ジョイスティックを操作する自分の手元及び船外表示器を見ることなく操船し続けたこと、航海士 B からの報告内容を本船が本件桟橋に接近していることを示すものと思わなかったこと、及び航海士 C 及び水先人の進言及び助言の意図が理解できなかったことによるものと考えられる。
- ・船長が、航海士 C 及び水先人の進言及び助言の意図が理解できなかったのは、自分が正しいと思っていることの反証となる情報を軽視してしまいがちになっていたことによるものと考えられる。
- ・船長が、自分が操船の主導権を持って離岸回頭を行いたいと考えており、また、航海士 C が新人で、教育期間中の段階にあると認識していたことは、水先人及び航海士 C からの助言及び進言よりも自分自身の判断に重きをおいて操船を行うことにつながり、このことが、ジョイスティックを船尾側一杯に倒したことに気付かないまま倒し続けたことに関与した可能性があると考えられる。

- ・船長は、操船中に乗組員及び水先人から進言及び助言を受けた際、その意図及び趣旨が分からなかった場合には、乗組員及び水先人に問い返して説明をさせることなどを通じ、乗組員及び水先人との意思及び情報の伝達及び交換を図ること。
- ・船舶所有者は、乗組員に対し、操船シミュレーター施設を用いた B R M 訓練を定期的を実施するとともに、乗組員が訓練で習得した知見及び力量を実際の操船時に活用している状況を評価することを通じ、操船時における乗組員及び水先人の間における良好な意思及び情報の伝達及び交換が確保されるよう教育を行うこと。
