～ 第1種踏切道において、列車と自動車との衝突により、列車が脱線した事故 ～

鉄道事業者名：東海旅客鉄道株式会社

事故種類：列車脱線事故（踏切障害に伴うもの）

東海道線 西岡崎駅～安城駅間（複線）

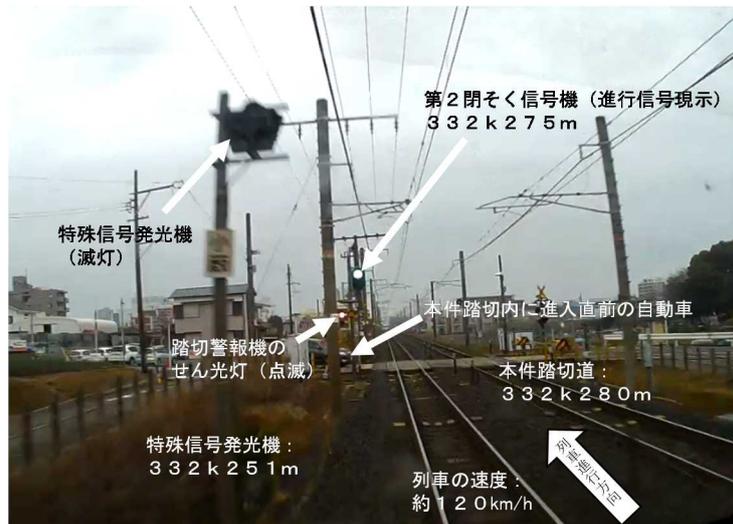
<映像記録装置の映像（衝突の約1秒前）>

豊橋駅発岐阜駅行きの下り普通第101F列車の運転士は、西岡崎駅～安城駅間を速度約120km/hで走行中、小薮踏切道（第1種踏切道）に進入してきた自動車を認め、直ちに非常ブレーキを使用したが無間に合わず、列車は自動車と衝突し、1両目前台車の全2軸が線路の右側に脱線した。

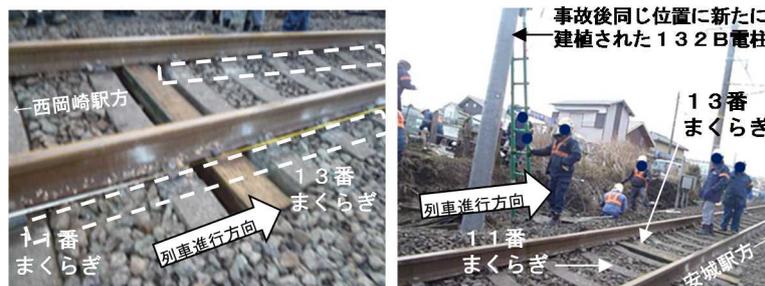
<列車の脱線痕>

- ・本事故は、第1種踏切道である小薮踏切道を列車が通過する直前の状況において、列車が、遮断動作を完了している同踏切道内に進入してきた自動車と衝突し、列車の1両目前面左側下部が右方向の力を受けたため、右側に脱線したものと考えられる。
- ・列車の1両目前面左側下部が右方向の力を受けたことについては、踏切内で列車と衝突した自動車が、列車の左側に建植されていた電柱と列車の間を押しつぶされるような形で通過したために生じたものと考えられる。
- ・遮断動作が完了している同踏切道内に自動車が進入したことについては、自動車の運転者が死亡していることから、その理由を明らかにすることはできなかった。

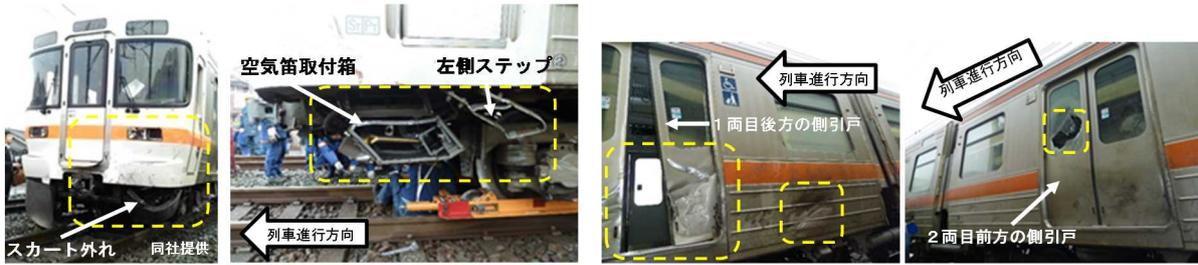
< 鉄道車両の損傷状況 >

1 両目の損傷状況

1 両目及び 2 両目の損傷状況

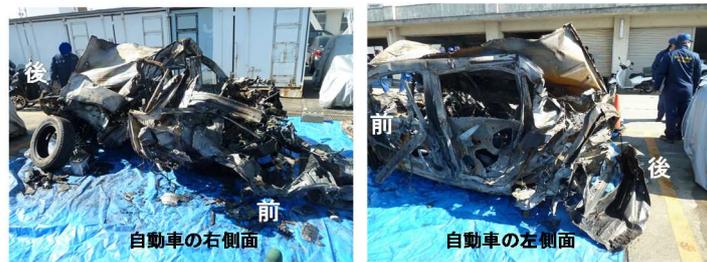
< 自動車の損傷状況 >

自動車は、列車及び線路沿線に建植されていた電柱等に衝突した後、大破・炎上した。
