船舶事故調査報告書

事故種類	被引浮体搭乗者負傷
発生日時	平成23年7月4日（月） 14時30分ごろ
発生場所	滋賀県琵琶湖南西部滋賀県大津市近江舞子水泳場沖 <small>おうみまいこ</small> 大津市所在の男松 <small>おとこまつ</small> 三等三角点から真方位053°680m付近 （概位 北緯35°14.0′ 東経135°58.1′）
事故調査の経過	平成23年7月14日、本事故の調査を担当する主管調査官（神戸事務所）ほか1人の地方事故調査官を指名した。 原因関係者から意見聴取を行った。
事実情報 船種船名、総トン数 船舶番号、船舶所有者等 L×B×D、船質 機関、出力、進水等	A プレジャーモーターボート まっちゃん、2.2トン 260-44551滋賀、個人所有 6.76m×2.50m×1.27m、FRP ガソリン機関、194kW、平成17年6月 B 水上オートバイ <small>ディープエス</small> Deep-S、0.1トン 253-32261滋賀、個人所有 2.85m (Lr) × 1.06m × 0.43m、FRP ガソリン機関、188kW、平成23年6月
乗組員等に関する情報	A 船長A 男性 36歳 二級小型船舶操縦士・特殊小型船舶操縦士・特定 免許登録日 平成13年5月2日 免許証交付日 平成23年5月11日 （平成28年5月11日まで有効） B 船長B 男性 26歳 特殊小型船舶操縦士 免許登録日 平成22年8月13日 免許証交付日 平成22年8月13日 （平成27年8月12日まで有効）
死傷者等	A なし B なし 浮体 重傷 1人（搭乗者A）、軽傷 2人（搭乗者B及び搭乗者C）
損傷	A なし B なし 浮体 なし
事故の経過	A船は、船長Aが1人で乗り組み、知人5人を乗せ、長さ約1.95m及び幅約2.00mの長椅子形のゴムチューブ製の3人乗りの浮体（以下「本件浮体」という。）に知人3人（いずれも女性）を横一列（以下、右側の搭乗者を「搭乗者A」、中央を「搭乗者B」及び左側を「搭乗者C」とい

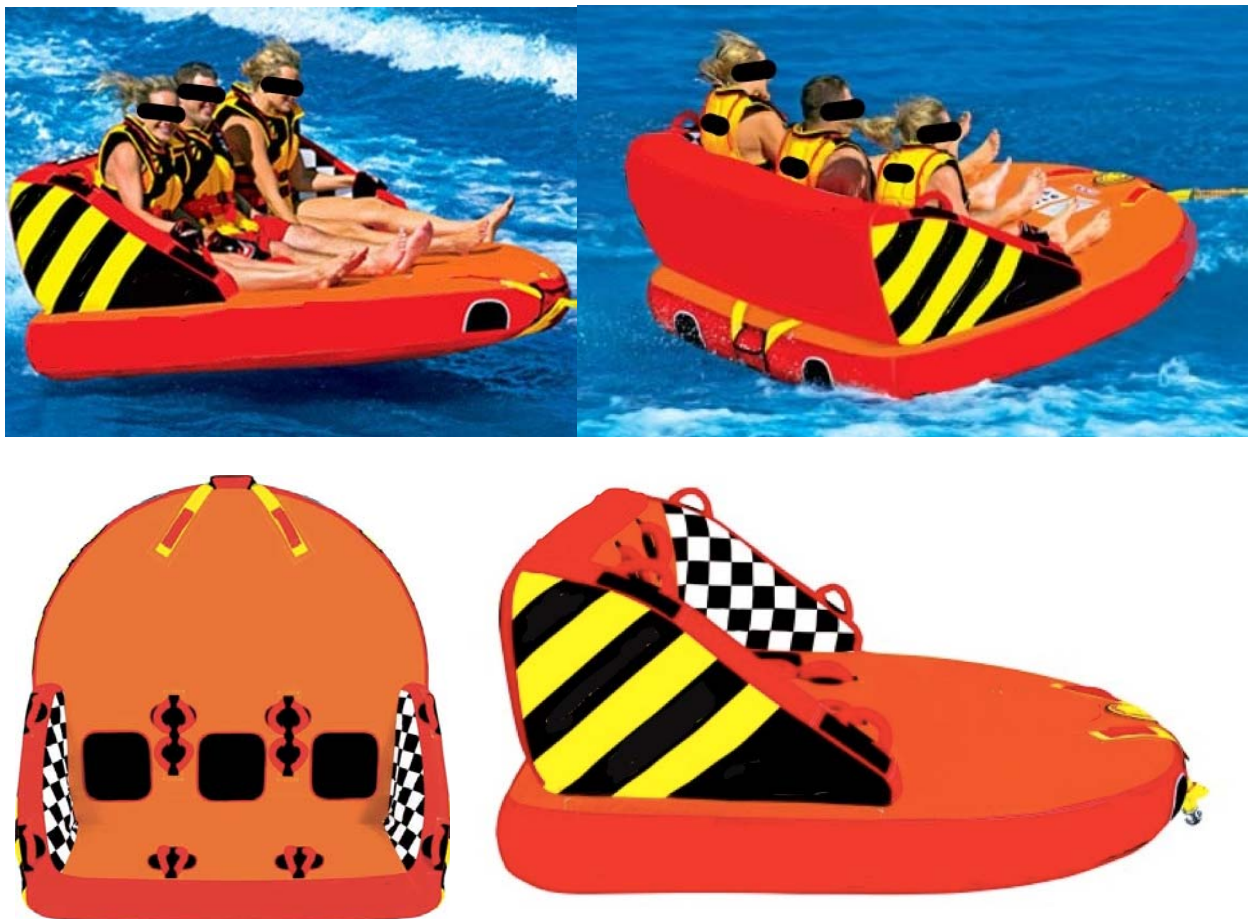
本件浮体のえい航イメージ図（ホームページ上の販売資料）
