# 船舶事故調査報告書

事故種類	乗揚
発生日時	平成24年9月3日 02時00分ごろ
発生場所	愛媛県今治市大下島北東岸 広島県大崎上島町所在の中ノ鼻灯台から真方位163° 1,740m付近 （概位 北緯34° 12.0′ 東経132° 55.6′）
事故調査の経過	平成24年9月5日、本事故の調査を担当する主管調査官（広島事務所）ほか1人の地方事故調査官を指名した。 原因関係者から意見聴取を行った。
事実情報 船種船名、総トン数 船舶番号、船舶所有者等 L×B×D、船質 機関、出力、進水等	貨物船 第八鶴吉丸、267トン 141506、山河海運有限公司 61.02m×9.80m×6.00m、鋼 ディーゼル機関、735kW、平成23年7月21日
乗組員等に関する情報	航海士A 男性 44歳 四級海技士（航海） 免許年月日 平成9年8月19日 免状交付年月日 平成24年5月31日 免状有効期間満了日 平成29年8月18日
死傷者等	なし
損傷	船底全般に凹損を伴う擦過傷
事故の経過	<p>本船は、船長及び航海士Aほか2人が乗り組み、厚板約608tを積載し、船首約2.60m、船尾約3.75mの喫水により、平成24年9月2日22時15分ごろ福山港を出港して長崎県長崎市長崎港に向かい、23時30分ごろ福山市田島沖において、航海士Aが船長と交替して単独の船橋当直に就き、その後、機関長が昇橋した。</p> <p>航海士Aは、三原瀬戸に入って約10.2ノットの対地速力で大崎上島の東方沖を陸岸に沿った進路とし、自動操舵によって南南西進中、今治市大三島西岸の鏡埼沖を過ぎた付近で機関長が降橋した後、身体のたるさを感じるようになり、舵輪後方の椅子に寄り掛かった姿勢で航行を続けた。</p> <p>航海士Aは、前路に他船を認めなかったため、気が緩み、いつしか眠気を催すようになり、今治市横島の西方沖で針路を大下島のナブチ</p>

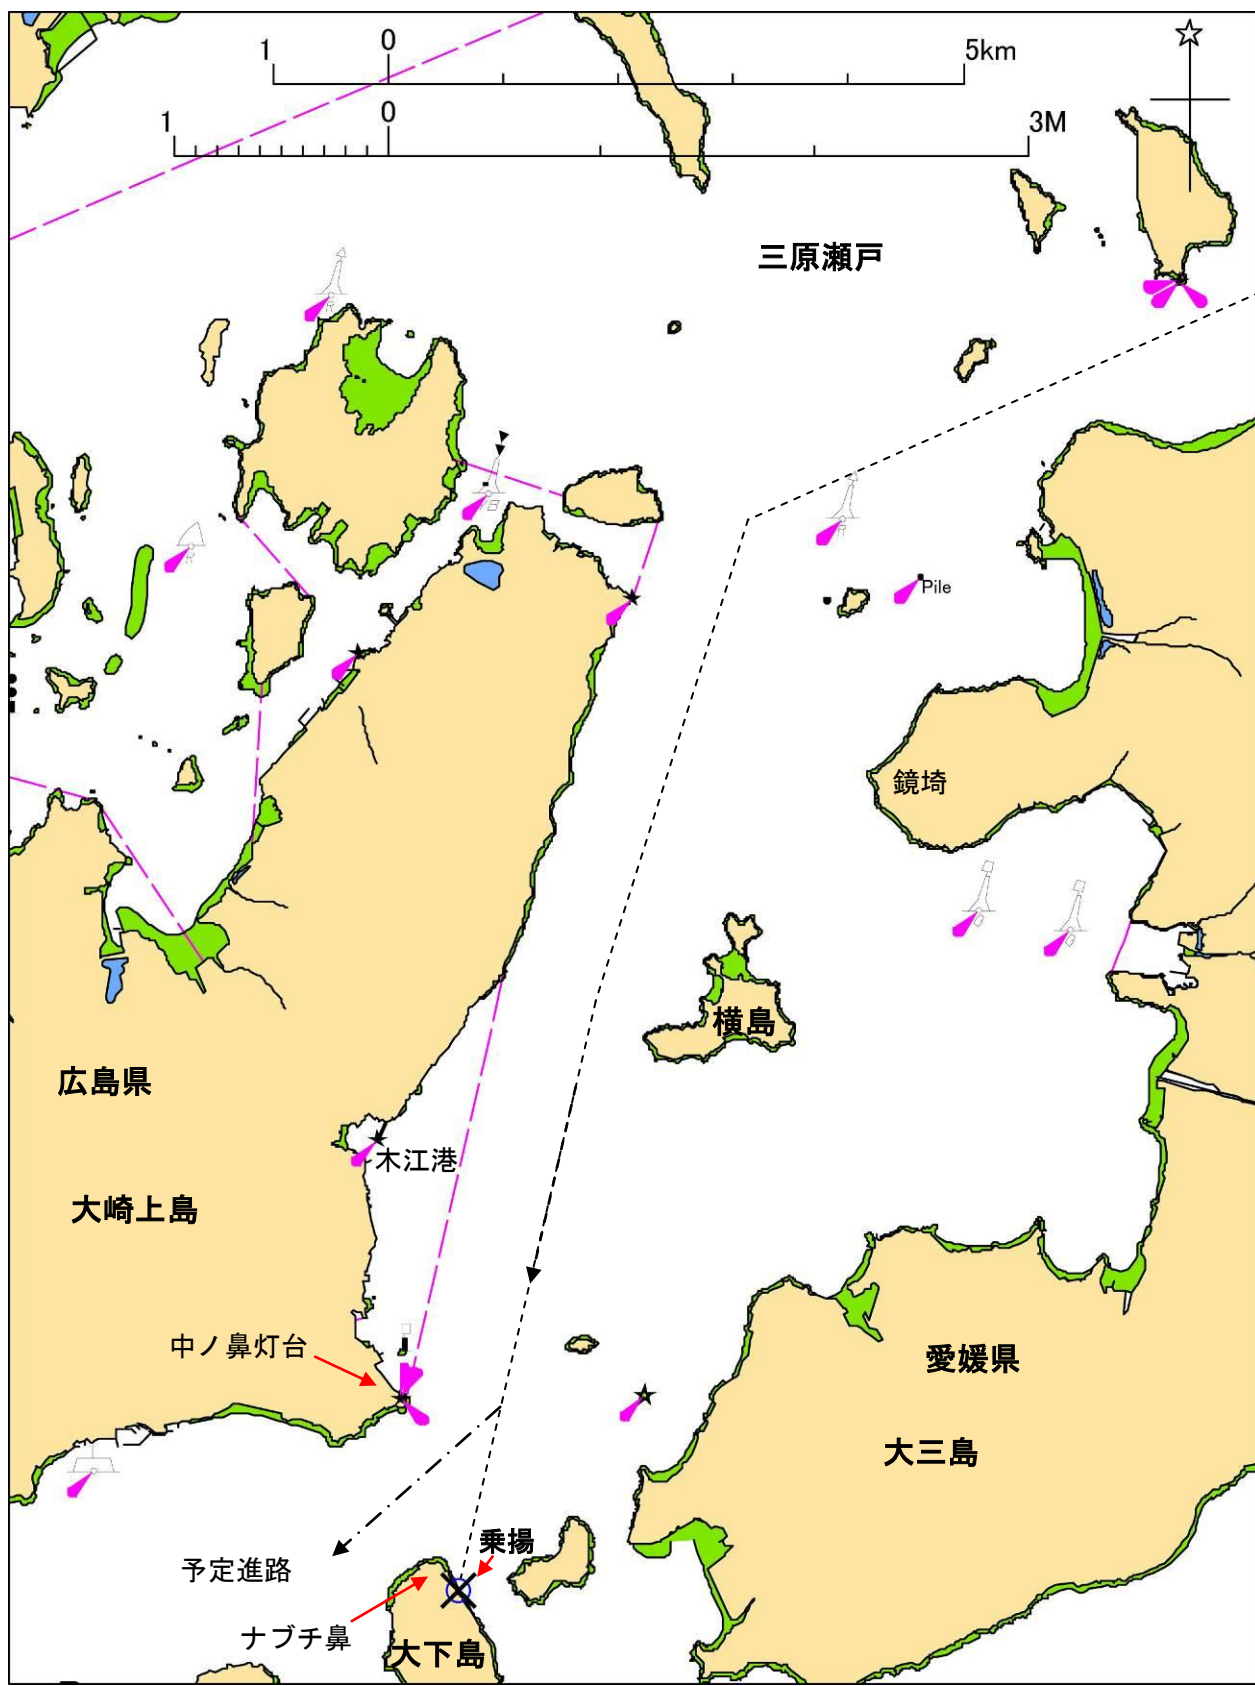
付図1 事故発生経過概略図

<p>鼻付近に向けた後、本船が大崎上島町木江港沖を南進中、居眠りに陥った。</p> <p>本船は、大崎上島南東岸の中ノ鼻沖の変針予定場所に近づいたが、航海士Aが居眠りをしていたので、変針せずに通過し、その後、航海士Aは、目を覚ましたとき、前方に島影を認めて危険を感じ、急いで左舵を一杯に取って機関を全速力後進としたが、3日02時00分ごろ大下島北東岸の浅所に乗り揚げた。</p> <p>船長は、乗揚後、船体の安全を確認し、海上保安部に通報した。 (付図1 事故発生経過概略図 参照)</p>
気象・海象	<p>気象：天気 曇り、風向 北東、風力 1、視界 良好</p> <p>海象：潮汐 下げ潮の中央期、潮高 約228cm（広島県呉市御手洗）</p>
その他の事項	<p>航海士Aは、本船に約1年間乗船していた。</p> <p>航海士Aは、8月31日22時15分福山港入港から福山港出港までに十分な休養時間があったものの、本航海終了後に下船し、他社の船に転船する予定だったので、身辺整理を行ったり、今後のことを考えたりしており、ゆっくり寝付くことができず、2～3時間の睡眠しかとれなかった。</p> <p>航海士Aは、風邪気味だったので、夜食をとった後に風邪薬を服用して昇橋した。</p> <p>本船は、赤外線式の居眠り防止装置を備えており、センサーに反応しないで4分が経過すれば、警報が鳴る設定としていたが、乗揚までに警報は鳴らなかった。</p>
<b>分析</b> 乗組員等の関与 船体・機関等の関与 気象・海象の関与 判明した事項の解析	<p>あり</p> <p>なし</p> <p>なし</p> <p>本船は、大崎上島東方沖を自動操舵で南進中、単独で船橋当直中の航海士Aが居眠りに陥ったことから、変針予定場所を通過して大下島北東岸の浅所に向けて航行し、同浅所に乗り揚げたものと考えられる。</p>
<b>原因</b>	<p>本事故は、夜間、本船が、大崎上島東方沖を自動操舵で南進中、単独で船橋当直中の航海士Aが居眠りに陥ったため、変針予定場所を通過して大下島北東岸の浅所に向けて航行し、同浅所に乗り揚げたことにより発生したものと考えられる。</p>

<b>参考</b>	<p>今後の同種事故等の再発防止に役立つ事項として、次のことが考えられる。</p> <ul style="list-style-type: none"> <li>・前路に他船を認めない状況において、しばらくの間、同じ針路で航行する場合、気が緩んで眠気を催すことがあるので、夜間は特に注意して当直に当たること。</li> </ul>

| | <ul style="list-style-type: none"><li>・ 船橋当直中に眠気を感じた場合は、椅子から離れるなどして居眠りに陥らないようにするとともに、眠気が払拭できないときには、船長に報告すること。</li></ul> |
