船舶事故調査報告書

事故種類	転覆
発生日時	平成24年8月18日（土） 21時20分ごろ
発生場所	沖縄県久米島町鳥島漁港南方沖 久米島町所在の鳥島港南防波堤灯台から真方位191° 1,300m付近 （概位 北緯26° 20.0′ 東経126° 44.8′）
事故調査の経過	平成24年8月21日、本事故の調査を担当する主管調査官（那覇事務所）ほか1人の地方事故調査官を指名した。 原因関係者から意見聴取を行った。
事実情報 船種船名、総トン数 船舶番号、船舶所有者等 L×B×D、船質 機関、出力、進水等	プレジャーモーターボート 夢丸、5トン未満 296-16971 沖縄、個人所有 5.02m (Lr) × 1.64m × 0.65m、FRP ガソリン機関、22.07kW、平成8年1月24日
乗組員等に関する情報	船長 男性 63歳 二級小型船舶操縦士・特殊小型船舶操縦士・特定 免許登録日 平成6年11月9日 免許証交付日 平成21年6月15日 （平成26年11月8日まで有効）
死傷者等	なし
損傷	船橋上部圧壊、船外機破損
事故の経過	本船は、船長が1人で乗り組み、同乗者1人を乗せ、久米島町兼城港を出港し、鳥島漁港南方沖において投錨して僚船をロープで係留したのち、僚船と共に釣りをを行った。 本船及び僚船は、餌がなくなったので帰航することとし、船長は、僚船を先に帰航させたのち、錨を上げて約2ノットの対地速力で帰航を始めた。 船長は、鳥島漁港の入口周辺にさんご礁脈（以下「礁脈」という。）があり、礁脈上で時々高い波が発生することを知っており、それを避けるため、通常はその礁脈から200mほど離して航行していたが、別の灯標を目標としていた灯標と思い、本船が、礁脈上を航行していたところ、突然、右舷側から波高約3mの磯波を受け、平成24年8月18日21時20分ごろ、船首側から転覆し、船長及び同乗

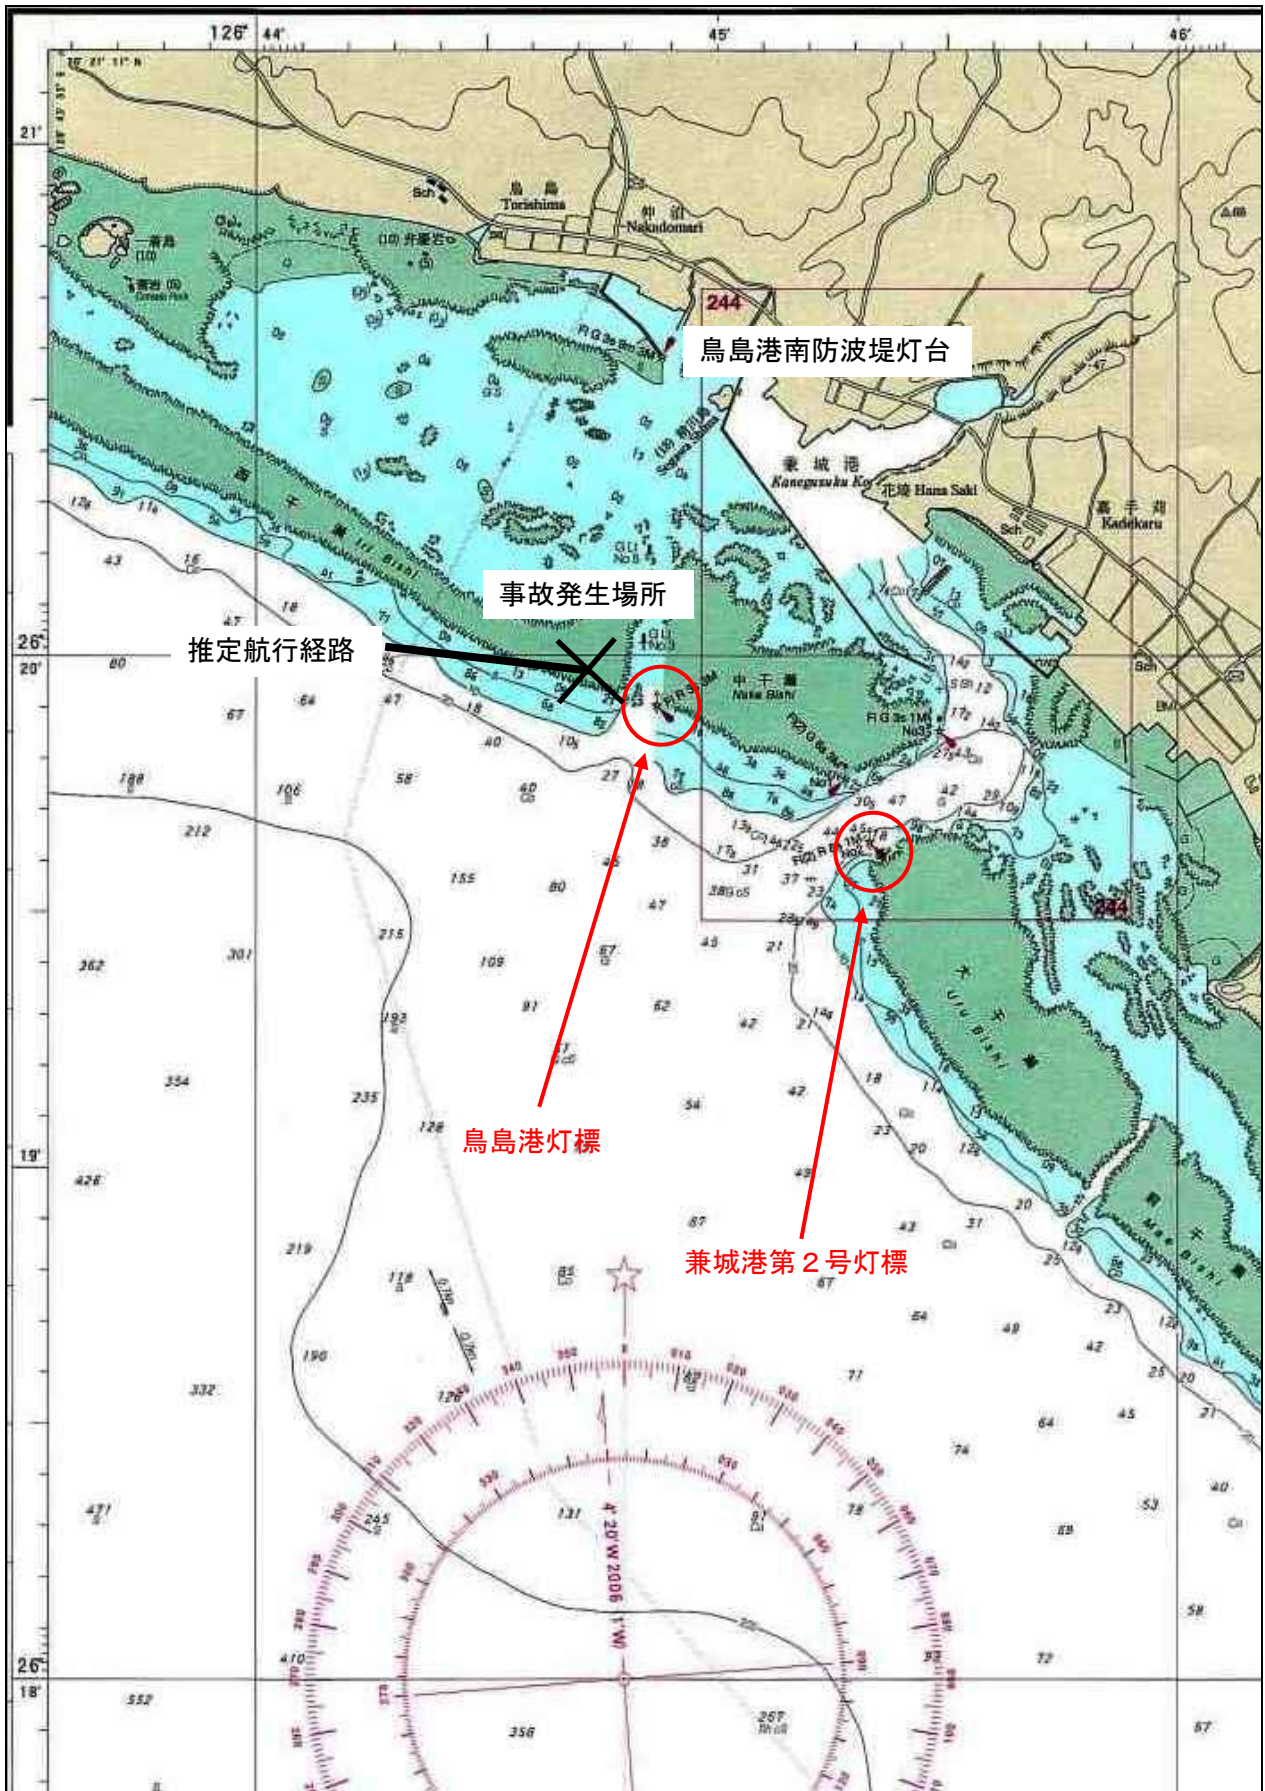
付図 1 推定航行経路図

<p>者は海に転落した。</p> <p>僚船は、帰港したのち、しばらくしても本船が帰港しないことから不安に思い、再び出港して本船を捜索したが、発見することができず、久米島町消防本部に捜索を依頼した。</p> <p>船長及び同乗者は、陸上の明かりが見えたので、陸まで泳いでいけるものと思って泳いでいたが、潮流によって陸までたどり着けず、沖に流されていたところ、翌19日06時15分ごろ海上保安庁の航空機に発見され、久米島町消防本部所属の消防艇に救助された。</p>
気象・海象	<p>気象：天気 晴れ、風向 西、風力 1</p> <p>海象：海上 平穏、潮汐 下げ潮の中央期</p>
その他の事項	<p>船長は、本船を平成8年に購入したのち、釣り場を定めて月に1回程度、昼夜を問わずに釣りを行っていた。</p> <p>本船は、レーダー及びGPSがなかった。</p> <p>兼城港の北西側に隣接して鳥島漁港があり、兼城港の入口には兼城港第1号灯標及び兼城港第2号灯標（群閃赤光、毎6秒に2閃光、光達距離1海里（M））が、鳥島漁港の入口には鳥島港灯標（単閃赤光、毎3秒に1閃光、光達距離3M）がそれぞれ設置されていた。（付図1 推定航行経路図 参照）</p> <p>船長は、ふだん、兼城港第2号灯標を船首目標にして帰航していた。</p> <p>船長は、救命胴衣を着用していなかったが、同乗者は着用していた。</p>
分析	<p>乗組員等の関与 あり</p> <p>船体・機関等の関与 なし</p> <p>気象・海象の関与 なし</p> <p>判明した事項の解析</p> <p>本船は、鳥島漁港南方沖において、兼城港に向けて帰航中、船長が、ふだん、船首目標としていた兼城港第2号灯標を間違えて鳥島港灯標を目標として航行したことから、礁脈上を航行していることに気付かず、波高約3mの磯波を受けて転覆したものと考えられる。</p> <p>船長は、兼城港第2号灯標と鳥島港灯標がいずれも赤光であること、及び鳥島港灯標の光達距離が大きいことから、鳥島港灯標の灯光を兼城港第2号灯標の灯光と間違えた可能性があると考えられる。</p>

原因	<p>本事故は、夜間、鳥島漁港南方沖において、本船が、兼城港に向けて帰航中、船長が、ふだん、目標としていた兼城第2号灯標を間違えて鳥島港灯標を目標として航行したため、礁脈上を航行していることに気付かず、波高約3mの磯波を受けて転覆したことにより発生したものと考えられる。</p>
参考	<p>今後の同種事故等の再発防止に役立つ事項として、次のことが考えられる。</p>
