船舶事故調査報告書

| 事故種類 | 衝突 |
| 発生日時 | 平成25年7月28日（日） 13時24分ごろ |

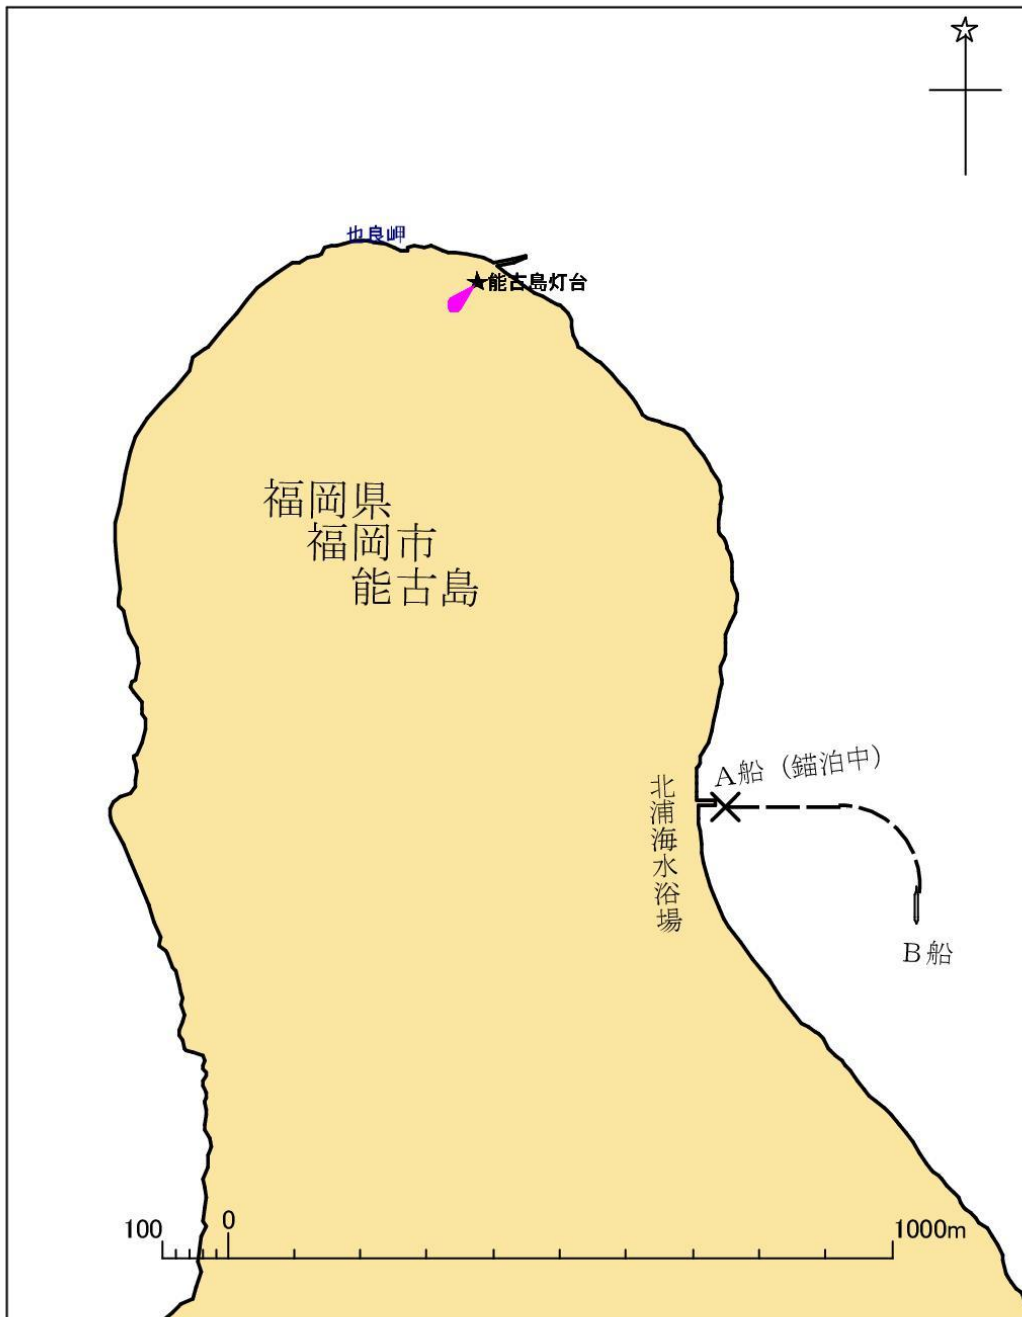
付図1 事故発生經過概略図

| | <p>から船首を北方に向け、機関を停止して錨泊を開始した。</p> <p>船長Aは、北浦海水浴場沖で数隻の水上オートバイが遊走していることは知っていたが、接近しても水上オートバイは操縦性能が良いので錨泊しているA船を避けると思い、操縦席の隣で立っていたところ、13時24分ごろショックを感じ、近くにいた船長Bに事情を聞き、A船の右舷船尾にB船の船首が衝突したことを確認した。</p> <p>船長Aは、船長Bと船名等の情報を交換し、海上保安庁に連絡した。</p> <p>B船は、船長Bが1人で乗り組み、知人1人を乗せ、北浦海水浴場の東方沖で最大60～70km/hの速力（対地速力、以下同じ。）で周回するなどして遊走を楽しみ、大きく左回頭した後、海岸に向かい、スロットルを緩めて速力を下げながら西進した。</p> <p>船長Bは、左回頭中から海岸近くの遊泳者が気になっており、西進し始めても、前方から目を離して航行し、7～8km/hの速力でB船の船首がA船の右舷船尾に衝突した。</p> <p>船長Bは、衝突のショックでA船に気付き、船長Aと船名等の情報を交換した。</p> <p>（付図1 事故発生経過概略図 参照）</p> |

| | <p>られる。</p> <ul style="list-style-type: none">・海水浴場付近で航行する場合、遊泳者のみに注意を向けることなく、周囲の見張りを適切に行うこと。・錨泊中でも、見張りを適切に行うこと。・飲酒して船舶を操縦することは厳に慎むこと。 |
