## 船舶事故調査報告書

事故種類	乗揚
発生日時	平成25年10月15日 09時30分ごろ
発生場所	長崎県西海市大島北方沖（蟹瀬諸礁） 長崎県佐世保市所在の高後埼灯台から真方位252°7,000m 付近 （概位 北緯33°04.9′ 東経129°35.7′）
事故調査の経過	平成25年11月19日、本事故の調査を担当する主管調査官（長崎事務所）ほか1人の地方事故調査官を指名した。 原因関係者から意見聴取を行った。
事実情報 船種船名、総トン数 船舶番号、船舶所有者等 L×B×D、船質 機関、出力、進水等	漁船 壹丸玖翼龍、19トン NS2-23441（漁船登録番号）、エテルナ・ワコー株式会社 22.45m (Lr) × 4.73m × 1.72m、FRP ディーゼル機関、736kW（動力漁船登録票による）、平成24年 4月27日 第292-50000号（船舶検査済票の番号）
乗組員等に関する情報	船長 男性 35歳 一級小型船舶操縦士・特殊小型船舶操縦士・特定 免許登録日 平成11年3月5日 免許証交付日 平成21年2月16日 （平成26年3月4日まで有効）
死傷者等	なし
損傷	プロペラ軸及びプロペラ翼の曲損、船尾船底に亀裂
事故の経過	本船は、船長及び甲板員3人が乗り組み、平成25年10月15日 06時ごろ、長崎県五島市福江島南方沖での操業を終え、水揚げのため、佐世保市相浦港へ向かった。 本船は、船長が、単独で自動操舵による操船を行い、通常、西海市片島西方沖を航行していたが、海上が時化模様で強風により、波しぶきを北方から受けていたことから、少しでも風浪を避けようと思い、片島東方の陸地寄りを航行することとし、大島と片島間を北東進した。 船長は、左舷前方から受ける波しぶきにより、船首方の視界が悪い中、GPSプロッターを6.32海里（M）レンジに設定し、GPS

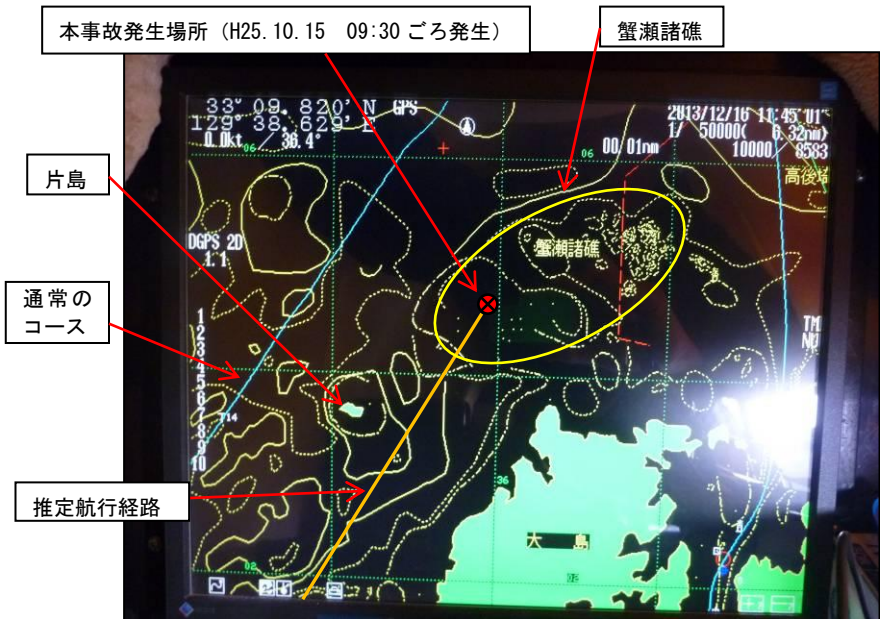
付図1 本事故当時表示していたGPSプロッター画面及び推定航行経路

プロッターの画面には、本船の航行方向に蟹瀬諸礁及びいくつかの点が表示されていたが、航行方向は同諸礁からは外れており、大丈夫だと思い、航行を続けた。(付図1参照)

船長は、蟹瀬諸礁付近の航行経験がなかった。  
 船長は、蟹瀬諸礁付近には浅瀬が点在しており、GPSプロッターの画面には浅瀬が点で表示されることを知らなかった。  
 船長は、GPSプロッターの画面を見ながら、目視による見張りを行っていたが、波しぶきで船首方の視界が悪く、海上には白波が立っていたので、蟹瀬諸礁の大きな水上岩しか目視することができなかった。  
 船長は、水揚げ終了後に休漁による休暇に入ることから、休めるという安堵感を感じながら、操船していた。  
 甲板員3人は、それぞれ船室で休息をとっていた。  
 本船の喫水は、船首約1.0m、船尾約3.0mであった。  
 なお、本事故後、本船のGPSプロッターにおいて、本事故発生場所付近の6.32Mレンジ画面とその拡大表示画面を比べたところ、乗り揚げた場所付近の浅瀬は、双方が点での表示であった。

<b>分析</b> 乗組員等の関与 船体・機関等の関与 気象・海象の関与 判明した事項の解析	あり なし あり 本船は、大島北方沖を北東進中、船長が、点在する蟹瀬諸礁の浅瀬の存在を知らず、また、GPSプロッターの画面に映っていた点が浅瀬を表示するものであることを知らずに航行したことから、同諸礁の浅瀬に乗り揚げたものと考えられる。
<b>原因</b>	本事故は、本船が、大島北方沖を北東進中、船長が、点在する蟹瀬諸礁の浅瀬の存在を知らず、また、GPSプロッターの画面に映っていた点が浅瀬を表示するものであることを知らずに航行したため、同諸礁の浅瀬に乗り揚げたことにより発生したものと考えられる。
<b>参考</b>	今後の同種事故等の再発防止に役立つ事項として、次のことが考えられる。 <ul style="list-style-type: none"> <li>・ 航行経験のない海域を航行する場合は、水路状況の調査を十分に行うこと。</li> <li>・ GPSプロッター等の航海計器に習熟し、安全な航行に努めること。</li> </ul>
