## 船舶事故調査報告書

事故種類	衝突
発生日時	平成25年10月14日（月、祝日） 08時38分ごろ
発生場所	広島県広島港第1区広島大橋付近 広島県広島市所在の広島港元宇品東防波堤北灯台から真方位081° 1.5海里（M）付近 （概位 北緯34° 21.0′ 東経132° 29.8′）
事故調査の経過	平成25年10月23日、本事故の調査を担当する主管調査官（広島事務所）ほか1人の地方事故調査官を指名した。 原因関係者から意見聴取を行った。
<b>事実情報</b> 船種船名、総トン数 船舶番号、船舶所有者等 L×B×D、船質 機関、出力、進水等	A プレジャーボート <sup>ちほう</sup> 千宝丸、4.9トン HS3-43392（漁船登録番号）、個人所有 11.65m（Lr）×2.70m×0.96m、FRP ディーゼル機関、264.78kW、平成4年2月14日 第270-37082号（船舶検査済票の番号） B プレジャーボート <sup>あき</sup> 安芸5、5トン未満 270-42944広島、個人所有 6.66m（Lr）×2.05m×0.45m、FRP ディーゼル機関、54.43kW、平成11年4月
乗組員等に関する情報	A 船長A（大韓民国籍） 男性 61歳 二級小型船舶操縦士・特殊小型船舶操縦士・特定 免許登録日 平成1年3月3日 免許証交付日 平成25年4月5日 （平成30年4月14日まで有効） B 船長B 男性 58歳 二級小型船舶操縦士・特殊小型船舶操縦士・特定 免許登録日 平成6年4月14日 免許証交付日 平成25年10月9日 （平成31年4月13日まで有効）
死傷者等	なし
損傷	A 船首部に擦過傷、オーニングを破損 B 右舷船尾部に亀裂及び破口
事故の経過	A船は、船長Aが1人で乗り組み、同乗者5人を乗せ、広島大橋付近

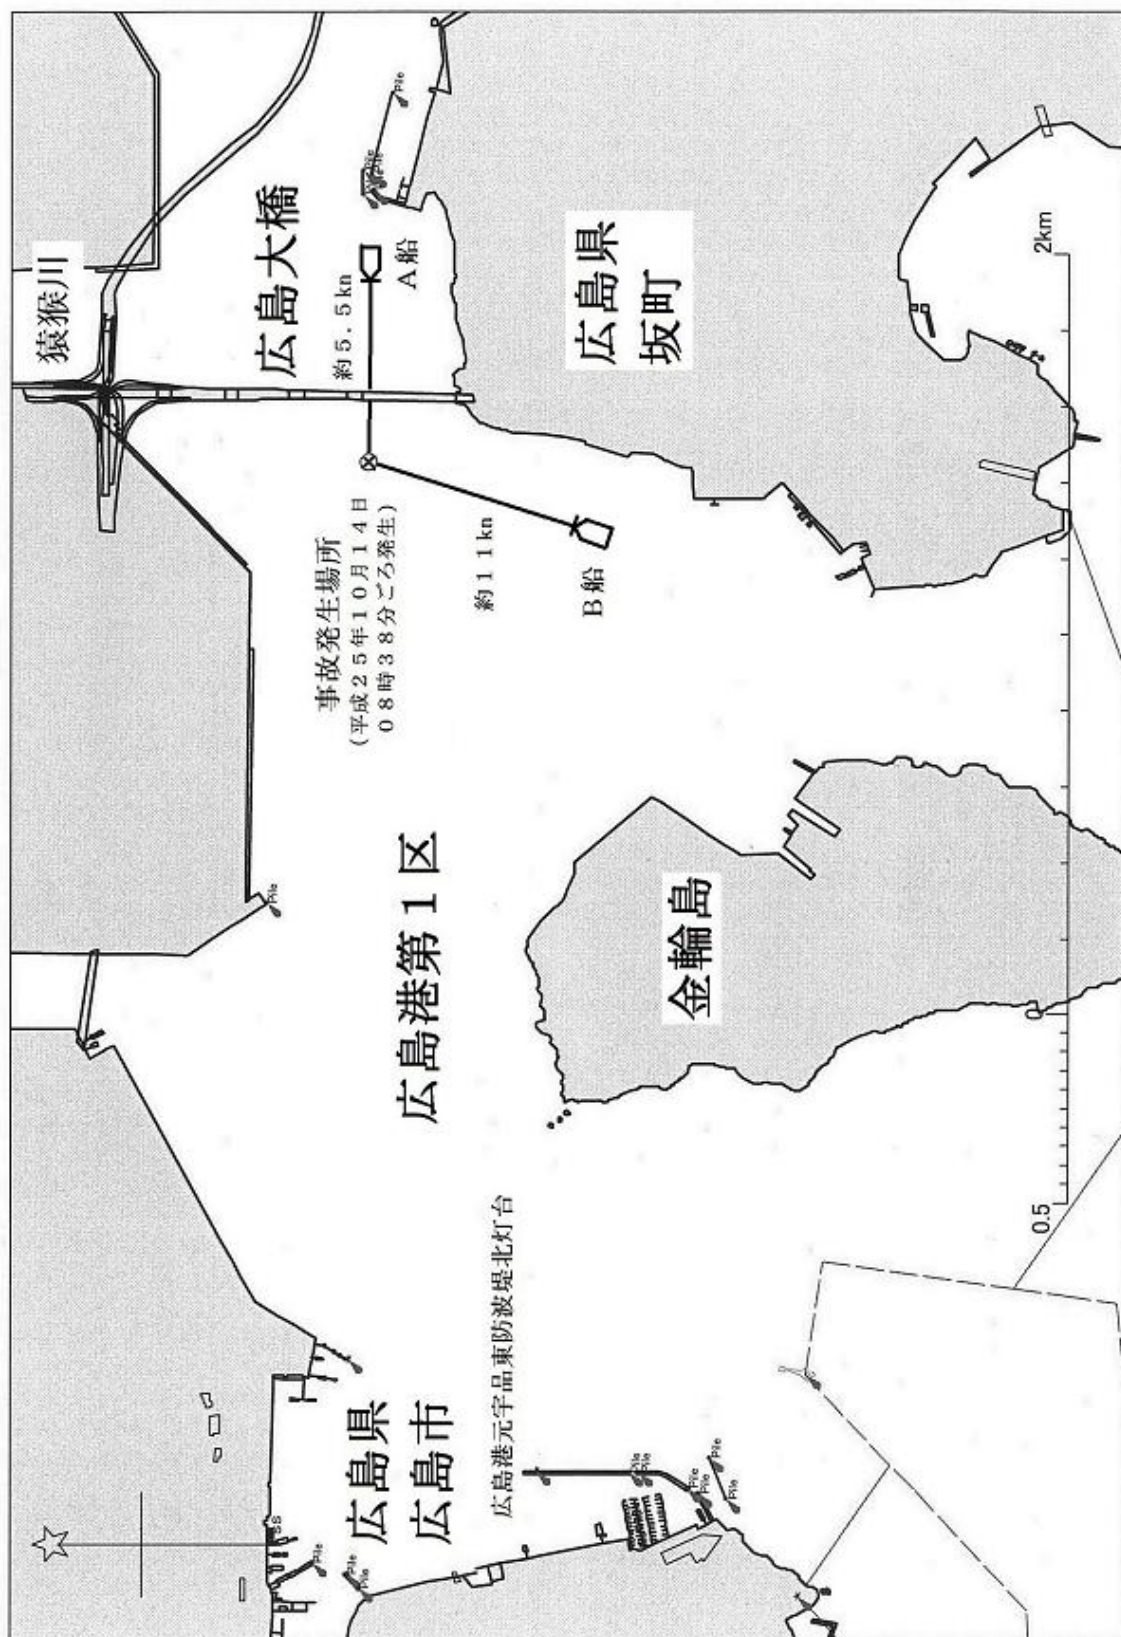
付図1 推定航行経路図

<p>を約5.5ノット（kn）の速力（対地速力、以下同じ。）で手動操舵によって西進中、左舷前方に北方に向かって航行するB船を認め、A船は保持船の立場だと思い、B船の動静を見ながら航行した。</p> <p>船長Aは、B船が同じ針路及び速力で航行を続けていたので、右舵一杯、続いて減速したが、平成25年10月14日08時38分ごろ、広島港元宇品東防波堤北灯台から真方位081°1.5M付近において、A船の船首部とB船の右舷船尾部とが衝突した。</p> <p>B船は、船長Bが1人で乗り組み、同乗者1人を乗せ、広島大橋付近を約11knの速力で手動操舵により、広島大橋北側の猿猴川河口に向けて北北東進した。</p> <p>船長Bは、釣り場所を思案しながら航行中、ふと右舷方を向いたところ、至近にA船を認め、全速力前進にかけたが、B船とA船とが衝突した。</p> <p>A船は、B船の乗船者をA船に移乗させ、B船は、衝突後、間もなくして転覆し、付近を航行していた小型船にえい航され、両船共に広島市金輪島のマリーナに入った。</p> <p>（付図1 推定航行経路図 参照）</p>
<p>気象・海象</p>	<p>気象：天気 晴れ、風 なし、視界 良好</p> <p>海象：海上 平穏</p>
<p>その他の事項</p>	<p>A船は、漁船であるが、本事故当時、釣りの目的で航行していた。</p> <p>A船は、本事故当時、レーダーをスタンバイにしていた。</p> <p>船長Aは、汽笛を吹鳴しなかった。</p> <p>B船は、レーダーがなかった。</p>
<p><b>分析</b></p> <p>乗組員等の関与</p> <p>船体・機関等の関与</p> <p>気象・海象の関与</p> <p>判明した事項の解析</p>	<p>A あり、B あり</p> <p>A なし、B なし</p> <p>A なし、B なし</p> <p>A船は、広島大橋付近を西進中、船長Aが、左舷前方に北方へ向けて航行するB船を認めた際、A船は保持船の立場だと思い、針路及び速力を保持して航行を続けたことから、B船と衝突したものと考えられる。</p> <p>B船は、広島大橋付近を北北東進中、釣り場所を思案しながら航行し、見張りを行っていなかったことから、A船と衝突したものと考えられる。</p>

<p><b>原因</b></p>	<p>本事故は、広島大橋付近において、A船が西進中、B船が北北東進中、船長Aが針路及び速力を保持して航行を続け、また、船長Bが見張りを行っていなかったため、両船が衝突したことにより発生したものと考えられる。</p>
<p><b>参考</b></p>	<p>今後の同種事故等の再発防止に役立つ事項として、次のことが考えられる。</p>
