船舶事故調査報告書

事故種類	衝突
発生日時	平成25年11月9日（土） 12時30分ごろ
発生場所	福岡県北九州市白島（女島）南方沖 北九州市所在の白島国家石油備蓄基地船溜り西防波堤灯台から真方位248° 1.3海里（M）付近 （概位 北緯34° 00.0′ 東経130° 42.6′）
事故調査の経過	平成25年11月11日、本事故の調査を担当する主管調査官（門司事務所）ほか1人の地方事故調査官を指名した。 原因関係者から意見聴取を行った。
事実情報 船種船名、総トン数 船舶番号、船舶所有者等 L×B×D、船質 機関、出力、進水等	A 漁船 ^{はくえい} 博栄丸、4.9トン FO3-32710（漁船登録番号）、個人所有 12.56m（Lr）×2.77m×0.91m、FRP ディーゼル機関、330kW、平成10年9月7日 第290-51771号（船舶検査済票の番号） B プレジャーモーターボート こうよう、2.6トン 290-56786福岡、個人所有 6.72m（Lr）×2.49m×1.38m、FRP ガソリン機関、84.58kW、平成15年4月
乗組員等に関する情報	A 船長A 男性 65歳 一級小型船舶操縦士・特殊小型船舶操縦士・特定 免許登録日 昭和61年3月7日 免許証交付日 平成22年9月6日 （平成28年3月6日まで有効） B 船長B 男性 55歳 一級小型船舶操縦士 免許登録日 平成24年3月27日 免許証交付日 平成24年3月28日 （平成29年3月27日まで有効）
死傷者等	軽傷 1人（船長B）
損傷	A 右舷船首に亀裂 B 船首渡り構造物が折損、船首手摺りが曲損
事故の経過	A船は、船長A及び甲板員Aが乗り組み、白島（男島）西方の漁場

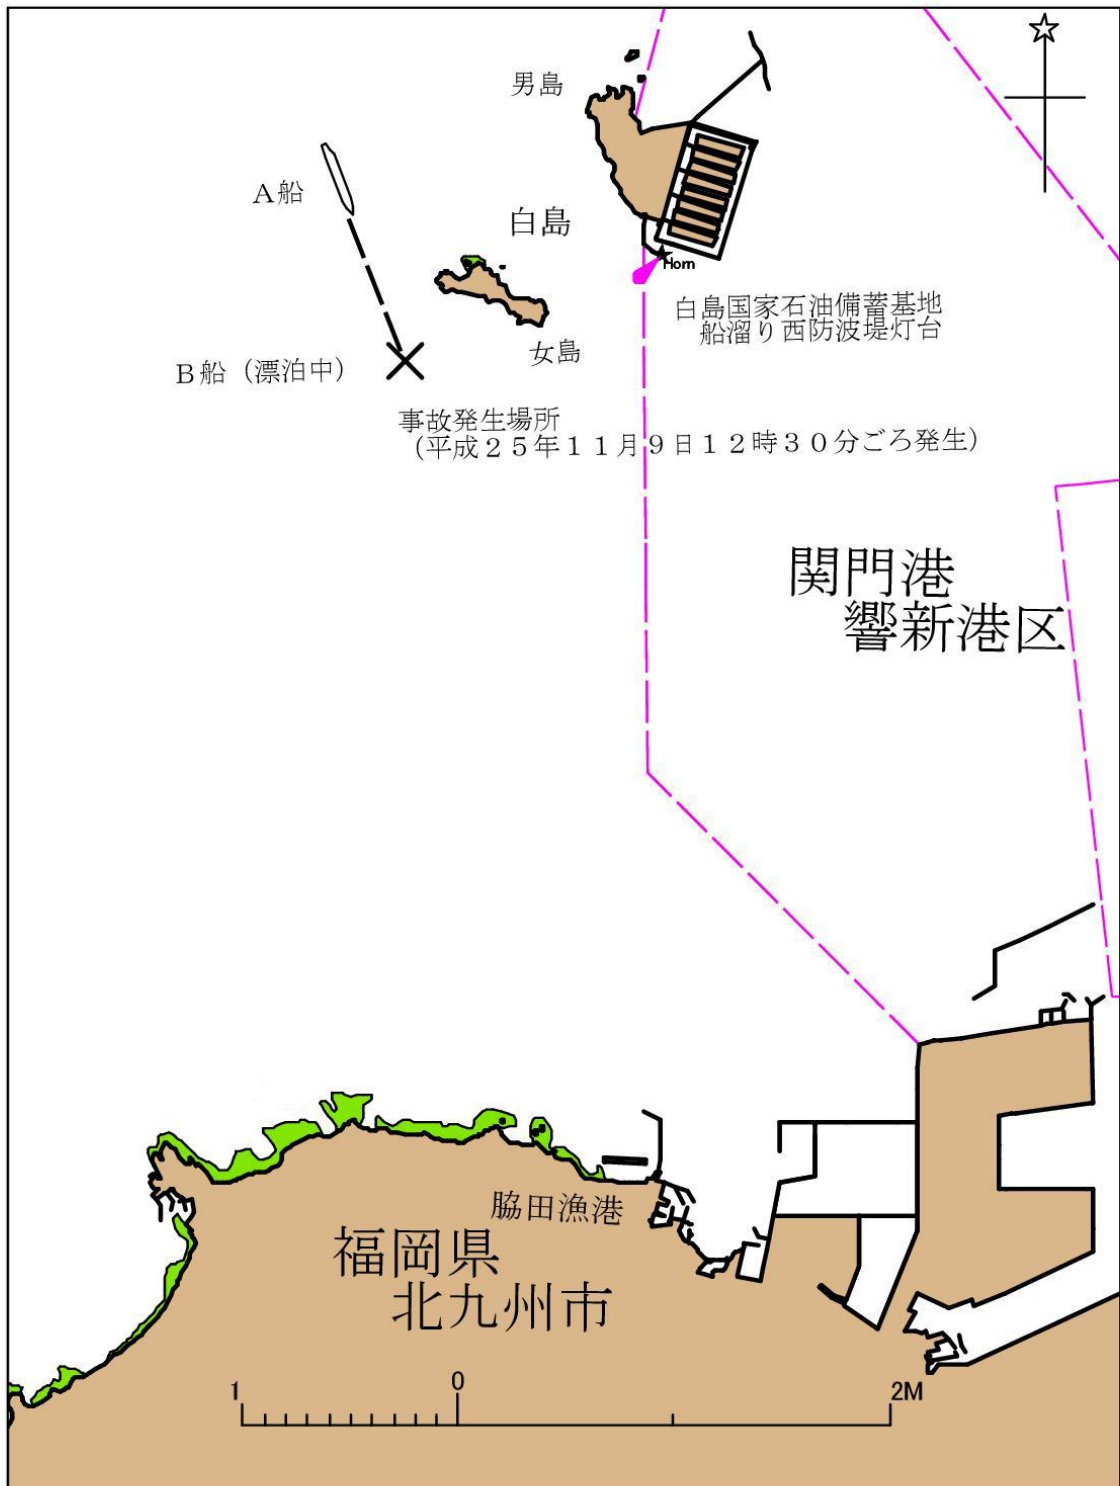
付図1 事故発生経過概略図

<p>において、パラシュートアンカーを使用した一本釣り漁の操業を平成25年11月9日12時ごろ終え、同アンカーを船首モーターで引き上げて同モーター付近に丸めて置き、北九州市脇田漁港へ向けて帰途についた。</p> <p>船長Aは、白島（男島）西方沖から自動操舵とし、周囲を見渡して釣り船などを見掛けなかったため、椅子に腰を掛け、船首に置いたパラシュートアンカーにより、船首方に死角（視界が制限される状態）が生じて物標の視認が困難な状況で南南東進中、12時30分ごろ、白島（女島）南方沖において、A船の船首が、漂泊していたB船の船首渡り構造物に衝突した。</p> <p>B船は、船長Bが1人で乗り組み、白島（女島）南方沖で釣り場所を移動（潮上り）しながら、釣りをしていたが、12時20分ごろ機関を止め、船首を北方に向けて東風を右舷に受けて漂泊し、釣りを再開した。</p> <p>船長Bは、右舷で東を向いて釣りに集中していたとき、潮上りをしようと考えて船首方を見たところ、至近に接近したA船の船首を認めたが、何もすることができず、B船の船首にA船の船首が衝突した。</p> <p>船長Bは、衝突の衝撃で船首側に倒れて顔面打撲傷及び顔面挫創を負った。</p> <p>船長Bは、海上保安庁に携帯電話で衝突の事実を知らせた。 （付図1 事故発生経過概略図 参照）</p>
<p>気象・海象</p>	<p>気象：天気 晴れ、風向 東、風力 3、視界 良好 海象：海上 平穏、潮汐 上げ潮の末期</p>
<p>その他の事項</p>	<p>船長A及び甲板員Aは、救命胴衣を着用していなかった。 船長Bは、救命胴衣を着用していた。 船長Bは、風が強かったため、接近したA船の機関音が聞こえなかったと思った。</p>
<p>分析</p> <p>乗組員等の関与 船体・機関等の関与 気象・海象の関与 判明した事項の解析</p>	<p>A あり、B あり A なし、B なし A なし、B なし</p> <p>A船は、白島（女島）南方沖を南南東進中、船長Aが、操舵室で椅子に腰を掛けていたところ、船首に丸めて置いていたパラシュートアンカーにより、船首方に死角が生じて物標の視認が困難な状況であったことから、B船に気付かず、B船と衝突したものと考えられる。</p> <p>B船は、白島（女島）南方沖で漂泊して釣り中、船長Bが至近にA船が接近して気付いたことから、A船と衝突したものと考えられる。</p>

死角が生じて物標の視認が困難な状況であり、また、船長Bが至近にA船が接近して気付いたため、両船が衝突したことにより発生したものと考えられる。
参考	今後の同種事故等の再発防止に役立つ事項として、次のことが考えられる。 <ul style="list-style-type: none">・ 座って死角が生じるときは、立って操船を行うようにすること。・ 漂泊中でも、見張りを適切に行うこと。
