## 船舶事故調査報告書

事故種類	乗組員負傷
発生日時	平成25年7月22日（月） 23時10分ごろ
発生場所	石川県金沢港西北西方沖 石川県金沢市所在の金沢港金石西防波堤灯台から真方位301° 3.8海里付近 （概位 北緯36°38.4′ 東経136°30.8′）
事故調査の経過	平成25年7月24日、本事故の調査を担当する主管調査官（神戸事務所）ほか1人の地方事故調査官を指名した。 原因関係者から意見聴取を行った。
事実情報 船種船名、総トン数 船舶番号、船舶所有者等 L×B×D、船質 機関、出力、進水等	遊漁船 <sup>かいりゅう</sup> 海龍丸、4.88トン 291-22120石川、個人所有 11.00m (Lr) × 2.33m × 0.82m、FRP ディーゼル機関、169.17kW、昭和52年7月
乗組員等に関する情報	船長 男性 43歳 一級小型船舶操縦士・特殊小型船舶操縦士・特定 免許登録日 平成15年7月4日 免許証交付日 平成25年5月27日 （平成30年7月3日まで有効）
死傷者等	重傷 1人（船長）
損傷	ガイドローラー及びガイドが破損
事故の経過	本船は、船長が1人で乗り組み、釣り客10人及び手伝いとして船長の家族1人を乗せ、金沢港西北西方沖の釣り場において、船首からパラシュートアンカー（以下「パラアンカー」という。）を入れ、遊漁を行っていたが、帰ろうとしてパラアンカーを揚収するため、船長が、パラアンカー揚収用ロープ（以下「本件ロープ」という。）を左舷側中央部のブルワークに設置しているガイドローラーから船橋左舷側のガイドに通し、ガイド後方のドラムに反時計回りに3回巻いて巻揚げを開始した。 船長は、ドラムの後方で本件ロープを約20m手繰り寄せた際、ガイド付近からミシミシという異音が聞こえたので、ドラム正面付近に移動してガイドを左足で押さえていたところ、ガイドローラー及びガイドが破損し、平成25年7月22日23時10分ごろ、緊張した口

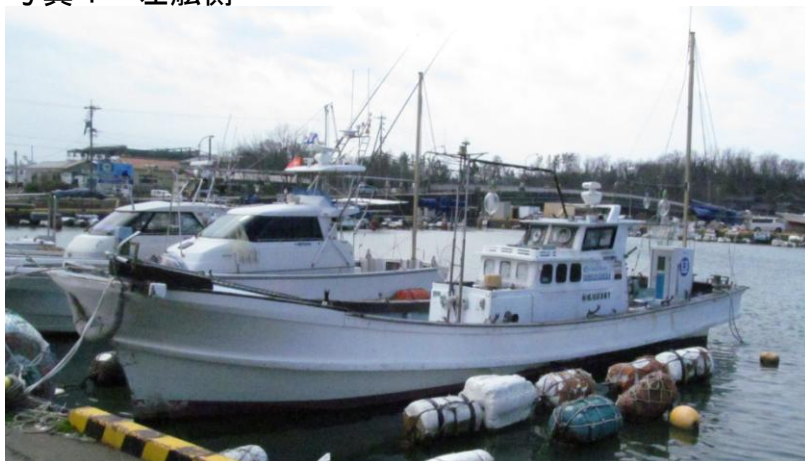
写真1 左舷側

<p>ープが左足に当たった上、左足がドラムと本件ロープとの間に挟まれた。</p> <p>船長は、絡んだ本件ロープにより、左足がねじれ、体も3回転して通路に当たったものの、ドラムの停止スイッチを押した。</p> <p>船長は、携帯電話で友人に救急車の手配を依頼し、釣り客の1人は船長の応急措置を行い、残りの釣り客が協力してパラアンカーを引き揚げ、船長の家族が操船して金沢港金石地区に帰った。</p> <p>船長は、救急車で病院に搬送され、左足開放骨折、両膝関節脱臼等と診断された。</p> <p>(写真1 左舷側、写真2 ガイドローラー及びドラム、写真3 ガイド及び発停スイッチ 参照)</p>
気象・海象	<p>気象：天気 晴れ、風 なし、視界 良好</p> <p>海象：海上 平穏、潮汐 上げ潮の初期</p>
その他の事項	<p>船長は、本船でいつも使用しているパラアンカーが破れて修理中であつたので、友人からパラアンカーを借り、本事故当日、初めて使用し、パラアンカーを投入した際、いつもより大きく、本船のサイズからして大き過ぎると思った。</p> <p>船長は、通常時、パラアンカーを揚収する際、手で引き揚げていたが、本件ロープが強く張っていたので、ドラムを使用して揚収することとした。</p> <p>船長は、今まで、錨やパラアンカーをドラムで揚収していた際、ガイド付近から異音が聞こえたことはなく、ガイドが破損するとは思わなかった。</p> <p>本事故前には、ガイドローラー及びガイドに不具合はなかった。</p> <p>本船は、本事故当時、波による船体動揺はなかった。</p> <p>本船は、作業灯及び集魚灯を点灯していた。</p>
分析 乗組員等の関与 船体・機関等の関与 気象・海象の関与 判明した事項の解析	<p>あり</p> <p>あり</p> <p>なし</p> <p>本船は金沢港西北西方沖でパラアンカーの揚収作業中、船長が、本件ロープをドラムに反時計回りに3回巻いて巻き揚げていたところ、ガイドローラー及びガイドが破損したことから、緊張したロープが左足に当たった上、左足がドラムと本件ロープとの間に挟まれて負傷したものと考えられる。</p>

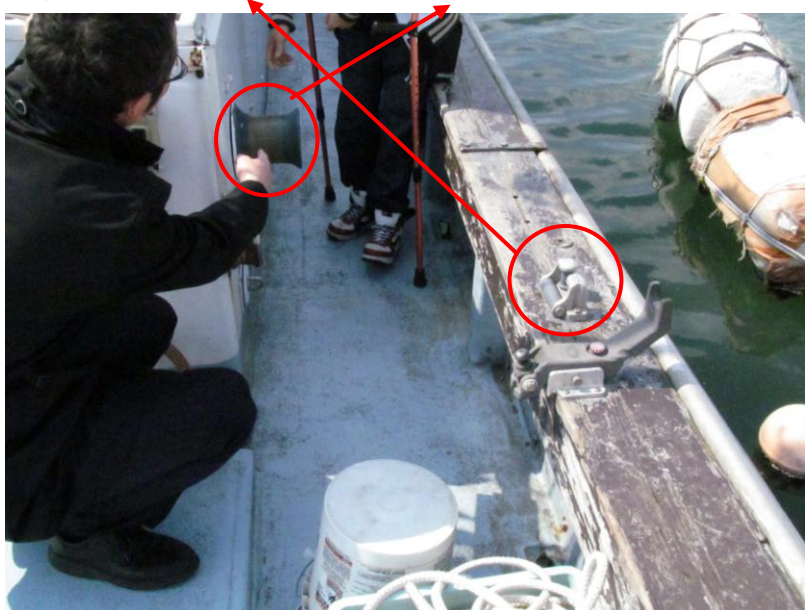
写真2 ガイドローラー及びびドラム

原因	<p>本事故は、夜間、本船が金沢港西北西方沖でパラアンカーの揚収作業中、船長が、本件ロープをドラムに反時計回りに3回巻いて巻き揚げていたところ、ガイドローラー及びガイドが破損したため、緊張したロープが左足に当たった上、左足がドラムと本件ロープとの間に挟まれたことにより発生したものと考えられる。</p>

<b>参考</b>	<p>今後の同種事故等の再発防止に役立つ事項として、次のことが考えられる。</p> <ul style="list-style-type: none"><li>・ 船体の大きさに適合したパラアンカーを使用すること。</li><li>・ ドラムを使用してロープ類を巻き揚げる場合、巻揚げ中の強く張ったロープには近づかず、異音等が生じた際には、無理に巻き揚げず、直ちに停止すること。</li></ul>
-----------	---
