船舶事故調査報告書

事故種類	被引浮体搭乗者負傷
発生日時	平成25年7月8日（月） 16時50分ごろ
発生場所	山口県下関市和久漁港東方沖の入り江 下関市所在の和久港A防波堤灯台から真方位139° 310m付近 （概位 北緯34° 18.7′ 東経130° 53.4′）
事故調査の経過	平成25年7月25日、本事故の調査を担当する主管調査官（門司事務所）ほか1人の地方事故調査官を指名した。 原因関係者から意見聴取を行った。
事実情報 船種船名、総トン数 船舶番号、船舶所有者等 L×B×D、船質 機関、出力、進水等	A 水上オートバイ TAISON、0.1トン 291-42777山口、個人所有 2.85m (Lr) × 1.06m × 0.43m、FRP ガソリン機関、112kW、平成22年9月 B 水上オートバイ ゼットワン Z1、5トン未満 290-53718福岡、個人所有 2.66m (Lr) × 1.07m × 0.40m、FRP ガソリン機関、95.62kW、平成12年4月
乗組員等に関する情報	A 船長A 男性 41歳 特殊小型船舶操縦士 免許登録日 平成22年8月19日 免許証交付日 平成22年8月19日 （平成27年8月18日まで有効） 搭乗者A 女性 22歳 B 船長B 男性 42歳 特殊小型船舶操縦士 免許登録日 平成24年11月1日 免許証交付日 平成24年11月1日 （平成29年10月31日まで有効）
死傷者等	A 重傷 1人（搭乗者A） B なし
損傷	なし
事故の経過	A船は、船長Aが1人で乗り組み、3人乗りのソファ型浮体（以下「本件浮体」という。）に搭乗者Aを左舷側に、その隣にほか

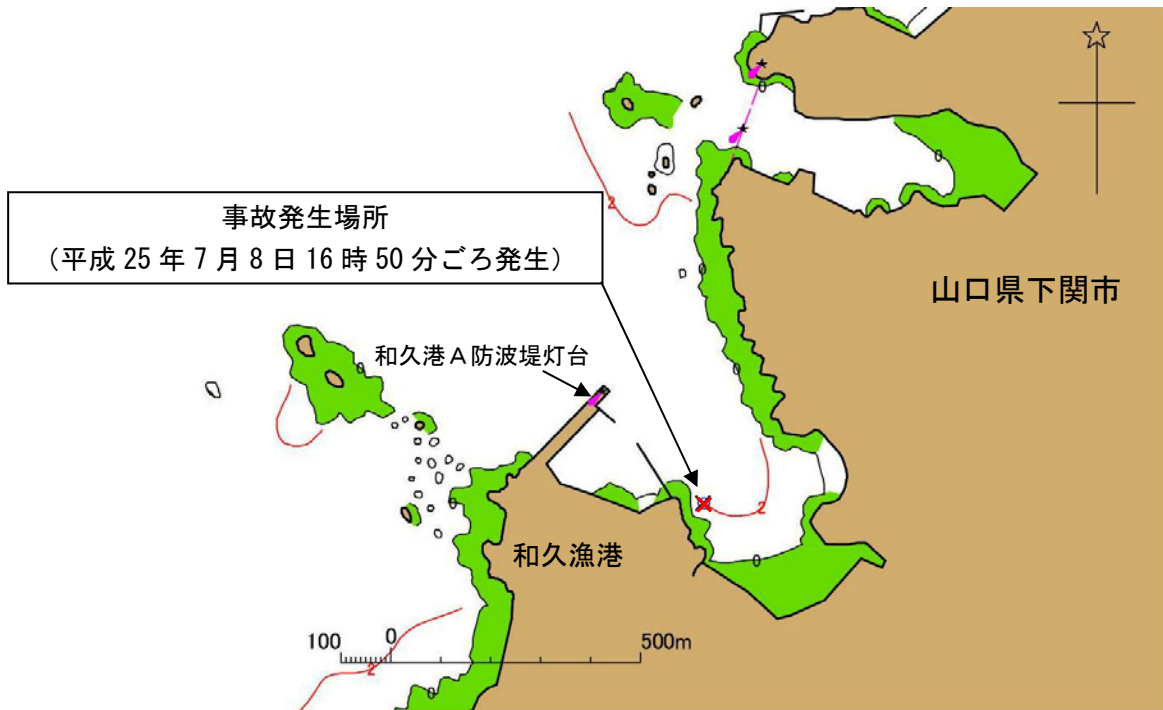
付図1 事故発生経過概略図

<p>2人（搭乗者全員女性）をそれぞれ乗せ、A船座席後端下部に設備されたクリートに結んだ化学繊維製のロープ（長さ約15m、幅約20mm、厚さ約10mm）で引き、平成25年7月8日16時45分ごろ和久漁港東方のマリーナ前面の入り江で遊走を始めた。</p> <p>B船は、船長Bが1人で乗り組み、16時45分ごろ入り江で遊走を始め、すぐに船首を南西方向に向けて漂泊を始めた。</p> <p>船長Aは、本件浮体をえい航し、入り江で急旋回などして遊走を行っていたが、漂泊していたB船に気付いていたものの、B船に接近し、16時50分ごろ、本件浮体の左舷側が、B船の船首に衝突した。</p> <p>船長Aは、衝突に気付かなかったが、しばらくして本件浮体の搭乗者から、搭乗者Aが痛みを訴えている旨の意思表示があり、マリーナの栈橋に着けて仲間に搭乗者Aを引き上げさせ、救急車を手配した。</p> <p>搭乗者Aは、救急車で病院に搬送され、足関節骨折、第5中足骨剝離骨折及び骨盤骨折と診断された。</p> <p>（付図1 事故発生経過概略図 参照）</p>
気象・海象	<p>気象：天気 晴れ、風向 東、風力 1、視界 良好</p> <p>海象：海上 平穏</p>
その他の事項	<p>A船及びB船の船長は、会社の同僚であり、搭乗者とは同じ飲食店を利用する知り合いであったが、本事故当日、その飲食店の店主により、約40人が参加するバーベキュー会が開催され、A船及びB船を含む水上オートバイ4隻で遊走していた。</p> <p>船長A及び船長Bは、帰りの車の運転もあったので、飲酒していなかった。</p> <p>船長A、船長B及び搭乗者3人は、全員が救命胴衣を着用していた。</p>
分析 乗組員等の関与 船体・機関等の関与 気象・海象の関与 判明した事項の解析	<p>A あり、B なし</p> <p>A なし、B なし</p> <p>A なし、B なし</p> <p>A船は、和久漁港東方の入り江で本件浮体をえい航して遊走中、漂泊中のB船に接近し、本件浮体がB船と衝突したことから、搭乗者Aが負傷したものと考えられる。</p>

原因	<p>本事故は、A船が、和久漁港東方の入り江で本件浮体をえい航して遊走中、漂泊中のB船に接近し、本件浮体がB船と衝突したため、発生したものと考えられる。</p>
参考	<p>今後の同種事故等の再発防止に役立つ事項として、次のことが考えられる。</p> <ul style="list-style-type: none"> ・常時、見張りを適切に行うこと。 ・入り江等の狭い海域で遊走する場合、他の船舶に接近しないように注意すること。
