船舶事故調査報告書

事故種類	乗組員負傷
発生日時	平成25年12月20日 06時16分ごろ
発生場所	富山県氷見市大境漁港東方沖 氷見市所在の大境港東防波堤灯台から真方位083°2,130m 付近 （概位 北緯36°55.4′ 東経137°03.2′）
事故調査の経過	平成25年12月24日、本事故の調査を担当する主管調査官（神戸事務所）ほか1人の地方事故調査官を指名した。 原因関係者から意見聴取を行った。
事実情報 船種船名、総トン数 船舶番号、船舶所有者等 L×B×D、船質 機関、出力、進水等	漁船 第十八海王丸、15.85トン TY2-1422（漁船登録番号）、個人所有 14.99m(Lr)×4.09m×1.18m、FRP ディーゼル機関、漁船法馬力数60、昭和56年8月4日
乗組員等に関する情報	船長 男性 29歳 一級小型船舶操縦士・特殊小型船舶操縦士・特定 免許登録日 平成16年12月13日 免許証交付日 平成21年8月6日 （平成26年12月12日まで有効） 小船頭 男性 51歳 一級小型船舶操縦士・特殊小型船舶操縦士・特定 免許登録日 平成2年1月9日 免許証交付日 平成21年8月6日 （平成27年1月8日まで有効） 甲板員A 男性 20歳 二級小型船舶操縦士 免許登録日 平成25年9月27日 免許証交付日 平成25年9月27日 （平成30年9月26日まで有効）
死傷者等	重傷 1人（甲板員A）
損傷	なし
事故の経過	本船は、船長、小船頭及び甲板員Aほか3人が乗り組み、大境漁港東方沖において、モッタ網と称する網に右舷側を係留して定置網漁を

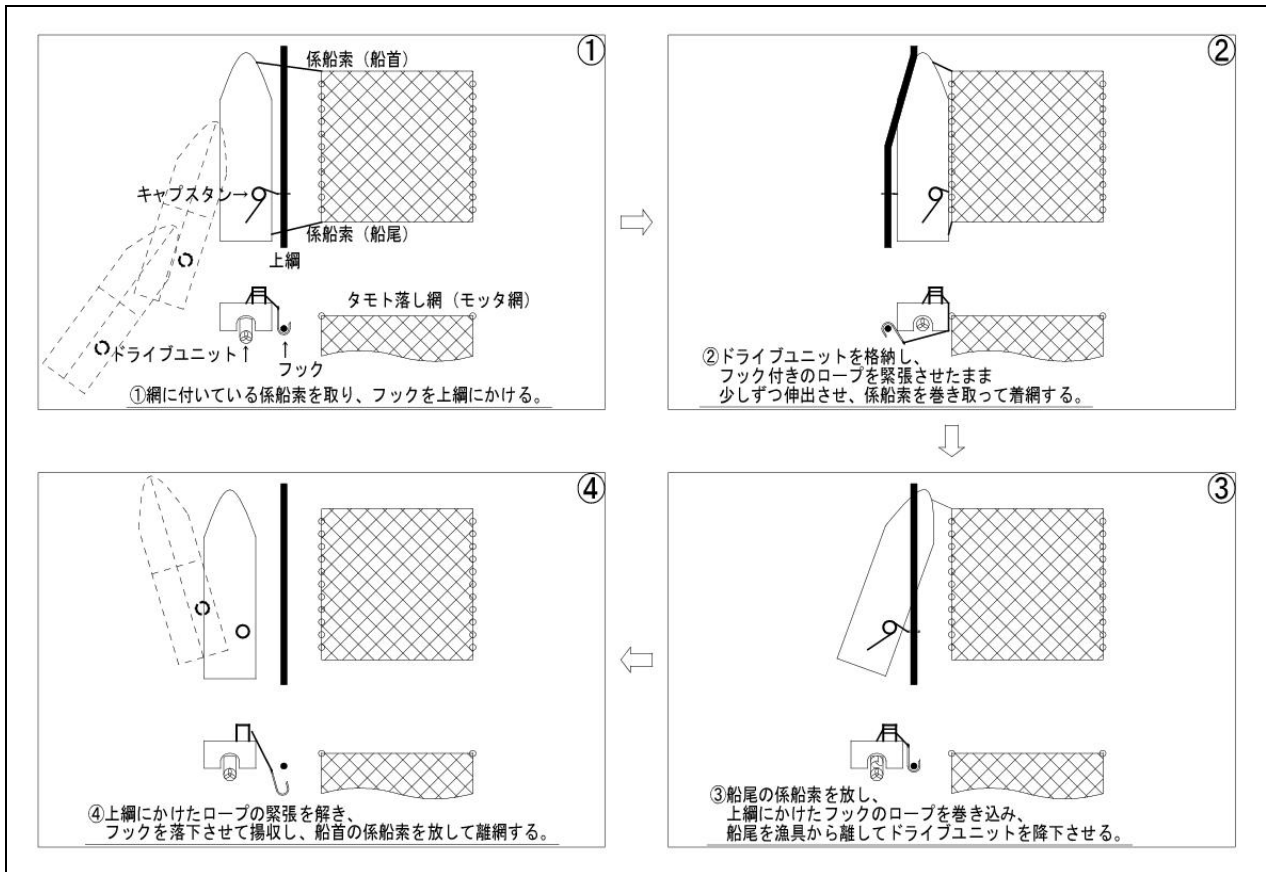
付図1 モッタ網操業における操船状況図

<p>行っていた。</p> <p>本船は、モッタ網の手前にある上綱と称する海面下約1mに張られた綱の内側に入ってモッタ網に係留するため、モッタ網の手前で主機のドライブユニットを格納し、ドライブユニットに上綱が絡まないようにしていた。</p> <p>本船は、フック付きのロープ（以下「本件ロープ」という。）に係留する前に右舷側から上綱に掛け、船底を回してフックが左舷側になるようにしておき、モッタ網から離れる際には、本件ロープをキャプスタンで巻き、船尾を左舷方に振って上綱の外側に出た後にドライブユニットを降下することとしていた。</p> <p>（付図1 モッタ網操業における操船状況図 参照）</p> <p>小船頭は、定置網漁を行う船団のうち、本船の操業に関する指揮者であり、モッタ網での操業が終わったので、モッタ網から離れることとし、他の乗組員にその旨を伝え、船長がほぼ船体中央にある操舵スタンドの前に、甲板員Aが操舵スタンドの至近後方にあるキャプスタンの前にそれぞれ立ち、モッタ網から離れる作業を開始した。</p> <p>甲板員Aは、本件ロープをキャプスタンに4回巻き付けて巻き始めたものの、次第に本件ロープが滑り出して巻けなくなったので、更に本件ロープをキャプスタンに2回巻き付けて巻いていたところ、フックが上綱から外れ、高い金属音が聞こえた。</p> <p>甲板員Aは、フックがどこかに当たったものと思い、周囲を見渡したところ、船長の顔が驚いているように見えたので、船長の体にフックが当たったものと思い、船長に声を掛けようとし、本件ロープから手を放して歩み寄ろうとしたところ、平成25年12月20日06時16分ごろ、右足に本件ロープが絡まり、意識がなくなった。</p> <p>船長は、フックが外れた後、フックが外れた原因及びドライブユニットの損傷の有無について、調べようと思い、船尾端に移動して船尾方の海面に浮いていた漁具を手かぎで沈めていた際、異変に気付いた小船頭の叫ぶ声が船首方から聞こえ、船首方を見たところ、甲板員Aが、キャプスタンに振り回されていることを見付け、駆け寄ってキャプスタンを停止させた。</p> <p>小船頭は、船団を束ねる大船頭に大声で事態を伝え、大船頭が携帯電話で救急車の手配を行った。</p> <p>本船は、船尾を僚船に引かせて上綱の外側に出た後、ドライブユニットを降下して自力航行で大境漁港に入港し、甲板員Aは、救急車で病院に搬送され、頬骨及び顎骨の骨折と診断された。</p>

<p>本件ロープが絡まったことの記憶がなかった。</p> <p>本船には、甲板員Aの右足に本件ロープが絡まったときの状況を目撃した者がいなかった。</p>
<p>分析</p> <p>乗組員等の関与</p> <p>船体・機関等の関与</p> <p>気象・海象の関与</p> <p>判明した事項の解析</p>	<p>あり</p> <p>なし</p> <p>なし</p> <p>本船は大境漁港東方沖で定置網漁の操業中、甲板員Aが、ロープをキャプスタンに巻き付けて巻いていた際、フックが上綱から外れ、船長の体にフックが当たったものと思い、船長に声を掛けようとし、本件ロープから手を放して歩み寄ろうとしたところ、右足に本件ロープが絡まったことから、体がキャプスタンに振り回され、負傷したものと考えられる。</p>
<p>原因</p>	<p>本事故は、夜間、本船が大境漁港東方沖で定置網漁の操業中、甲板員Aが、ロープをキャプスタンに巻き付けて巻いていた際、フックが上綱から外れ、船長の体にフックが当たったものと思い、船長に声を掛けようとし、本件ロープから手を放して歩み寄ろうとしたところ、右足に本件ロープが絡まったため、体がキャプスタンに振り回されたことにより発生したものと考えられる。</p>
<p>参考</p>	<p>今後の同種事故等の再発防止に役立つ事項として、次のことが考えられる。</p> <ul style="list-style-type: none"> ・ロープを巻く際、ふだんと違う緊張を感じた場合は、無理に巻くことをせず、緊張の原因を確かめること。 ・甲板機械を使用している際に移動する場合は、甲板機械を停止してから移動すること。
