# 船舶事故調査報告書

事故種類	衝突
発生日時	平成26年10月31日 13時50分ごろ
発生場所	愛媛県松山市松山港第1区 松山港高浜5号防波堤灯台から真方位225° 840m付近 (概位 北緯33° 53.35′ 東経132° 42.00′)
事故調査の経過	平成26年11月4日、本事故の調査を担当する主管調査官（広島事務所）ほか1人の地方事故調査官を指名した。 原因関係者から意見聴取を行った。
<b>事実情報</b> 船種船名、総トン数 船舶番号、船舶所有者等 L×B×D、船質 機関、出力、進水等	A 遊漁船 さと丸、3.3トン EH3-25268（漁船登録番号）、個人所有 10.25m (Lr) × 2.52m × 0.79m、FRP ディーゼル機関、235.00kW、平成19年7月12日 第281-41090号（船舶検査済票の番号） B 漁船 興益丸 <sup>こうえき</sup> 5、0.4トン EH3-25260（漁船登録番号）、個人所有 5.22m (Lr) × 1.60m × 0.57m、FRP ガソリン機関（船外機）、22kW、平成11年7月1日 第281-42877号（船舶検査済票の番号）
乗組員等に関する情報	A 船長A 男性 64歳 二級小型船舶操縦士・特殊小型船舶操縦士・特定 免許登録日 昭和60年10月18日 免許証交付日 平成22年10月6日 (平成27年10月17日まで有効) B 船長B 男性 49歳 二級小型船舶操縦士・特殊小型船舶操縦士・特定 免許登録日 昭和61年5月9日 免許証交付日 平成25年8月22日 (平成30年8月21日まで有効)
死傷者等	なし
損傷	A 船底に擦過傷、プロペラ翼に曲損 B 全損
事故の経過	A船は、船長Aが1人で乗り組み、釣り客3人を乗せ、松山市鴨背 <sup>かもせ</sup>

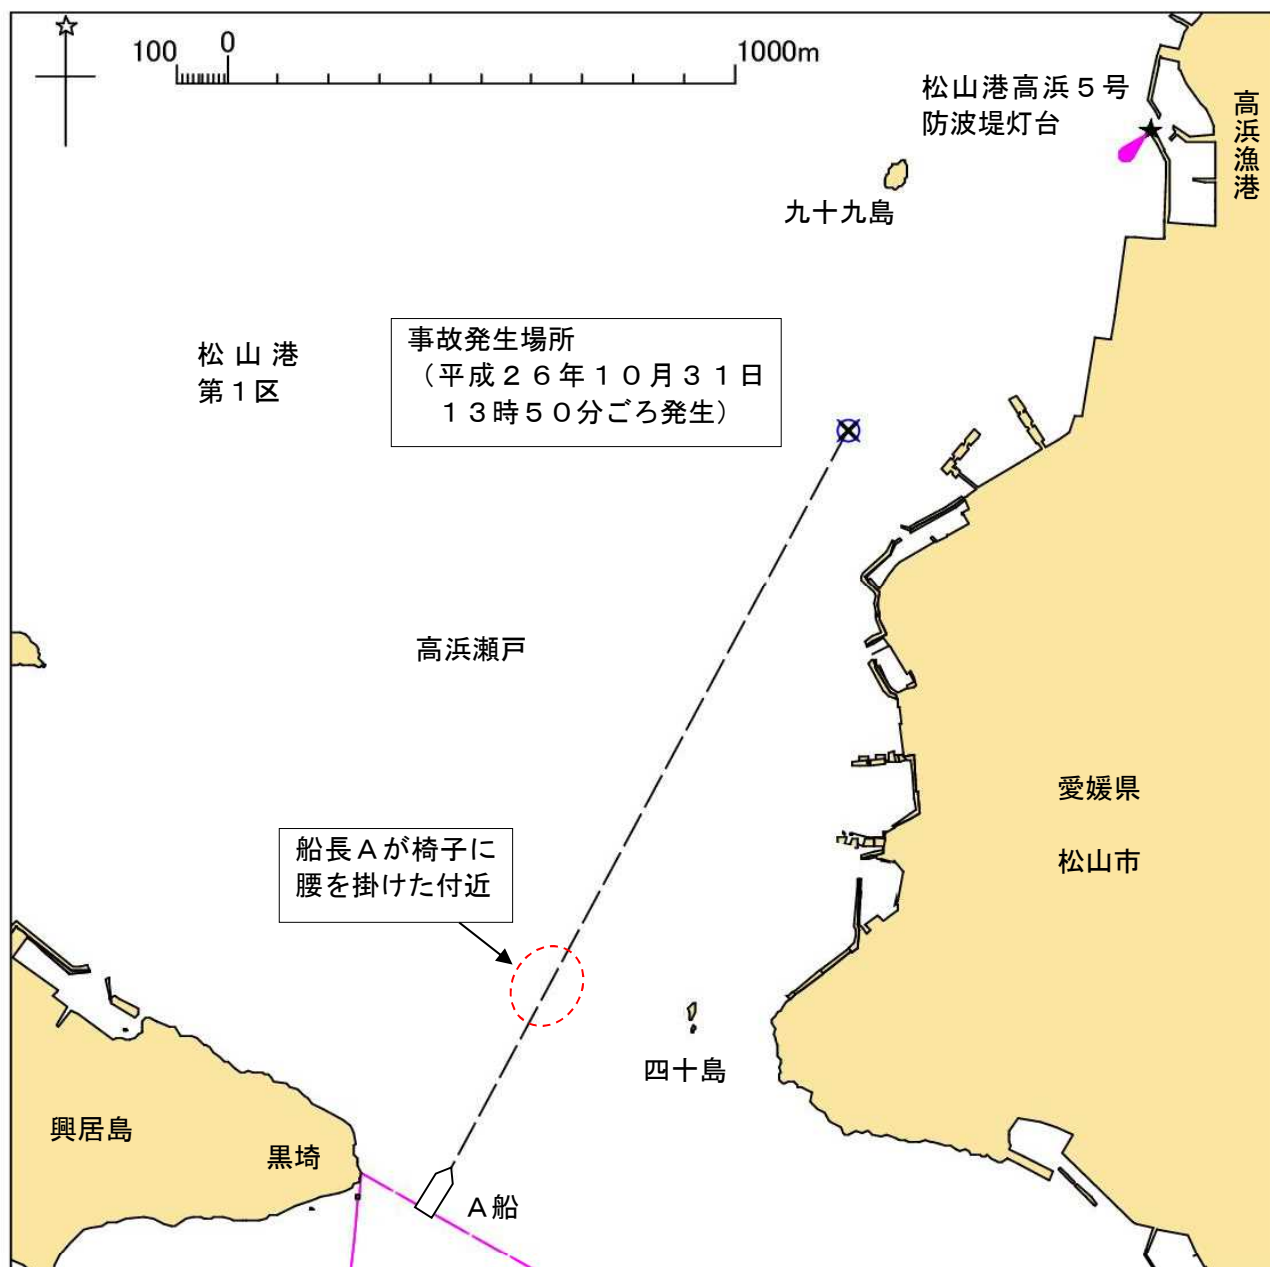
付図1 事故発生経過概略図

<p>島南方沖で釣りをしていたが、北東の風が強くなり、時化してきたので、早めに釣りを終え、松山市和気町にある定係地に向け、帰途についた。</p> <p>船長Aは、操舵室で立って操船し、松山市興居島南東岸の黒埼沖に達した時、松山港第1区にある高浜瀬戸の中央付近に2隻の釣り船を認めたので、松山市九十九島東方沖に向け、約18ノット(kn)の対地速力で北北東進した。</p> <p>船長Aは、松山市四十島西方沖を航行中、前路に航行の支障となる他船を見掛けなかったため、船首方には他船はいないものと思い、操舵室の椅子に腰を掛けて航行を続けた。</p> <p>船長Aは、平成26年10月31日13時50分ごろ、九十九島南方沖において、衝撃があったので停船したところ、右舷後方にB船と海面に船長Bを認め、B船と衝突したことを知った。</p> <p>A船は、船長Bを救助し、釣り客が海上保安庁に本事故の発生を通報をした。</p> <p>A船は、自力で航行して定係地に帰った。</p> <p>B船は、船長Bが1人で乗り組み、高浜瀬戸で12時40分ごろ機関を停止して船首を東南東方に向け、漂泊を始めた。</p> <p>船長Bは、船尾部で左舷方を向いて座り、釣りを行っていたところ、背後からの機関音を聞いて振り返り、約40mのところB船に向けて接近するA船を認め、衝突の危険を感じて船首から海に飛び込んだ直後、衝突音を聞いた。</p> <p>B船は、B船の右舷船尾部とA船の船首部とが衝突し、A船が乗り切ったことによりB船の船外機から出火し、松山港第1区観光港第2棧橋に停泊中の旅客船が来援して消火活動が行われたが、全損となった。</p> <p>B船は、鎮火後、B船の僚船により愛媛県松山市の高浜漁港にえい航された。</p> <p>(付図1 事故発生経過概略図 参照)</p>
<p>気象・海象</p>	<p>気象：天気 曇り、風向 北東、風力 3、視界 良好</p> <p>海象：波高 約0.5m、潮流 北流約2.5kn、潮汐 上げ潮の末期</p>
<p>その他の事項</p>	<p>A船は、速力の増加に伴って船首部が浮上し、正船首を中心に左右それぞれ約20°の範囲で死角が生じるので、船長Aは、ふだん、操舵室で立って船首方の見張りを行っていた。</p> <p>船長Aは、釣島水道を東北東進していたが、北東の風が強く、波による船底への衝撃が強いため、高浜瀬戸であれば波も低く他船も少ないと思い、興居島の南方を回り高浜瀬戸を航行することとした。</p> <p>船長Aは、A船のこと及び釣り客のことが心配であったが、四十島西方沖付近において、風も弱まり無事に帰って来たことに安心して椅子に腰を掛けていた。</p>

<p><b>原因</b></p>	<p>本事故は、松山港第1区において、A船が北北東進中、B船が釣りをしながら漂流中、船長Aが、船首方に航行の支障となる他船はいないものと思われ、船首死角を補う見張りを行っていなかったため、B船に気付かず航行し、また、船長Bが、接近して来る他船がB船を避けてくれるものと思われ、釣りに注意を向け、見張りを適切に行っていなかったため、接近するA船に気付かず、両船が衝突したことにより発生したものと考えられる。</p>

<b>参考</b>	今後の同種事故等の再発防止に役立つ事項として、次のことが考えられる。 ・ 常時見張りを適切に行うこと。
-----------	--
