船舶事故調査報告書

事故種類	衝突
発生日時	平成26年12月27日 11時40分ごろ
発生場所	長崎県 ^い 壱岐市壱岐島南方沖 海豚鼻 ^{いるかばな} 灯台から真方位233° 1.1海里（M）付近 （概位 北緯33° 41.66′ 東経129° 41.94′）
事故調査の経過	平成27年1月9日、本事故の調査を担当する主管調査官（門司事務所）ほか1人の地方事故調査官を指名した。 原因関係者から意見聴取を行った。
事実情報 船種船名、総トン数 船舶番号、船舶所有者等 L×B×D、船質 機関、出力、進水等	A 漁船 ^{りゅうじん} 竜神、4.74トン SA3-22946（漁船登録番号）、個人所有 10.00m（Lr）×2.38m×0.78m、FRP ディーゼル機関、122.10kW、昭和59年8月29日 第290-61557号（船舶検査済票の番号） B 遊漁船 さくら丸、5トン未満 293-32377佐賀、個人所有 7.76m（Lr）×2.23m×0.63m、FRP ディーゼル機関、69.90kW、平成9年9月
乗組員等に関する情報	A 船長A 男性 67歳 一級小型船舶操縦士・特殊小型船舶操縦士・特定 免許登録日 昭和53年12月22日 免許証交付日 平成26年6月12日 （平成31年7月9日まで有効） B 船長B 男性 43歳 一級小型船舶操縦士・特定 免許登録日 平成25年11月22日 免許証交付日 平成26年2月5日 （平成31年2月4日まで有効）
死傷者等	A なし B 軽傷 2人（釣り客B ₁ 及び釣り客B ₂ ）
損傷	A 左舷船首に擦過傷 B 右舷船尾に破損
事故の経過	A船は、船長Aが1人で乗り組み、壱岐島南方沖を佐賀県唐津市呼

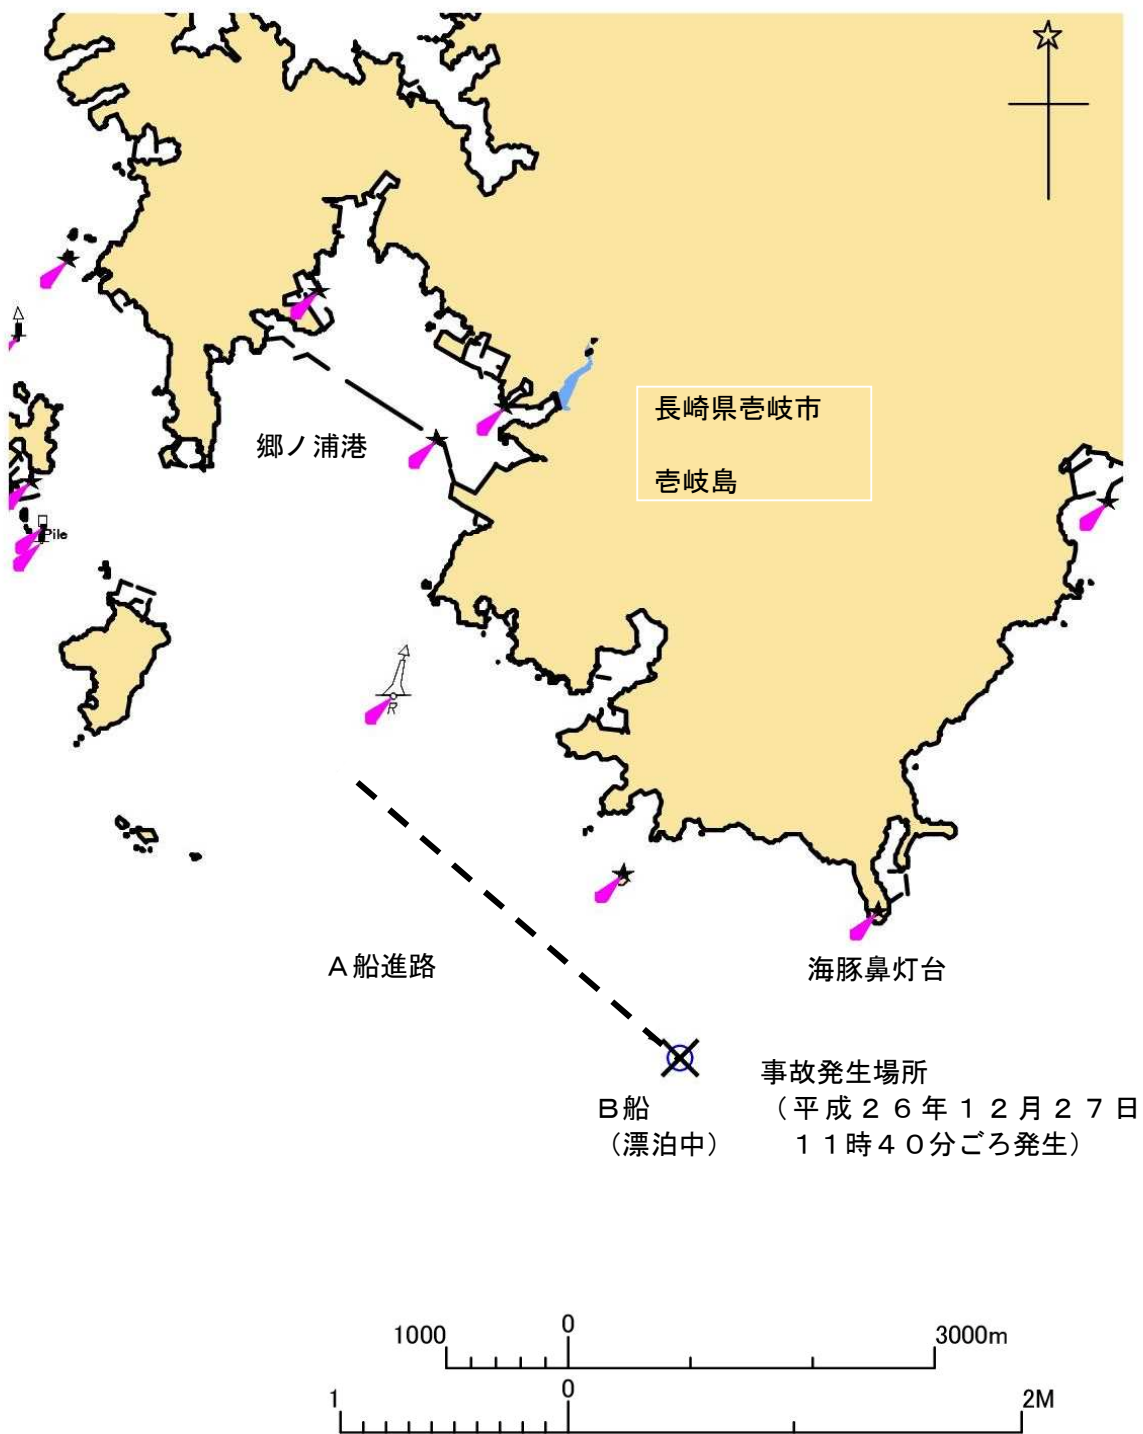
付図1 事故発生経過概略図

<p>子港に向けて、手動操舵により約8～9ノットの対地速力で南東進した。</p> <p>船長Aは、操舵室の椅子に腰を掛けて、0.5Mレンジとしたレーダーと目視による見張りを行っていたが、前路に他船を見掛けなかったため、船首方に他船はいないものと思い、船首を左右に振るなどの死角を補う見張りを行わずに航行中、衝撃を感じ、B船を左舷至近に認めたので同船に衝突したものと思った。</p> <p>船長Aは、衝突直後に携帯電話で海上保安庁に本事故の発生を通報した後、自力で吉崎市郷ノ浦港に入港した。</p> <p>B船は、船長Bが1人で乗り組み、船尾側で釣りを行っていた釣り客2人（以下「釣り客B₁」及び「釣り客B₂」という。）ほか釣り客2人を乗せ、たい釣りの目的で、吉岐島南方沖において、機関をアイドリング状態で船首からシーアンカーを投入し、船首を南東方に向けて漂流していた。</p> <p>船長Bは、操縦席に腰を掛けて携帯電話で釣り客の予約を受け付けており、釣り客の危ないという叫び声で船尾に迫ってくるA船を認めたものの、どうすることもできず、B船の右舷船尾とA船の左舷船首とが衝突した。</p> <p>釣り客B₁及び釣り客B₂は、衝突の衝撃で転倒などした。</p> <p>B船は、自力で吉崎市郷ノ浦港に入港した。</p> <p>釣り客B₁及び釣り客B₂は、病院で腰部打撲等及び頸椎捻挫等と診断された。</p> <p>（付図1 事故発生経過概略図 参照）</p>
<p>気象・海象</p>	<p>気象：天気 晴れ、風向 東、風力 2、視界 良好</p> <p>海象：海上 平穏</p>
<p>その他の事項</p>	<p>船長Aは、ふだん、船首を左右に振って船首マストによる死角を補っていた。</p> <p>船長Bは、海豚鼻沿岸に素潜り漁の漁船2隻以外の他船は認めていなかった。</p>
<p>分析</p> <p>乗組員等の関与</p> <p>船体・機関等の関与</p> <p>気象・海象等の関与</p> <p>判明した事項の解析</p>	<p>A あり、B あり</p> <p>A なし、B なし</p> <p>A なし、B なし</p> <p>A船は、吉岐島南方沖を南東進中、船長Aが船首方に他船はいないものと思い、船首マストによる死角を補う見張りを適切に行っていなかったことから、漂流中のB船に気付かずに航行し、B船と衝突したものと考えられる。</p> <p>船長Aは、0.5Mレンジとしてレーダー及び目視で見張りを行っていたが、前路に他船を見掛けなかったため、船首方に他船はいないものと思ったものと考えられる。</p>

<p>B船は、壱岐島南方沖において、シーアンカーを投入して漂泊中、船長Bが、付近に他船はいないものと思い、携帯電話を使用している見張りを適切に行っていなかったことから、A船と衝突したものと考えられる。</p> <p>船長Bは、沿岸の2隻以外に他船を認めていなかったため、付近に他船はいないものと思ったものと考えられる。</p>
原因	<p>本事故は、壱岐島南方沖において、A船が南東進中、B船が漂泊中、船長Aが、船首方に他船はいないものと思い、船首方の死角を補う見張りを適切に行っておらず、また、船長Bが、付近に他船はいないものと思い、携帯電話を使用している見張りを適切に行っていなかったため、両船が衝突したことにより発生したものと考えられる。</p>
参考	<p>今後の同種事故等の再発防止に役立つ事項として、次のことが考えられる。</p> <ul style="list-style-type: none"> ・ 船首方に死角が生じる場合には、船首を左右に振ったり、レーダーを活用するなど死角を補う見張りを適切に行うこと。 ・ 携帯電話を使用中においても、常時、見張りを適切に行うこと。
