船舶事故調査報告書

事故種類	衝突
発生日時	平成26年8月16日 09時10分ごろ
発生場所	福井県美浜町早瀬北方沖 早瀬港防波堤灯台から真方位343° 2,800m付近 (概位 北緯35° 38.47' 東経135° 54.06')
事故調査の経過	平成26年8月21日、本事故の調査を担当する主管調査官（神戸事務所）ほか1人の地方事故調査官を指名した。 原因関係者から意見聴取を行った。
事実情報 船種船名、総トン数 船舶番号、船舶所有者等 L×B×D、船質 機関、出力、進水等	A プレジャーボート ドラゴン、5トン未満 232-35163埼玉、個人所有 3.89m (Lr) × 1.79m × 0.86m、FRP ガソリン機関、89.73kW、平成14年3月 B 水上オートバイ マリ 1201、0.1トン 270-47616三重、個人所有 2.85m (Lr) × 1.06m × 0.43m、FRP ガソリン機関、213.00kW、平成25年7月
乗組員等に関する情報	A 船長A 男性 48歳 二級小型船舶操縦士（1マイル限定）・特殊小型船舶操縦士・特定 免許登録日 平成11年9月3日 免許証交付日 平成25年3月22日 (平成27年4月1日まで有効) B 船長B 男性 43歳 特殊小型船舶操縦士 免許登録日 平成17年9月26日 免許証交付日 平成22年3月29日 (平成27年9月25日まで有効)
死傷者等	A 重傷 1人（同乗者A） B なし
損傷	A 右舷船首部外板に擦過傷 B 左舷船尾部防舷材に擦過傷
事故の経過	A船は、船長Aが1人で乗り組み、左舷側の座席に家族1人（以下

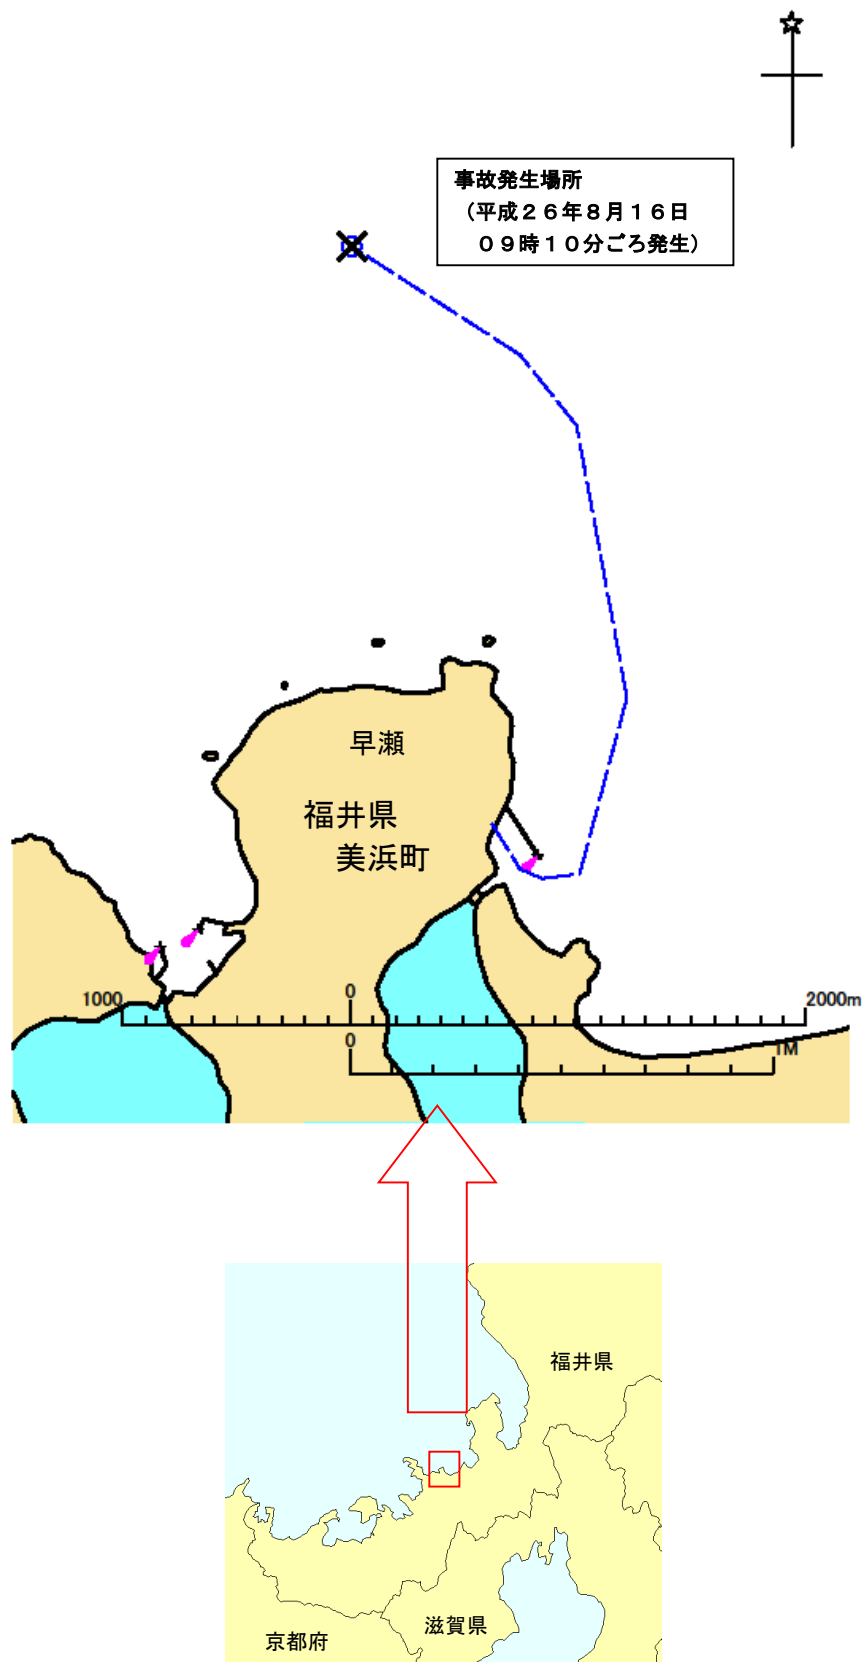
付図1 事故発生経過概略図

<p>「同乗者A」という。)を乗せ、遊走の目的で、美浜町のマリーナを出発し、B船ほか1隻の水上オートバイと共に福井県若狭町烏^う辺^べ島に向かった。</p> <p>船長Aは、早瀬北方沖を約30ノット(kn)の対地速力で西北西方に向けて航行中、右舷方約20mの所を同航していたB船が、急に接近してきたので、左舵一杯に取ったものの、平成26年8月16日09時10分ごろ、A船の右舷船首部とB船の左舷船尾部とが衝突した。</p> <p>同乗者Aは、衝突の衝撃で座席から投げ出されて腰を打ち、A船でマリーナに戻ったのち、搬送された病院で腰椎骨折と診断された。</p> <p>B船は、船長Bが1人で乗り組み、早瀬北方沖において、A船と衝突した。</p> <p>(付図1 事故発生経過概略図 参照)</p>
気象・海象	<p>気象：天気 曇り、風向 南西、風力 1、視界 良好</p> <p>海象：海上 平穏、潮汐 下げ潮の中央期</p>
その他の事項	船長A及び同乗者Aは、救命胴衣を着用していた。
分析	<p>乗組員等の関与 A あり、B 不明</p> <p>船体・機関等の関与 A なし、B 不明</p> <p>気象・海象等の関与 A なし、B 不明</p> <p>判明した事項の解析</p> <p>A船は、早瀬北方沖を西北西進中、A船の右舷船首部とB船の左舷船尾部とが衝突したものと考えられる。</p> <p>船長Aは、右舷方を同航していたB船と約20m離して約30knで航行していたことから、B船の接近に気付いて左舵一杯を取ったものの、B船と衝突したものと考えられる。</p> <p>B船は、早瀬北方沖を西北西進中、B船の左舷船尾部とA船の右舷船首部とが衝突したものと考えられるが、船長Bから情報が十分に得られなかったため、衝突に至った状況を明らかにすることはできなかった。</p>
原因	本事故は、早瀬北方沖において、A船及びB船が共に西北西進中、両船が衝突したことにより発生したものと考えられる。
参考	<p>今後の同種事故等の再発防止に役立つ事項として、次のことが考えられる。</p> <ul style="list-style-type: none"> ・遊走中は、互いに安全な船間距離を保つこと。
