船舶事故調査報告書

事故種類	遊泳者負傷
発生日時	平成26年9月3日 16時50分ごろ
発生場所	福井県美浜町弁天岬北方沖 <small>ふなとせし</small> 舟通埼灯台から真方位163° 1.7海里（M）付近 （概位 北緯35°40.53′ 東経135°58.01′）
事故調査の経過	平成26年9月8日、本事故の調査を担当する主管調査官（神戸事務所）ほか1人の地方事故調査官を指名した。 原因関係者から意見聴取を行った。
事実情報 船種船名、総トン数 船舶番号、船舶所有者等 L×B×D、船質 機関、出力、進水等	水上オートバイ スマイル9号、0.1トン 250-56472大阪、個人所有 2.71m (Lr) × 1.07m × 0.43m、FRP ガソリン機関、75.00kW、平成25年8月
乗組員等に関する情報	船長 男性 51歳 一級小型船舶操縦士・特殊小型船舶操縦士・特定 免許登録日 平成22年7月2日 免許証交付日 平成22年7月2日 （平成27年7月1日まで有効） 遊泳者 男性 47歳
死傷者等	軽傷 1人（遊泳者）
損傷	なし
事故の経過	本船は、船長が1人で乗り組み、友人1人を乗せ、トーイングロープでウェイクボードに乗ったウェイクボーダー <small>たけなみ</small> を引いて美浜町竹波の砂浜を出発した。 船長は、弁天岬北方沖を約25km/hの対地速力で北東進中、平成26年9月3日16時50分ごろ、船底に衝撃を感じて遊泳者の存在に気付き、遊泳者に接触したことを知った。 遊泳者は、弁天岬北方沖を黒色のウェットスーツを着用し、無帽で、水中眼鏡、シュノーケルを装着して魚などを鑑賞しながら、頭を水面下にして北に向かって泳いでいたところ、頭部に衝撃を感じた。 船長は、遊泳者の頭部から出血しているのを認め、本船に遊泳者を乗せて浜辺に送り、浜辺から駐車場にいる遊泳者の知人の所まで付き添った。

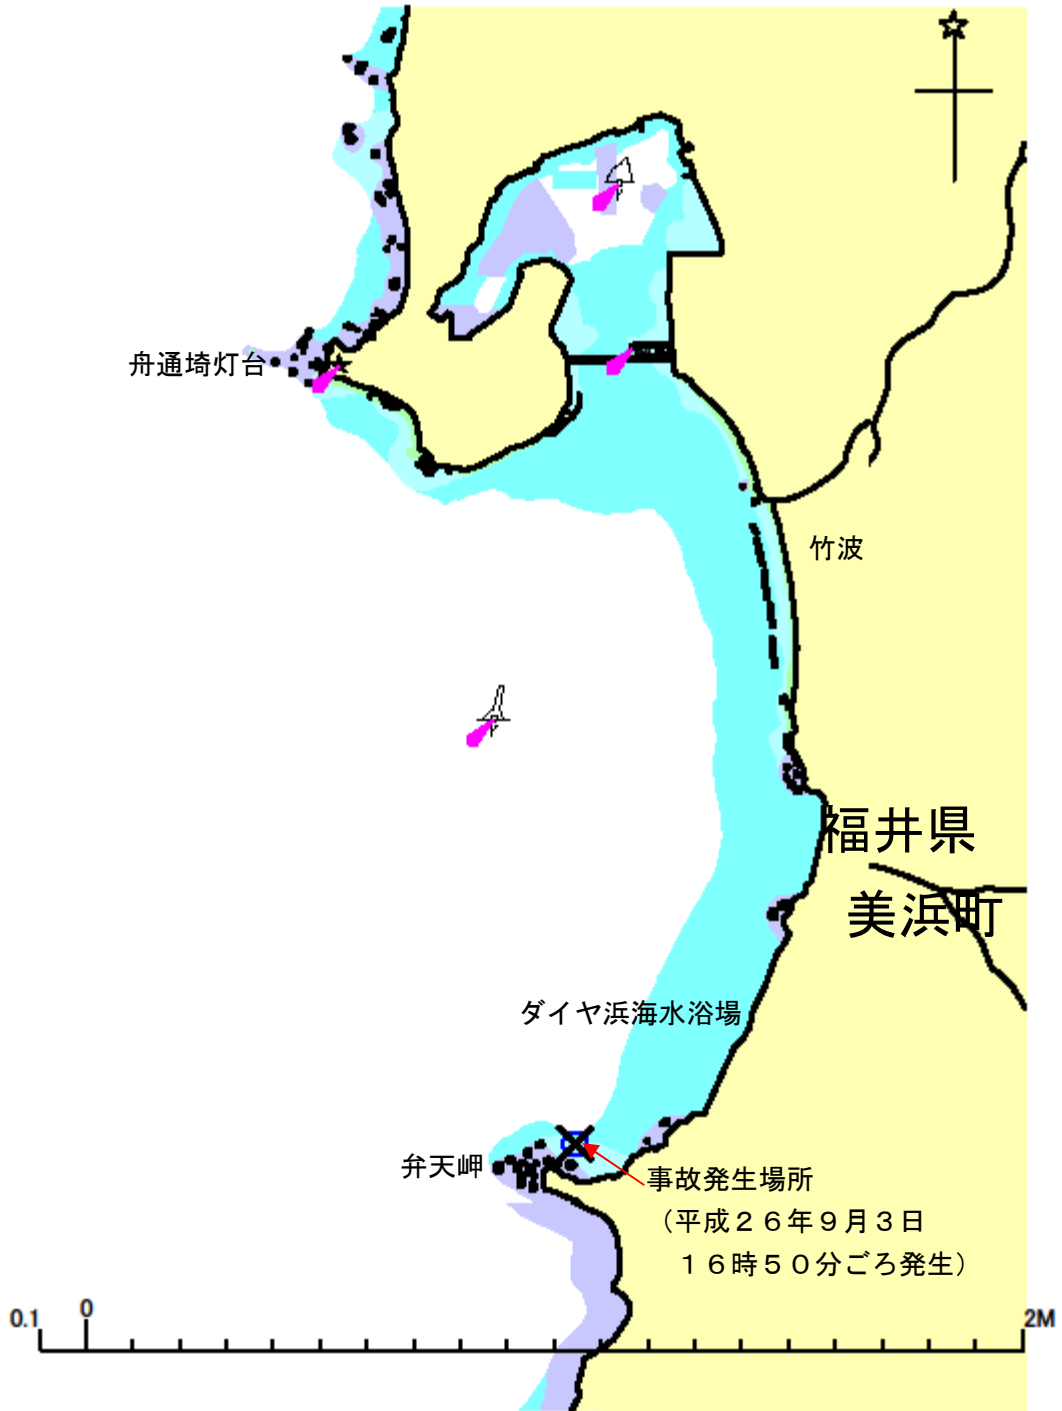
付図1 事故発生場所概略図

<p>遊泳者は、知人が要請した救急車により病院に搬送され、頭部裂創と診断された。</p> <p>(付図1 事故発生場所概略図 参照)</p>
気象・海象	<p>気象：天気 曇り、風向 南、風力 2、視界 良好</p> <p>海象：波高 1m未満、潮汐 上げ潮の初期</p>
その他の事項	<p>船長は、海水浴のシーズンが終わり、美浜町のダイヤ浜海水浴場の遊泳区域を示すロープも外されていたので、遊泳者がいないものと思っていた。</p> <p>遊泳者は、水上オートバイが走っていることに気付いていたものの、岩の多い弁天岬付近で航行することはないと思っていた。</p>
分析 乗組員等の関与 船体・機関等の関与 気象・海象等の関与 判明した事項の解析	<p>あり</p> <p>なし</p> <p>なし</p> <p>本船は、弁天岬北方付近を北東進中、船長が、海水浴のシーズンが終わり、ダイヤ浜海水浴場の遊泳区域を示すロープも外されていたので、遊泳者がいないものと思い、船首方の見張りを適切に行っていなかったことから、遊泳者に気付かずに航行し、遊泳者に接触して遊泳者が負傷したものと考えられる。</p>
原因	<p>本事故は、本船が、弁天岬北方付近を北東進中、船長が、海水浴のシーズンが終わり、ダイヤ浜海水浴場の遊泳区域を示すロープも外されていたので、遊泳者がいないものと思い、船首方の見張りを適切に行っていなかったため、遊泳者に気付かずに航行し、遊泳者に接触したことにより発生したものと考えられる。</p>
参考	<p>今後の同種事故等の再発防止に役立つ事項として、次のことが考えられる。</p> <ul style="list-style-type: none"> ・ 常時適切な見張りを行い、特に海水浴場付近では、海面の見張りを厳重に行い、遊泳者を見落とさないようにすること。 ・ 遊泳者は、蛍光色等の目立つ色の水泳キャップをかぶる等自らの存在を示すことが望ましい。
