船舶事故調査報告書

事故種類	乗組員行方不明
発生日時	不明（平成25年12月25日 11時15分ごろ～13時18分ごろの間）
発生場所	不明（青森県大間町大間港北西方20km付近～大間港港口付近の間）
事故調査の経過	平成26年1月6日、本事故の調査を担当する主管調査官（函館事務所）ほか1人の地方事故調査官を指名した。 原因関係者から意見聴取を行った。
事実情報 船種船名、総トン数 船舶番号、船舶所有者等 L×B×D、船質 機関、出力、進水等	漁船 ^{かいうん} 開運丸、9.1トン AM2-5470（漁船登録番号）、個人所有 13.10m (Lr) × 3.40m × 1.00m、FRP ディーゼル機関、423kW（動力漁船登録票による）、平成5年6月11日
乗組員等に関する情報	船長 男性 62歳 一級小型船舶操縦士・特殊小型船舶操縦士・特定 免許登録日 昭和50年5月22日 免許証交付日 平成20年8月13日 （平成26年7月17日まで有効） 甲板員 男性 26歳 一級小型船舶操縦士 免許登録日 平成18年9月8日 免許証交付日 平成23年1月20日 （平成28年9月7日まで有効）
死傷者等	行方不明 1人（甲板員）
損傷	なし
事故の経過	本船は、船長及び甲板員が乗り組み、大間港北西方沖の漁場でまぐろ一本釣り漁を終え、同港に帰港するため、船長が操舵室で操船に当たり、南東進した。 船長は、平成25年12月25日11時15分ごろ、大間港北西方20km付近で、船首甲板で操業の後片付けを行う甲板員を認めた。 船長は、13時18分ごろ、大間港港口付近で、入港作業に甲板員が現れなかったのが不審に思い、船内を捜索したが見当たらないので、甲板員が落水したものと思い、所属漁業協同組合に事態を伝え

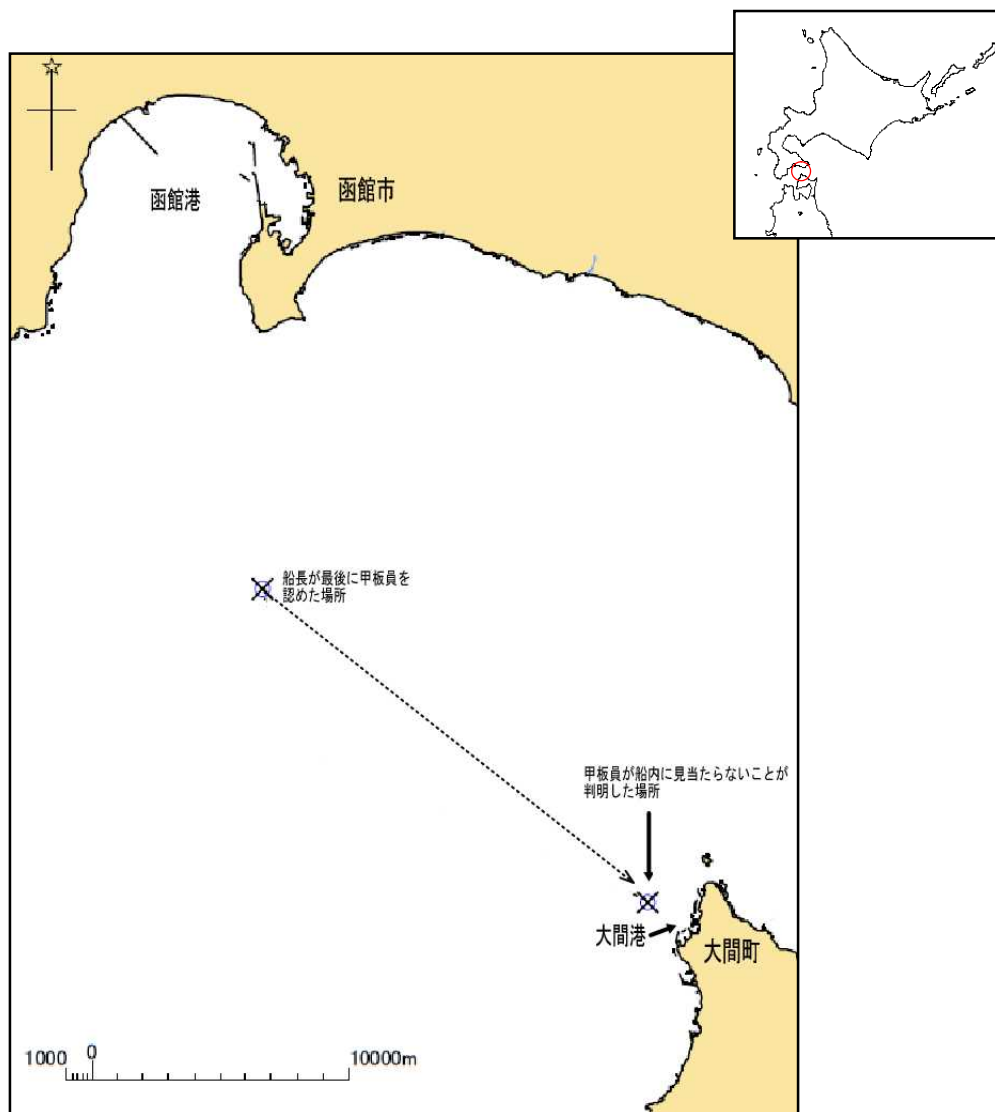
付図1 事故発生経過概略図

<p>て、捜索を開始した。</p> <p>甲板員は、僚船、海上保安庁の巡視船及び航空機による捜索が行われたが、発見されず、行方不明となった。</p> <p>(付図1 事故発生経過概略図 参照)</p>
気象・海象	<p>気象：天気 曇り、風向 北西、風力 6、視界 良好</p> <p>海象：波高 約1m、水温 約10℃</p>
その他の事項	<p>甲板員は、漁船員の経験が約7年で、持病がなく、本事故当時、体調不良を訴えていなかった。</p> <p>甲板員は、ふだん、漁場を発進してから約10分間、船首甲板で操業の後片付けを行い、その後船員室で休憩していた。</p> <p>甲板員は、操業中に着用していた救命胴衣を、漁場を発進するときに脱いでいた。</p> <p>本船は、操舵室がほぼ船体中央にあり、操舵室の後ろに機関室、船員室と続いており、船員室は船尾方に出入口が設けられていた。</p>
分析 乗組員等の関与 船体・機関等の関与 気象・海象等の関与 判明した事項の解析	<p>不明</p> <p>不明</p> <p>不明</p> <p>甲板員は、行方不明となった。</p> <p>本船は、大間港北西沖の漁場から同港に向けて帰航中、11時15分ごろ、大間港北西方20km付近において、船長が、船首甲板で後片付けを行っている甲板員を認めた後、13時18分ごろ、大間港港口付近において、甲板員の姿が見えないことに気付き、船内を捜索したが見当たらなかったことから、この間において、甲板員が、落水した可能性があると考えられるが、落水した状況を明らかにすることはできなかった。</p>
原因	<p>本事故は、本船が、大間港に向けて帰航中、甲板員が、落水したことにより発生した可能性があると考えられる。</p>
参考	<p>今後の同種事故等の再発防止に役立つ事項として、次のことが考えられる。</p> <ul style="list-style-type: none"> ・甲板上に出る際は、救命胴衣を着用すること。
