## 船舶事故調査報告書

平成27年4月16日  
 運輸安全委員会（海事専門部会）議決  
 委員 庄司邦昭（部会長）  
 委員 小須田 敏  
 委員 根本美奈

事故種類	衝突
発生日時	平成26年8月11日 09時16分ごろ
発生場所	広島県広島港第1区 広島港元宇品東防波堤北灯台から真方位340° 250m付近 （概位 北緯34° 20.93′ 東経132° 27.93′）
事故調査の経過	平成26年8月12日、本事故の調査を担当する主管調査官（広島事務所）ほか1人の地方事故調査官を指名した。 原因関係者から意見聴取を行った。
<b>事実情報</b> 船種船名、総トン数 船舶番号、船舶所有者等 L×B×D、船質 機関、出力、進水等	A 油タンカー 第二 <sup>かいうん</sup> 海運丸、38トン 127507、有限会社サン・コウワ 23.80m (Lr) × 5.00m × 2.20m、鋼 ディーゼル機関、102kW、昭和60年7月6日 B 漁船 あすか、1.5トン HS3-43202（漁船登録番号）、個人所有 7.33m (Lr) × 2.39m × 0.82m、FRP ディーゼル機関、103kW、平成20年6月19日 第273-12497号（船舶検査済票の番号）
乗組員等に関する情報	A 船長A 男性 48歳 五級海技士（航海） 免許年月日 昭和63年11月21日 免状交付年月日 平成24年10月23日 免状有効期間満了日 平成29年10月22日 B 船長B 男性 65歳 一級小型船舶操縦士・特殊小型船舶操縦士・特定 免許登録日 平成9年3月28日 免許証交付日 平成23年12月15日 （平成29年3月27日まで有効）
死傷者等	A なし B 重傷1人（船長B）
損傷	A 右舷船首部に擦過傷 B 右舷船首部に破口
事故の経過	A 船は、船長Aほか1人が乗り組み、広島港第1区の係留地を発

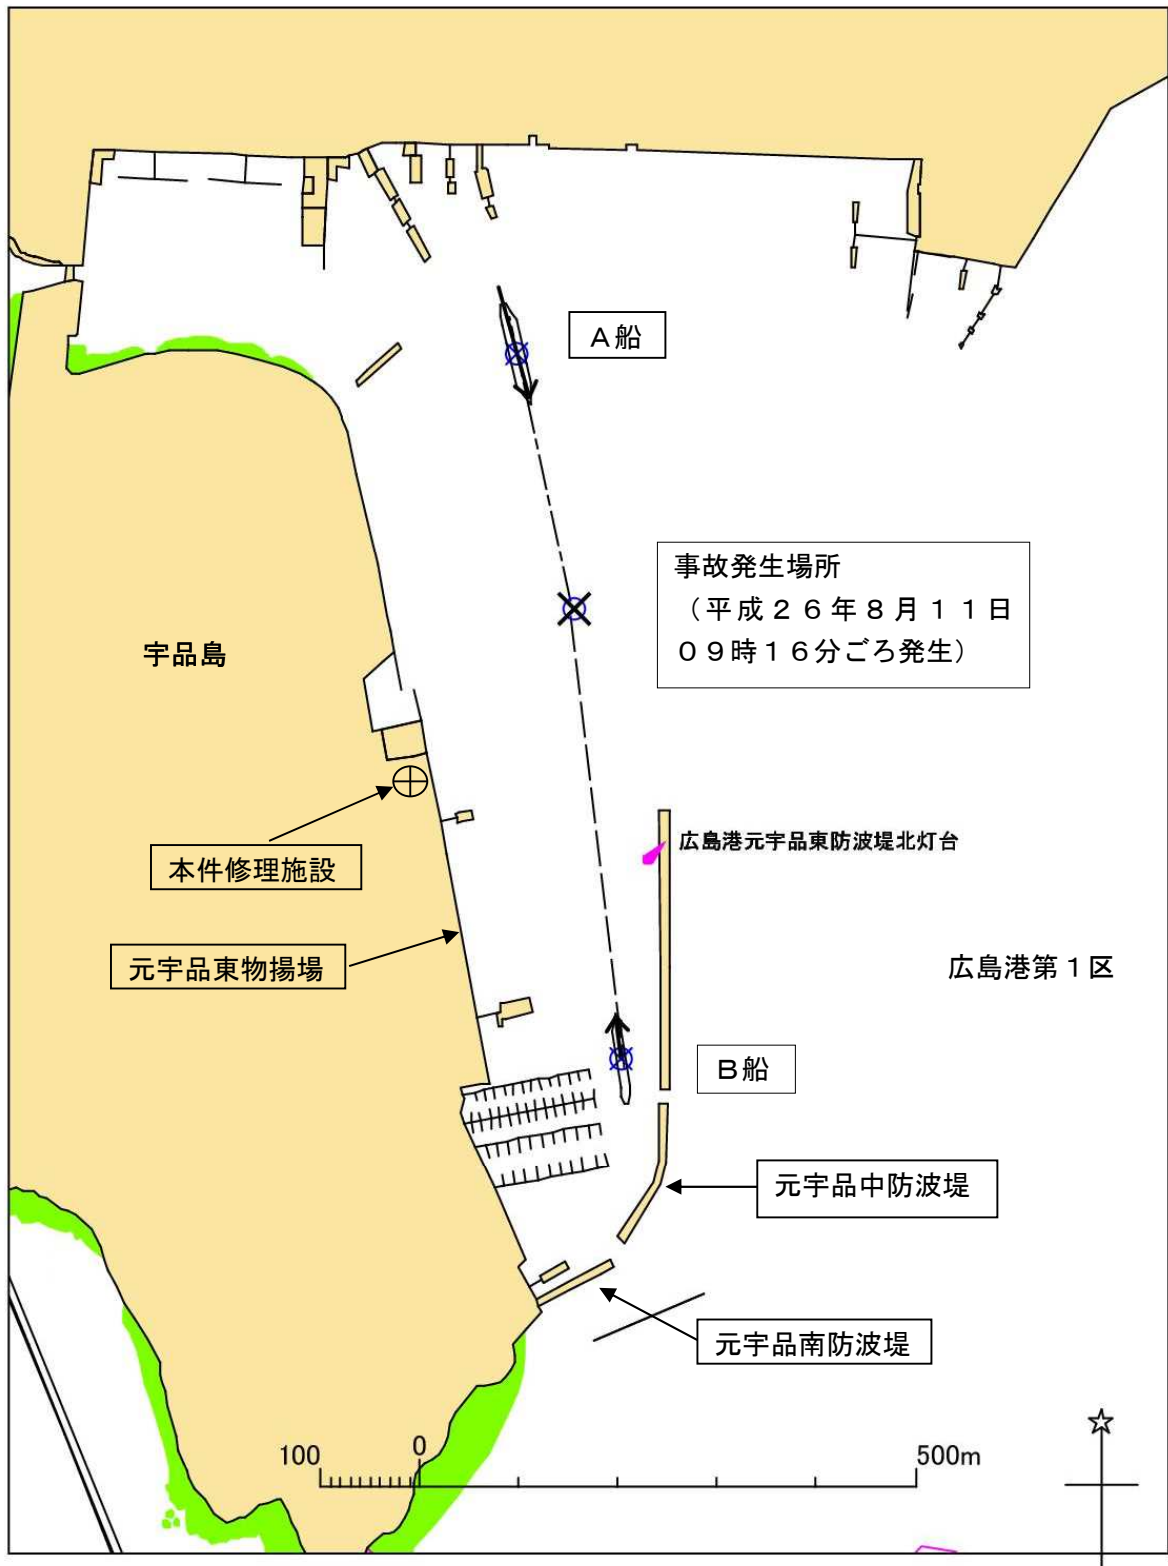
付図1 事故発生経過概略図

<p>し、船長Aが、手動操舵により操船に当たり、約4.5ノット（kn）の速力（対地速力、以下同じ。）で、広島市宇品島東岸に沿って南進を始めた頃、船首方約500mに北進するB船を認めた。</p> <p>船長Aは、B船と左舷を対して通過することにし、船首をB船の左舷側に向けたところ、B船の船首がA船の右舷側に振れたので、船首をB船の右舷側に向け、B船と右舷を対して通過する態勢で南進を続けた。</p> <p>船長Aは、B船が右舷船首方約60～70mに接近したとき、B船の船首がA船の左舷側に振れたので、衝突の危険を感じて機関を中立運転とし、汽笛で長音を吹鳴したが、平成26年8月11日09時16分ごろ、広島港第1区において、約1knの速力で、A船の右舷船首部とB船の右舷船首部とが衝突した。</p> <p>A船は、自力で航行し、目的地である宇品島東岸の元宇品東物揚場に着岸した。</p> <p>B船は、船長Bが1人で乗り組み、広島港第3区でたこ<sup>つぼ</sup>壺漁の操業を行った後、船長Bが、操縦区画の椅子に腰を掛けて操船に当たり、同港第1区の係留地に向けて帰途に就いた。</p> <p>船長Bは、漁獲物の水揚げ後に宇品島東岸に所在する船舶修理業者の施設（以下「本件修理施設」という。）に移動して機関操縦用リモコンの点検を依頼することにし、広島港第1区の元宇品中防波堤と元宇品南防波堤との間を通過し、約15knの速力で、手動操舵により宇品島東岸沖を北進した。</p> <p>船長Bは、本件修理施設が営業中であることを確かめるため、左舷方の同施設を見ながら北進していたところ、汽笛を聞いて船首方至近のA船に気付いたが、何もすることができず、A船と衝突した。</p> <p>船長Bは、衝突の衝撃で転倒して負傷し、付近にいた僚船により広島市消防局の専用棧橋に運ばれた後、救急車で病院に搬送され、頭部挫滅創と診断され、翌日他の病院で第12肋骨骨折、右血胸、右肩腱板損傷、右下腿打撲傷と診断された。</p> <p>B船は、A船の関係者によって本件修理施設に回航された。 （付図1 事故発生経過概略図 参照）</p>

<p>乗組員等の関与 船体・機関等の関与 気象・海象等の関与 判明した事項の解析</p>	<p>A なし、B あり A なし、B なし A なし、B なし</p> <p>A 船は、広島港第1区を南進中、船長Aが、船首方に北進するB船を認め、右舷を対して通過する態勢のB船が右転したので、衝突の危険を感じて機関を中立運転とし、汽笛を吹鳴して注意喚起をしたが、B船と衝突したものと考えられる。</p> <p>B船は、広島港第1区を北進中、船長Bが、左舷方の本件修理施設に注意を向け、船首方の見張りを適切に行っていなかったことから、A船に気付かず、A船と衝突したものと考えられる。</p> <p>船長Bは、左舷方の本件修理施設に注意を向けていたことから、無意識のうちに舵輪を操作した可能性があると考えられる。</p>
<p><b>原因</b></p>	<p>本事故は、広島港第1区において、A船が南進中、B船が北進中、船長Bが、左舷方の本件修理施設に注意を向け、船首方の見張りを適切に行っていなかったため、両船が衝突したことにより発生したものと考えられる。</p>
<p><b>参考</b></p>	<p>今後の同種事故等の再発防止に役立つ事項として、次のことが考えられる。</p> <ul style="list-style-type: none"> <li>・ 常時、適切な見張りを行うこと。</li> <li>・ 港内は、安全な速力で航行すること。</li> <li>・ 接近する他の船舶の動作が理解できないときには、速やかに音響による信号などを行うこと。</li> </ul>
