船舶事故調査報告書

事故種類	衝突
発生日時	平成26年7月23日 09時00分ごろ
発生場所	千葉県富津市 ^{はまかなや} 浜金谷港西方沖 浜金谷港防波堤灯台から真方位262° 1,320m付近 （概位 北緯35° 10.14′ 東経139° 48.11′）
事故調査の経過	平成26年7月25日、本事故の調査を担当する主管調査官（横浜事務所）ほか1人の地方事故調査官を指名した。 原因関係者から意見聴取を行った。
事実情報 船種船名、総トン数 船舶番号、船舶所有者等 L×B×D、船質 機関、出力、進水等	A 遊漁船 ^{きょうえい} 鏡栄丸、3.0トン CB3-87928（漁船登録番号）、個人所有 8.50m (Lr) × 1.81m × 0.65m、FRP ディーゼル機関、180.00kW、昭和59年4月6日 第232-10404号（船舶検査済票の番号） B ヨット かさぐも、5トン未満 242-14026千葉、個人所有 8.46m (Lr) × 3.16m × 1.42m、FRP ディーゼル機関、20.10kW、平成元年11月
乗組員等に関する情報	A 船長A 男性 83歳 一級小型船舶操縦士・特殊小型船舶操縦士・特定 免許登録日 昭和50年9月26日 免許証交付日 平成25年3月26日 （平成30年9月8日まで有効） B 船長B 男性 69歳 一級小型船舶操縦士・特殊小型船舶操縦士・特定 免許登録日 平成15年11月7日 免許証交付日 平成25年5月28日 （平成31年2月5日まで有効）
死傷者等	A 軽傷 4人（釣り客） B なし
損傷	A 左舷船首に擦過傷 B 右舷船首のバルピットに曲損等
事故の経過	A船は、船長Aが1人で乗り組み、釣り客4人を乗せ、浜金谷港西

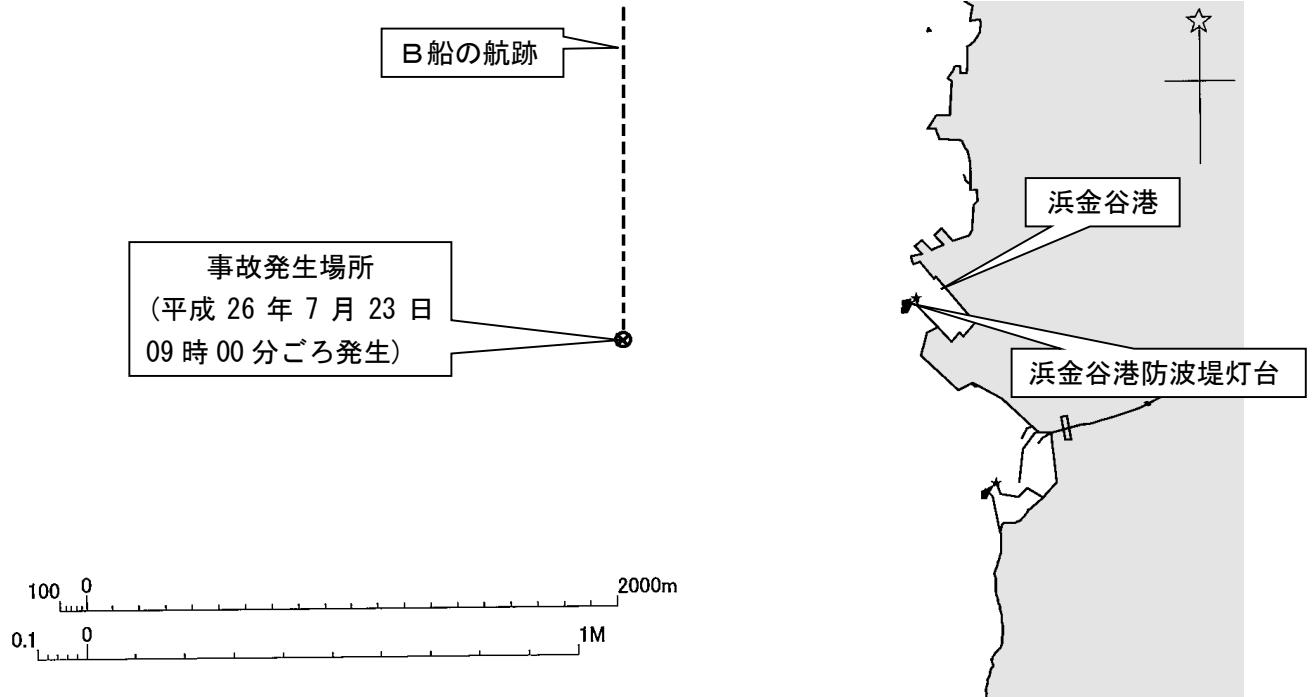
付図1 事故発生経過概略図

<p>方沖で、漂泊して釣りを行っていた。</p> <p>船長Aは、左舷船尾に備えられた操舵装置の横で、釣り客が降ろした仕掛けが船の下へまっすぐ降りるように、風潮流を考慮してA船の向きや船位の調整を行いながら、釣りをしていたところ、左舷船尾方から近づいて来るB船を約40mに認めた。</p> <p>船長Aは、B船がA船に接近してから進路を変更するものと思い、釣りを続けていたところ、進路を変えることなく接近するB船に至近で気づき、B船に対して釣り客と共に声を上げ、機関を後進にかけたものの、平成26年7月23日09時00分ごろ、A船の左舷船首とB船の右舷船首とが衝突した。</p> <p>釣り客は、船長Aが怪我の有無を尋ねた際、1人が腰の痛みを訴えたが、他の3人は、何の症状も訴えなかった。</p> <p>B船は、船長Bが1人で乗り組み、同乗者1人を乗せ、千葉県浦安市のマリーナを出港し、千葉県鋸南町の保田漁港へ向けて浜金谷港西方沖を進路約180°（真方位）対地速力約5.5ノットで自動操舵により機走していた。</p> <p>B船は、船長Bが、右舷船尾に設けられた椅子に腰を掛けて見張りをを行い、船舶の航行が多い海域を通り抜けて安心したところ、居眠りに陥り、A船からの声で目を覚まし、至近にA船を認めて左転したものの、A船と衝突した。</p> <p>A船及びB船は、互いに船を寄せて損傷状況等を確認し、船長Bが連絡を取って来援した巡視艇の事情聴取を受けた後、A船が富津市の竹岡漁港へ帰港し、B船が浜金谷港へ入港した。</p> <p>A船の釣り客4人は、下船後に病院で診察を受け、頸椎捻挫、腰椎捻挫等と診断された。</p> <p>（付図1 事故発生経過概略図 参照）</p>
<p>気象・海象</p>	<p>気象：天気 晴れ、風向 南西、風力 2</p> <p>海象：波向 南西、波高 約0.3m</p>
<p>その他の事項</p>	<p>A船は、レーダー及び汽笛の設備がなかった。</p> <p>船長Aは、50年以上の遊漁船船長の経験を有し、ふだん、釣れ具合を確かめるために船の長さの2～3倍程度の距離まで接近して来るプレジャーボートが多く、本事故時、B船も他のプレジャーボート同様、A船に接近してから進路を変更するものと思った。</p> <p>船長Bは、前日の晩に出港等の準備を行い、本事故当日、02時30分ごろ起床して睡眠時間は約4時間30分であり、04時ごろに出港したこともあって本事故当時は疲れを感じていた。</p> <p>船長Bは、ヨットの経験が約52年あり、年に10回程度、本事故海域を航行していた。</p> <p>B船の同乗者は、本事故当時、キャビンの中におり、衝突を目撃していなかった。</p>

<p>分析</p> <p>乗組員等の関与 船体・機関等の関与 気象・海象等の関与 判明した事項の解析</p>	<p>A なし、B あり A なし、B なし A なし、B なし</p> <p>A船は、浜金谷港西方沖で釣りをして漂泊中、船長Aが、左舷船尾方40m付近に接近するB船を認めた際、釣れ具合を確かめに接近するので、いずれ進路を変更するものと思い、漂泊を続けていたところ、進路を変えることなく接近するB船に至近で気づき、B船に対して釣り客と共に声を上げ、機関を後進にかけたものの、B船と衝突したものと考えられる。</p> <p>B船は、浜金谷港西方沖を南進中、船長Bが居眠りに陥ったことから、B船がA船に向けて航行し、A船からの声で目を覚ました船長Bが左舵を取ったものの、A船と衝突したものと考えられる。</p> <p>船長Bは、本事故当日の早朝に起床して睡眠時間が短かく、疲れを感じていた上に、船舶の航行が多い海域を通り抜けて安心し、椅子に腰を掛けて見張りを行っていたことから、覚醒水準が低下して居眠りに陥ったものと考えられる。</p>
<p>原因</p>	<p>本事故は、浜金谷港西方沖において、A船が釣りをして漂泊中、B船が南進中、船長Bが居眠りに陥ったため、B船がA船に向けて航行し、A船からの声で目を覚まして左舵を取ったものの、両船が衝突したことにより発生したものと考えられる。</p>
<p>参考</p>	<p>今後の同種事故等の再発防止に役立つ事項として、次のことが考えられる。</p> <ul style="list-style-type: none"> ・眠気や疲労を感じたときは、出港しないこと。 ・操船中に眠気を感じたときは、立って操船するなどして居眠りに陥らないようにすること。
