## 船舶事故調査報告書

事故種類	乗組員行方不明
発生日時	不明（平成26年3月9日 00時00分ごろ～08時30分ごろの間）
発生場所	不明（和歌山県串本町潮岬南方沖約623海里（M）付近～潮岬南方沖約569M付近の間）
事故調査の経過	平成26年3月10日、本事故の調査を担当する主管調査官（神戸事務所）ほか1人の地方事故調査官を指名した。 原因関係者から意見聴取を行った。
<b>事実情報</b> 船種船名、総トン数 船舶番号、船舶所有者等 L×B×D、船質 機関、出力、進水等	漁船 <sup>だいげん</sup> 大原丸、12トン WK2-5440（漁船登録番号）、個人所有 11.98m（Lr）×3.20m×1.53m、FRP ディーゼル機関、205.95kW、昭和61年11月15日 第294-13113号（船舶検査済票の番号）
乗組員等に関する情報	船長 男性 21歳 一級小型船舶操縦士 免許登録日 平成25年5月24日 免許証交付日 平成25年5月24日 （平成30年5月23日まで有効） 機関長 男性 54歳 六級海技士（機関）（機関限定） 免許年月日 平成6年2月16日 免状交付年月日 平成26年2月13日 免状有効期間満了日 平成31年2月15日 一級小型船舶操縦士・特殊小型船舶操縦士・特定 免許登録日 昭和63年1月26日 免許証交付日 平成24年10月5日 （平成29年10月4日まで有効）
死傷者等	行方不明 1人（船長）
損傷	なし
事故の経過	本船は、船長及び機関長が乗り組み、潮岬南方沖約700Mの漁場に至ってまぐろはえ縄漁の作業を行っていたが、漁獲がなかったため、平成26年3月8日10時00分ごろ漁場を移動することとして

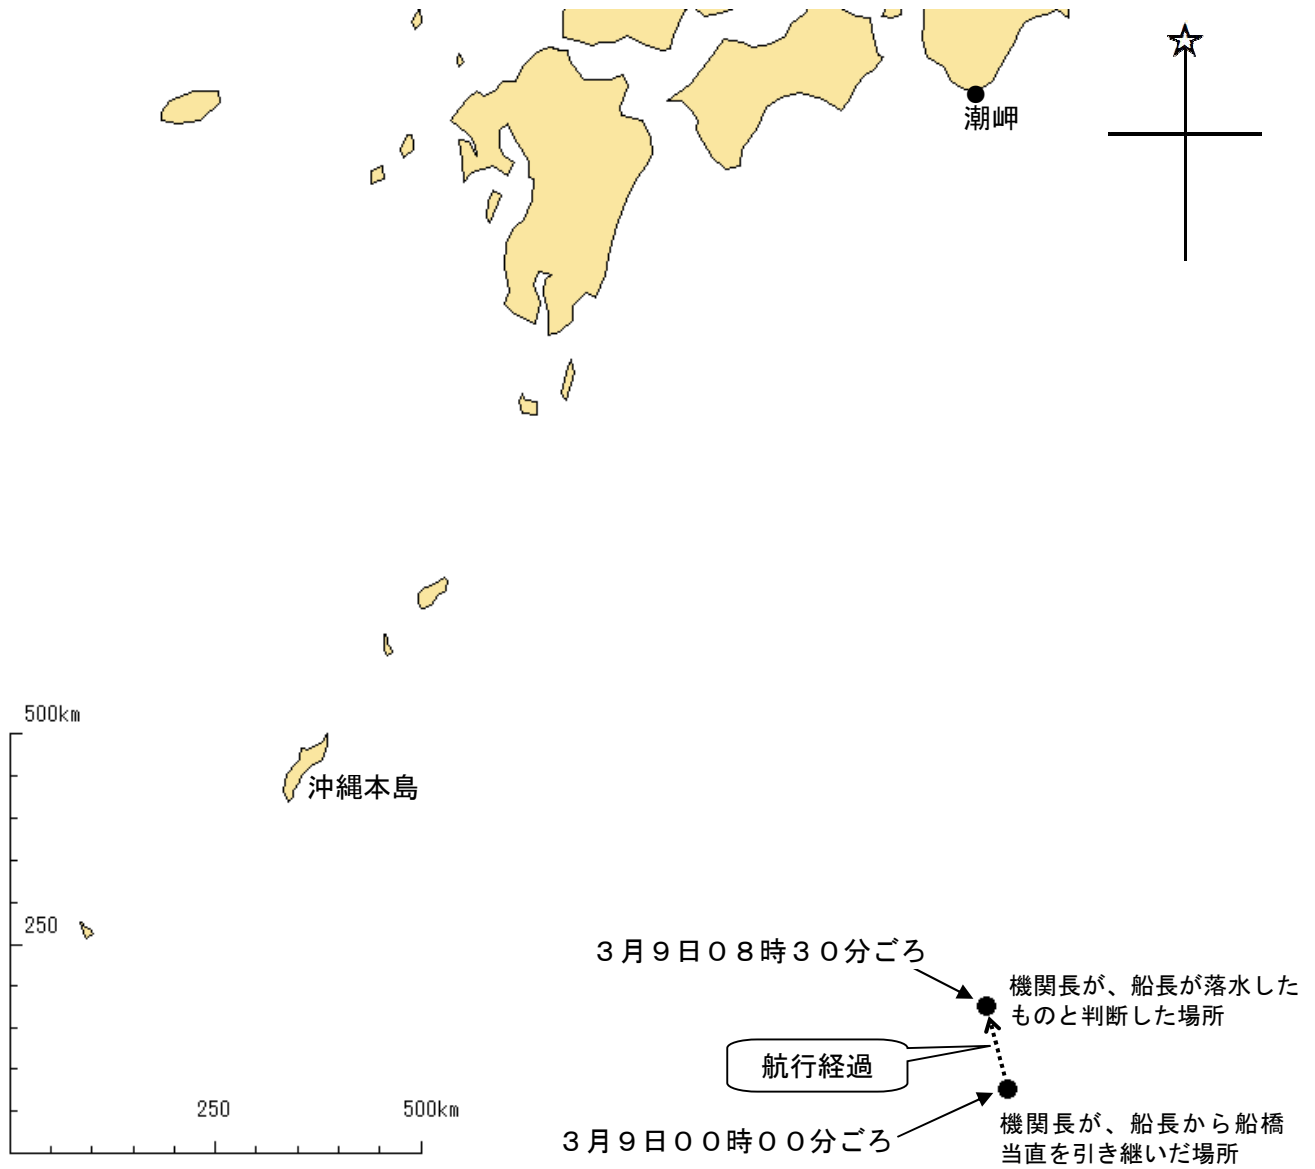
付図1 航行経過概略図

<p>北上を開始した。</p> <p>機関長は、9日00時00分ごろ船長から船橋当直を引き継ぎ、06時00分までの予定で単独の船橋当直を行い、06時00分の交代時刻に船長が現れなかったものの、いつものことだと思って船長を起こさず、船橋当直を続けた。</p> <p>機関長は、08時を過ぎても船長が交代に来ないので、船内各所を捜したものの、船長を見付けることができず、08時30分ごろ、船長が落水したものと判断し、GPSプロッターに表示された航跡を引き返すとともに、118番通報を行った。</p> <p>本船は、海上保安庁の巡視船と会合し、11日まで船長の捜索を行ったものの、燃料油の残量が少なくなってきたので、和歌山県那智勝浦町勝浦漁港へ向かった。</p> <p>船長は、行方不明となり、巡視船並びに海上保安庁及び海上自衛隊の航空機による捜索が行われたものの、発見されず、12日08時00分に専従捜索が終了となった。</p> <p>(付図1 航行経過概略図 参照)</p>
<p>気象・海象</p>	<p>気象：天気 晴れ、風向 南、風力 3～4、視界 良好</p> <p>海象：波高 約2m、水温 約22.4℃</p> <p>(いずれも3月9日08時30分ごろの観測値である。)</p>
<p>その他の事項</p>	<p>本船では、船橋当直を00時～06時及び12時～18時には機関長が、06時～12時及び18時～24時には船長が行っていた。</p> <p>機関長は、船橋当直を行う際、ふだんから操舵室天井部のハッチを開けて上方の見張り用区画へ上がり、床に置いた座椅子に座り、ハッチを閉めていた。(写真1参照)</p> <div data-bbox="545 1312 1005 1915" data-label="Image"> <p>操舵室天井部のハッチを開けた状態</p> <p>操舵室の前面窓 (中央)</p> <p>操舵室</p> <p>(右舷側)</p> </div> <p>写真1 操舵室の天井部 (見張り用区画への出入口)</p> <p>機関長は、船橋当直を行っていた9日00時～06時の間、操舵室(下部)からの物音は感じなかった。</p>
