## 船舶事故調査報告書

平成27年12月10日  
運輸安全委員会（海事専門部会）議決

事故種類	乗組員死亡
発生日時	不明（平成27年6月27日 08時ごろ～11時50分ごろの間）
発生場所	不明（京都府宮津湾）
事故の概要	漁船第二江友丸 <sup>こしゆう</sup> は、無人の状態で発見され、船長は、漂流しているところを発見され、病院で死亡が確認された。
事故調査の経過	平成27年6月29日、本事故の調査を担当する主管調査官（神戸事務所）ほか1人の地方事故調査官を指名した。 原因関係者としての船長からの意見聴取は、本人が本事故で死亡したため、行わなかった。
事実情報 船種船名、総トン数 船舶番号、船舶所有者等 L×B×D、船質 機関、出力、進水等	漁船 第二江友丸、0.4トン KT3-8772（漁船登録番号）、個人所有 5.09m（Lr）×1.44m×0.57m、FRP ガソリン機関、30kW（動力漁船登録票による）、昭和61年4月6日
乗組員等に関する情報	船長 男性 73歳 一級小型船舶操縦士・特殊小型船舶操縦士・特定 免許登録日 昭和49年10月25日 免許証交付日 平成26年2月18日 （平成31年11月18日まで有効）
死傷者等	死亡 1人（船長）
損傷	なし
気象・海象	気象：天気 曇り、風向 南、風速 約10m/s、気温 約21℃～24℃ 海象：海上 流向 北東、水温 約24℃
事故の経過	本船は、船長が1人で乗り組み、船外機の試運転を行うため、平成27年6月27日08時ごろ京都府宮津港第3区の係留場所から出航した。 漁業協同組合に所属する漁業者は、自家用車で宮津市日置 <sup>ひおき</sup> 付近を走行中、09時10分ごろ、高石 <sup>たかいし</sup> と称する陸岸の北方沖20m付近を左旋回している小型船舶（のちに本船と判明。）を目撃し、不審に思い、停車して更に様子を見たところ、人が乗っていないことを認め、漁業協同組合の役員に電話を掛け、海上保安庁へ通報するように要請

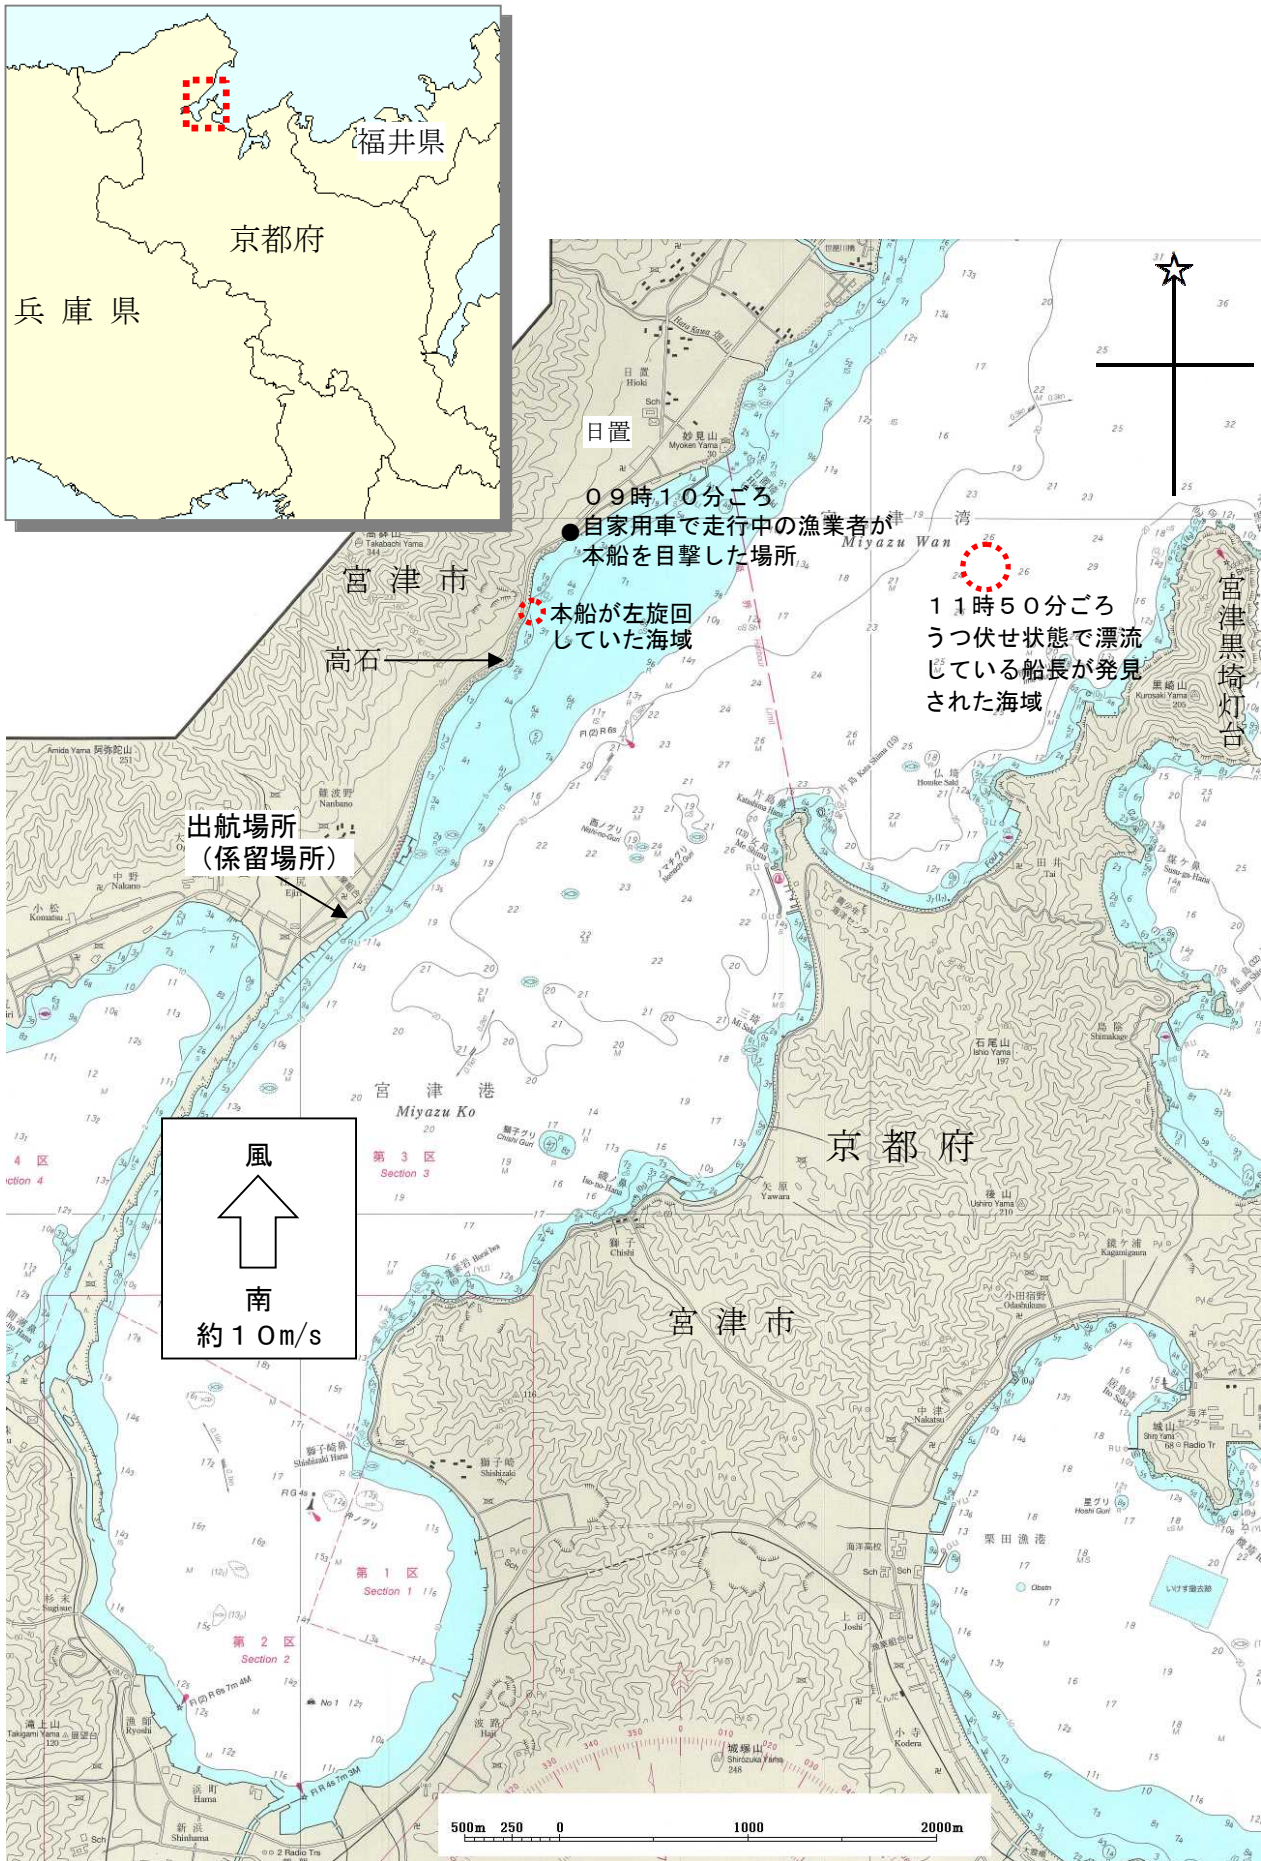
付図1 事故発生経過概略図

<p>した。</p> <p>連絡を受けた漁業協同組合の役員は、所属の職員に電話を掛けて事情を説明し、高石付近に居住する漁業者が、現場に駆けつけ、本船であること及び無人であることを確認した。</p> <p>本船を確認した漁業者は、本船に乗り込み、船長の捜索に加わった。</p> <p>船長の捜索を行っていた僚船は、宮津市黒埼西方沖において、11時50分ごろうつ伏せ状態で漂流している船長を発見し、江尻物揚場に船長を搬送した。</p> <p>船長は、到着した救急隊員によって心肺蘇生が行われ、救急車により京都府与謝野町の病院に搬送されたものの、死亡が確認され、溺水による窒息死と検案された。</p> <p>(付図1 事故発生経過概略図 参照)</p>
その他の事項	<p>本船は、和船型であり、船外機が搭載され、船長はふだんから船尾で操船を行っていた。</p> <p>船長は、ふだん、操業等で沖に出る際、ベスト型の救命胴衣を着用していた。</p> <p>船長は、発見時、白色の長袖シャツを着て黒色系統の長ズボンを履き、両足共に靴下を履いた状態であった。</p> <p>本船の出航を手伝った船長の知人は、船長が白色の長袖シャツ、黒色系統のズボンを着用し、長靴を履いた服装で出航したところを見送った。なお、船長は救命胴衣を着用していなかった。</p>
分析 乗組員等の関与 船体・機関等の関与 気象・海象等の関与 判明した事項の解析	<p>不明</p> <p>不明</p> <p>不明</p> <p>船長は、溺水により窒息死した。</p> <p>本船は、船長が1人で乗り組み、08時ごろ知人に見送られて宮津港第3区の係留場所から出航後、11時50分ごろ黒埼西方沖において、うつ伏せ状態で漂流している船長が発見されたことから、この間において、船長が落水し、溺水したものと考えられるが、その状況を明らかにすることはできなかった。</p>
原因	<p>本事故は、本船が、宮津港第3区の係留場所から出航後、船長が落水したことにより発生したものと考えられる。</p>
参考	<p>今後の同種事故等の再発防止及び被害の軽減に役立つ事項として、次のことが考えられる。</p> <ul style="list-style-type: none"> <li>・救命胴衣等の着用を徹底するとともに、適切な着用を心掛けること。</li> </ul>
