船舶事故調査報告書

事故種類	衝突
発生日時	平成27年8月9日 12時37分ごろ
発生場所	和歌山県和歌山下津港下津区 下津大崎浦防波堤灯台から真方位191°850m付近 (概位 北緯34°07.4′ 東経135°07.8′)
事故の概要	プレジャーボート ^{ロイヤル} ROYAL-Ⅲは、遊走中、また、水上オートバイ ^{ボヤージ} VOYAGEは、遊走中、両船が衝突した。 VOYAGEは、船長が負傷し、左舷前部外板に亀裂等を生じ、また、ROYAL-Ⅲは、右舷前部外板に擦過傷を生じた。
事故調査の経過	平成27年8月10日、本事故の調査を担当する主管調査官（神戸事務所）ほか1人の地方事故調査官を指名した。 原因関係者から意見聴取を行った。
事実情報 船種船名、総トン数 船舶番号、船舶所有者等 L×B×D、船質 機関、出力、進水等	A プレジャーボート ROYAL-Ⅲ、5トン未満 250-12159和歌山、個人所有 6.60m (Lr) × 2.45m × 1.10m、FRP ガソリン機関、110.3kW、昭和61年5月 B 水上オートバイ VOYAGE、5トン未満 250-47890和歌山、個人所有 2.70m (Lr) × 1.11m × 0.46m、FRP ガソリン機関、55.9kW、平成13年7月
乗組員等に関する情報	A 船長A 女性 23歳 一級小型船舶操縦士・特殊小型船舶操縦士 免許登録日 平成26年11月6日 免許証交付日 平成26年11月6日 (平成31年11月5日まで有効) B 船長B 男性 36歳 一級小型船舶操縦士・特殊小型船舶操縦士・特定 免許登録日 平成17年7月20日 免許証交付日 平成27年7月15日 (平成32年7月19日まで有効)
死傷者等	A なし B 重傷 1人（船長B）

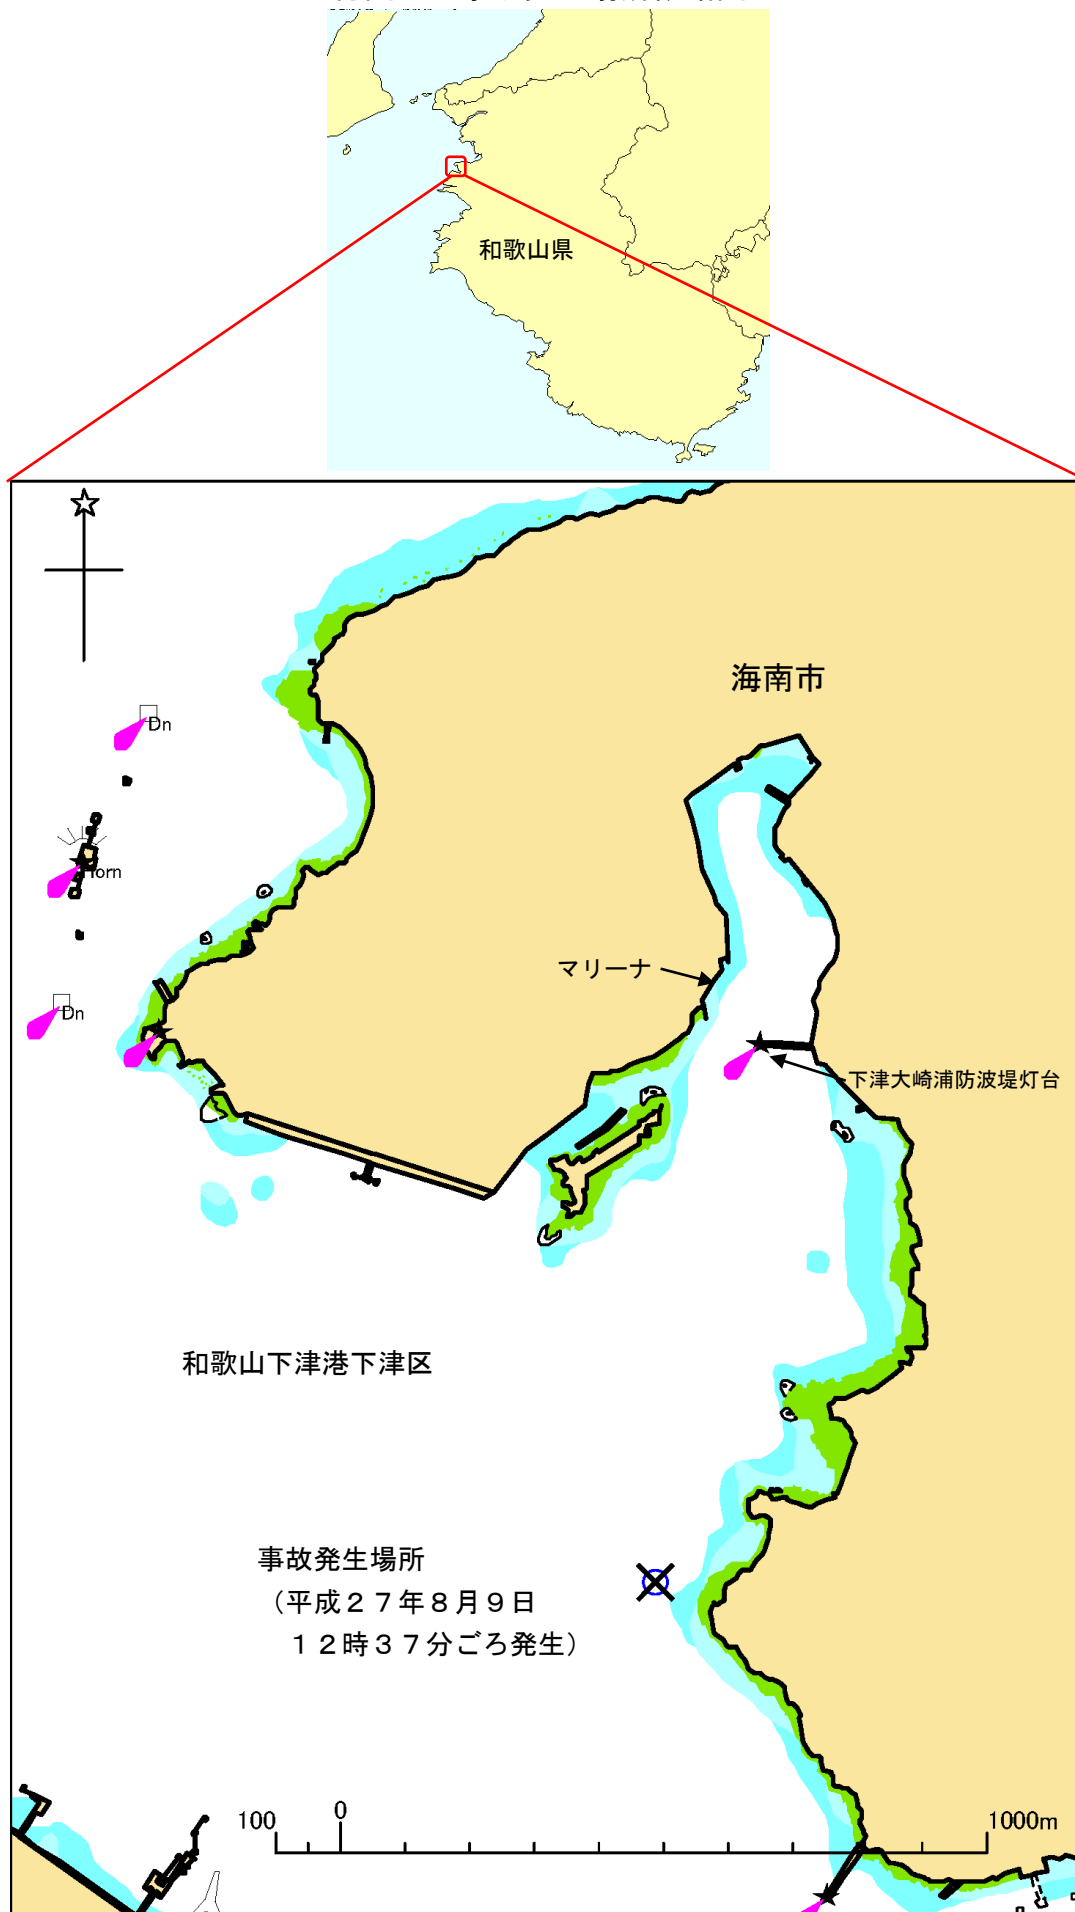
付図1 事故発生場所概略図

損傷	A 右舷前部外板に擦過傷 B 左舷前部外板に亀裂を伴う擦過傷
気象・海象	気象：天気 曇り、風向 北東、風力 3、視界 良好 海象：波高 約1.0m、潮汐 上げ潮の中央期
事故の経過	A 船は、船長Aが1人で乗り組み、知人7人を乗せ、遊走の目的で、B船と共に和歌山県海南市所在のマリーナを出発し、和歌山下津港下津区において遊走中、A船とB船とが衝突した。 B船は、船長Bが1人で乗り組み、和歌山下津港下津区において遊走中、平成27年8月9日12時37分ごろ、B船の船首部とA船の船首部とが衝突した。 船長Bは、衝突の衝撃で投げ出された後に救助され、搬送された病院で、鎖骨骨折及び肋骨骨折と診断された。 (付図1 事故発生場所概略図 参照)
その他の事項	マリーナにいた人は、A船及びB船が、マリーナから下ろされた後、下津大崎浦防波堤南方沖を両船が接近して遊走して行くところを見た。 船長Bは、救命胴衣を着用していた。
分析 乗組員等の関与 船体・機関等の関与 気象・海象等の関与 判明した事項の解析	A 不明、B 不明 A 不明、B 不明 A 不明、B 不明 A 船は、和歌山下津港下津区において遊走中、B船と衝突したものと考えられるが、船長Aから情報を得られなかったため、衝突に至った状況を明らかにすることはできなかった。 B船は、和歌山下津港下津区において遊走中、A船と衝突したものと考えられるが、船長Bから情報を得られなかったため、衝突に至った状況を明らかにすることはできなかった。
原因	本事故は、和歌山下津港下津区において、A船及びB船が遊走中、両船が衝突したことにより発生したものと考えられる。
参考	今後の同種事故等の再発防止に役立つ事項として、次のことが考えられる。 ・常時適切な見張りを行うこと。 ・遊走中は、互いに安全な船間距離を保つこと。
