船舶事故調査報告書

平成28年1月14日

運輸安全委員会（海事専門部会）議決

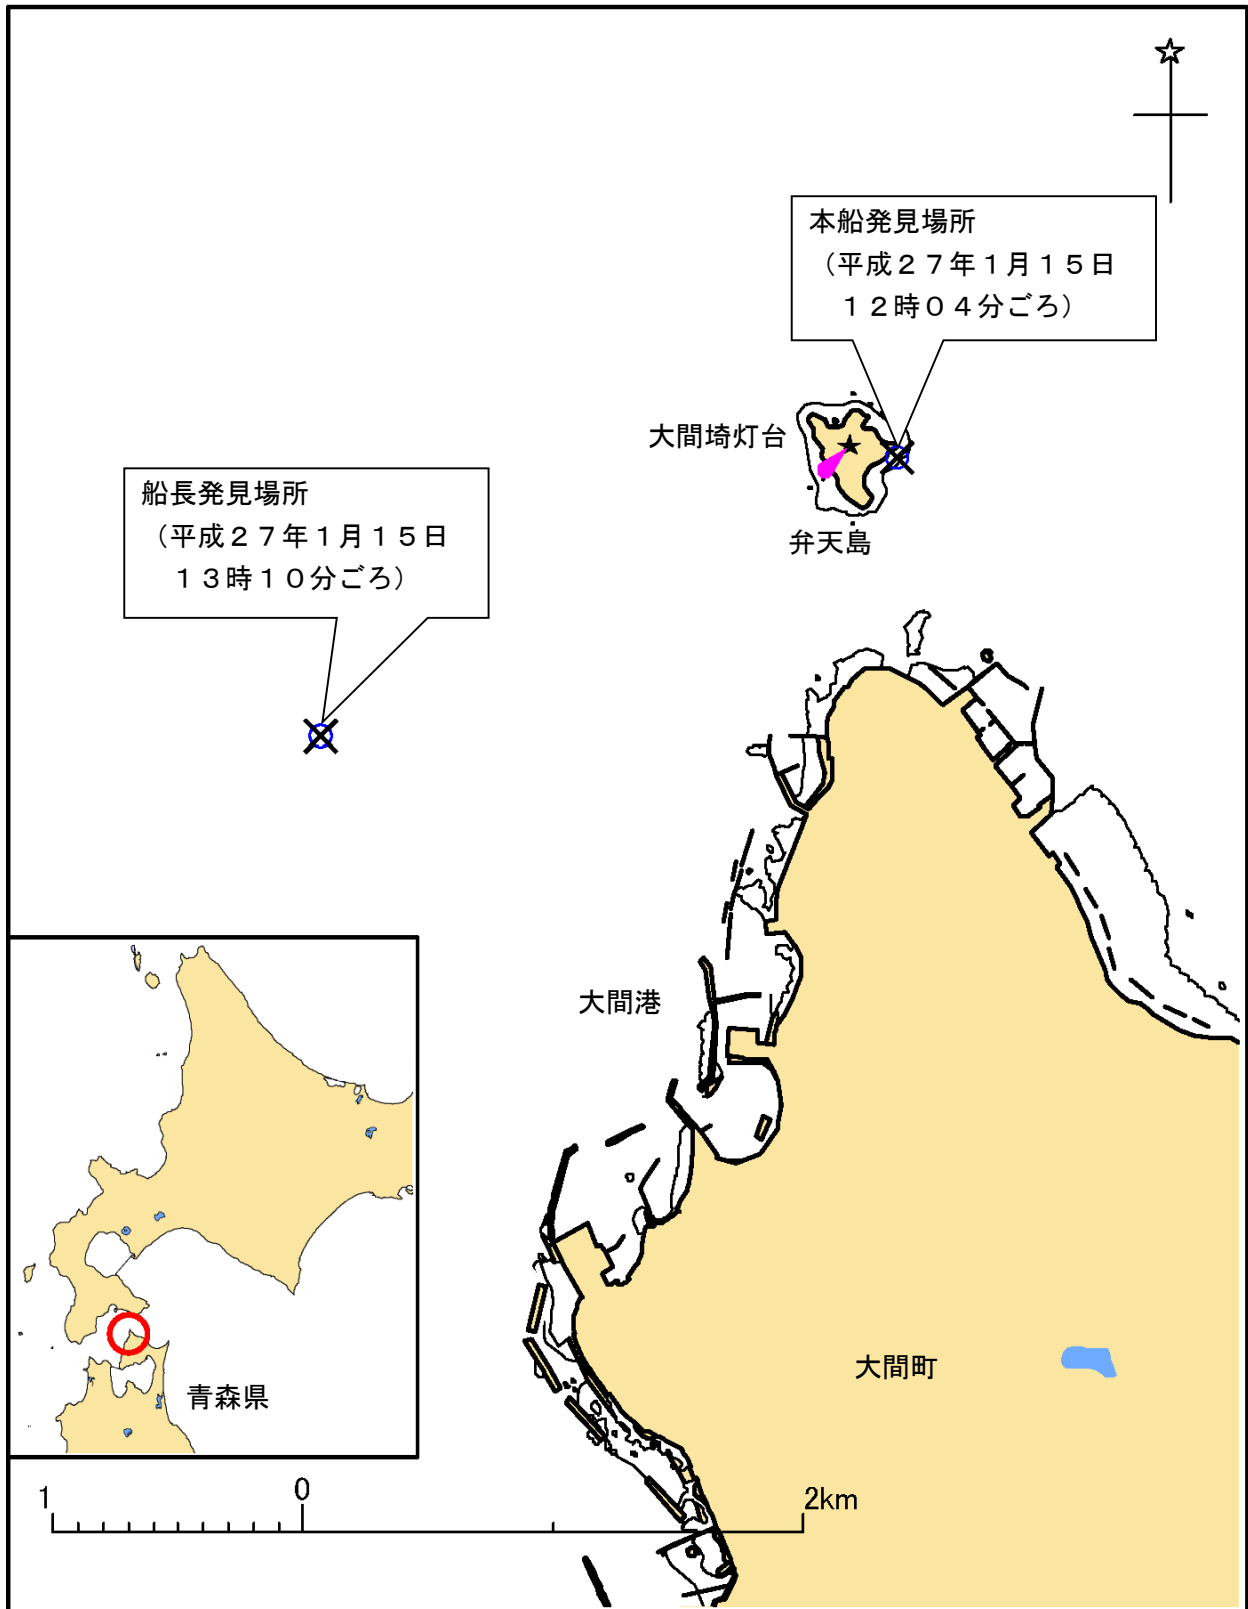
付図1 事故発生場所概略図

事故種類	乗組員死亡
発生日時	不明（平成27年1月15日 07時00分ごろ～12時04分ごろの間）
発生場所	不明（青森県 ^{おおま} 大間町大間港～同町弁天島の間）
事故の概要	漁船 ^{りょううん} 漁運丸は、船長が落水して死亡した。
事故調査の経過	平成27年1月22日、本事故の調査を担当する主管調査官（函館事務所）ほか1人の地方事故調査官を指名した。 原因関係者としての船長からの意見聴取は、本人が本事故で死亡したため、行わなかった。
事実情報 船種船名、総トン数 船舶番号、船舶所有者等 L×B×D、船質 機関、出力、進水等	漁船 漁運丸、3.30トン AM3-17699（漁船登録番号）、個人所有 10.30m (Lr) × 2.22m × 0.63m、FRP ディーゼル機関、漁船法馬力数70、昭和55年3月1日
乗組員等に関する情報	船長 男性 73歳 一級小型船舶操縦士・特殊小型船舶操縦士・特定 免許登録日 昭和51年8月20日 免許証交付日 平成23年1月20日 (平成28年11月7日まで有効)
死傷者等	死亡 1人（船長）
損傷	船首部に破損
気象・海象	気象：天気 曇り、風向 北、風力 1、視界 良好 海象：海上 平穏、水温 約5℃
事故の経過	本船は、船長が1人で乗り組み、一本釣り漁のため、平成27年1月15日07時00分ごろ大間港を出港し、12時04分ごろ、弁天島東岸において無人の状態で乗り揚げているところを大間漁業協同組合所属の僚船に発見され、同組合に通報された。 船長は、僚船が捜索していたところ、13時10分ごろ、本船発見場所から西南西方約2,500mの海上で救命胴衣を着用した状態で浮かんでいるのを発見され、組合所属監視船に揚収の後病院に搬送された。 船長は、14時20分に死亡が確認され、死因は溺水と検案された。
