船舶事故調査報告書

事故種類	乗組員死亡
発生日時	不明（平成27年9月6日 07時00分ごろ～18時12分ごろの間）
発生場所	愛媛県宇和島市北福浦漁港西方沖
事故の概要	プレジャーボート山村丸は、消波堤に係留中、船長が落水して死亡した。
事故調査の経過	平成27年9月8日、本事故の調査を担当する主管調査官（広島事務所）ほか1人の地方事故調査官を指名した。 原因関係者としての船長からの意見聴取は、本人が本事故で死亡したため、行わなかった。
事実情報 船種船名、総トン数 船舶番号、船舶所有者等 L×B×D、船質 機関、出力、進水等	プレジャーボート 山村丸、5トン未満 281-33797愛媛、個人所有 5.04m (Lr) × 1.45m × 0.60m、FRP ガソリン機関、11.00kW、不詳
乗組員等に関する情報	船長 男性 62歳 二級小型船舶操縦士・特殊小型船舶操縦士・特定 免許登録日 平成9年4月7日 免許証交付日 平成24年5月29日 （平成29年5月28日まで有効）
死傷者等	死亡 1人（船長）
損傷	なし
気象・海象	気象：天気 曇り、風向 南西、風力 3、視界 良好 海象：海上 平穏、水温 約25℃
事故の経過	本船は、船長が釣りの目的で貸船業者から本船を借り受け、船長が1人で乗り組み、平成27年9月6日07時00分ごろ宇和島市木浦松漁港を出港した。 貸船業者の担当者は、ふだんであれば15時ごろまでに帰港する船長が帰らず、16時00分ごろ、船長の携帯電話に2、3回連絡したものの、いずれも応答がなかったので、16時30分ごろ船でふだん釣りをしていると聞いていた北福浦漁港付近の搜索を開始した。 貸船業者の担当者は、18時12分ごろ、北福浦漁港西方沖の消波堤に係留された無人の本船を発見し、118番通報した。

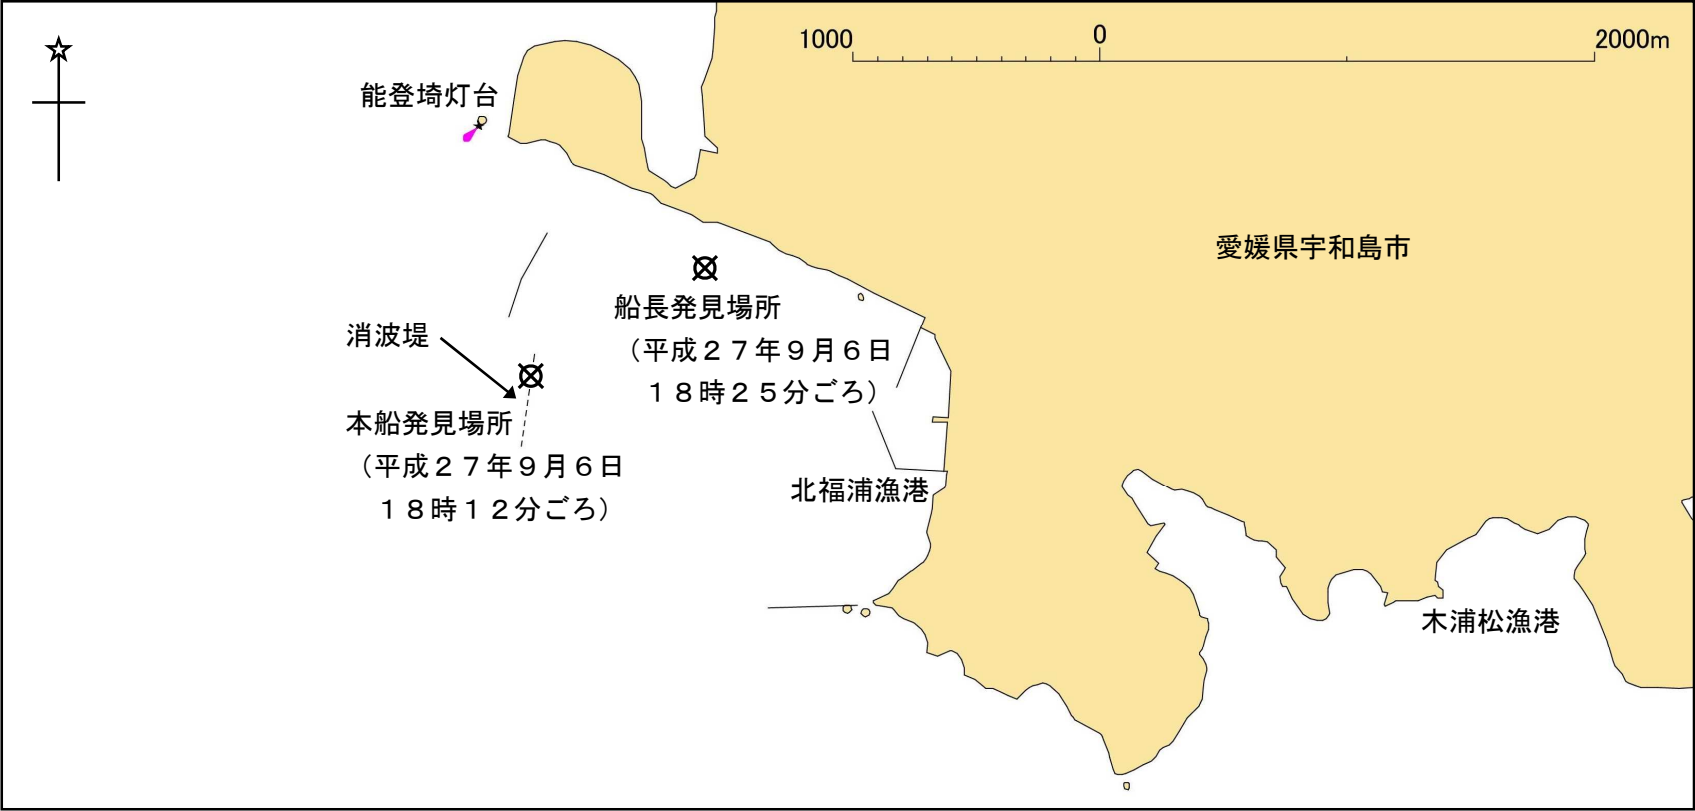
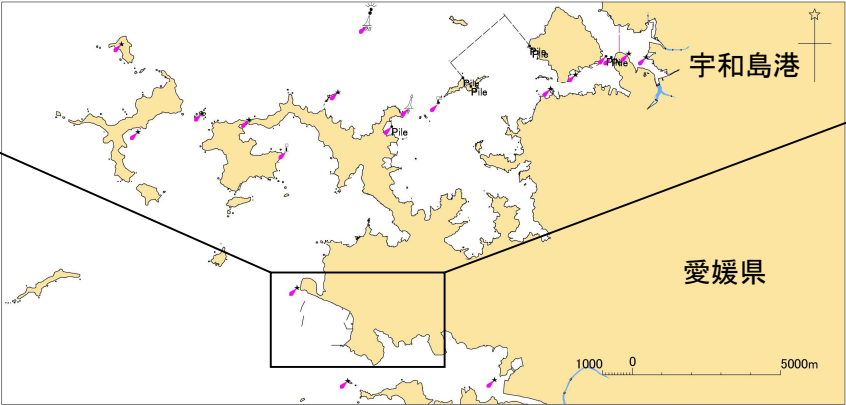
付図1 事故発生経過概略図

<p>船長は、18時25分ごろ、北福浦漁港西方沖の海面にうつ伏せて浮いているところを、漁船に発見された。</p> <p>船長は、海上保安庁から連絡を受けた貸船業者の船に收容され、来援した巡視艇によって宇和島市宇和島港に搬送され、溺死と検案された。</p> <p>(付図1 事故発生経過概略図 参照)</p>
その他の事項	<p>本船は、発見時、消波堤と消波堤の間にあり、船首側にあったロープで一方の消波堤に係留され、船尾側にあったロープは、途中で切れて、他端が他方の消波堤に係止された状態で残されていた。</p> <p>本船は、発見時、衝突等の痕跡が認められなかった。</p> <p>本船の船内には、発見時、仕掛けが巻き上げられた状態の釣り竿、魚が入ったクーラーボックス、食べられていない弁当等があった。</p> <p>本船の船外機は、発見時、起動しており、クラッチが中立状態であった。</p> <p>船長は、発見時、外傷はなく、救命胴衣、上下の合羽、靴下を着用していたが、靴は履いていなかった。</p> <p>船長は、発見時、携帯電話を所持していたものの、防水型の携帯電話ではなかった。</p> <p>船長は、時々、薬を服用していたが、健康であった。</p> <p>船長は、平成12年ごろから年間に約10回、貸船業者から船を借り受けて釣りをしていた。</p>
分析 乗組員等の関与 船体・機関等の関与 気象・海象等の関与 判明した事項の解析	<p>不明</p> <p>不明</p> <p>不明</p> <p>船長は、溺死した。</p> <p>本船は、船長が1人で乗り組み、07時00分ごろ木浦松漁港を出港し、北福浦漁港西方沖の消波堤に係留をした後、18時12分ごろ無人の状態で見られたことから、この間において、船長が落水したものと考えられるが、落水に至った状況を明らかにすることはできなかった。</p> <p>船長は、落水して溺水したものと考えられるが、溺水に至った状況を明らかにすることはできなかった。</p>
原因	<p>本事故は、本船が、北福浦漁港西方沖の消波堤に係留をした後、船長が落水したことにより発生したものと考えられる。</p>

参考	<p>今後の同種事故等の再発防止に役立つ事項として、次のことが考えられる。</p> <ul style="list-style-type: none"> ・ 防水型携帯電話等を常に携帯し、落水した際の連絡手段を確保しておくことが望ましい。
