船舶事故調査報告書

事故種類	衝突
発生日時	平成26年12月28日 08時30分ごろ
発生場所	和歌山県由良町海鹿島 ^{あしか} 北西方沖 紀伊海鹿島灯標から真方位320° 1.3海里（M）付近 （概位 北緯33°59.7′ 東経135°02.6′）
事故の概要	貨物船第八よし丸は、南進中、また、漁船 ^{よしりょう} 喜漁丸は、えい網しながら南西進中、両船が衝突した。 喜漁丸は、船長が負傷し、右舷中央部外板に亀裂等を生じ、また、第八よし丸は、船首部に擦過傷を生じた。
事故調査の経過	平成26年12月28日、本事故の調査を担当する主管調査官（神戸事務所）ほか1人の地方事故調査官を指名した。 原因関係者から意見聴取を行った。
事実情報 船種船名、総トン数 船舶番号、船舶所有者等 L×B×D、船質 機関、出力、進水等	A 貨物船 第八よし丸、299トン 135301、大成海運有限会社 59.71m (Lr) × 10.50m × 6.10m、鋼 ディーゼル機関、735kW、平成8年6月5日 B 漁船 喜漁丸、4.9トン WK3-19207（漁船登録番号）、個人所有 10.94m (Lr) × 2.96m × 0.85m、FRP ディーゼル機関、80kW（動力漁船登録票による）、昭和60年2月14日
乗組員等に関する情報	A 船長A 男性 45歳 三級海技士（航海） 免許年月日 平成3年12月6日 免状交付年月日 平成23年8月10日 免状有効期間満了日 平成29年2月18日 機関長A 男性 71歳 五級海技士（機関） 免許年月日 昭和41年7月8日 免状交付年月日 平成23年2月15日 免状有効期間満了日 平成28年6月21日 B 船長B 男性 52歳

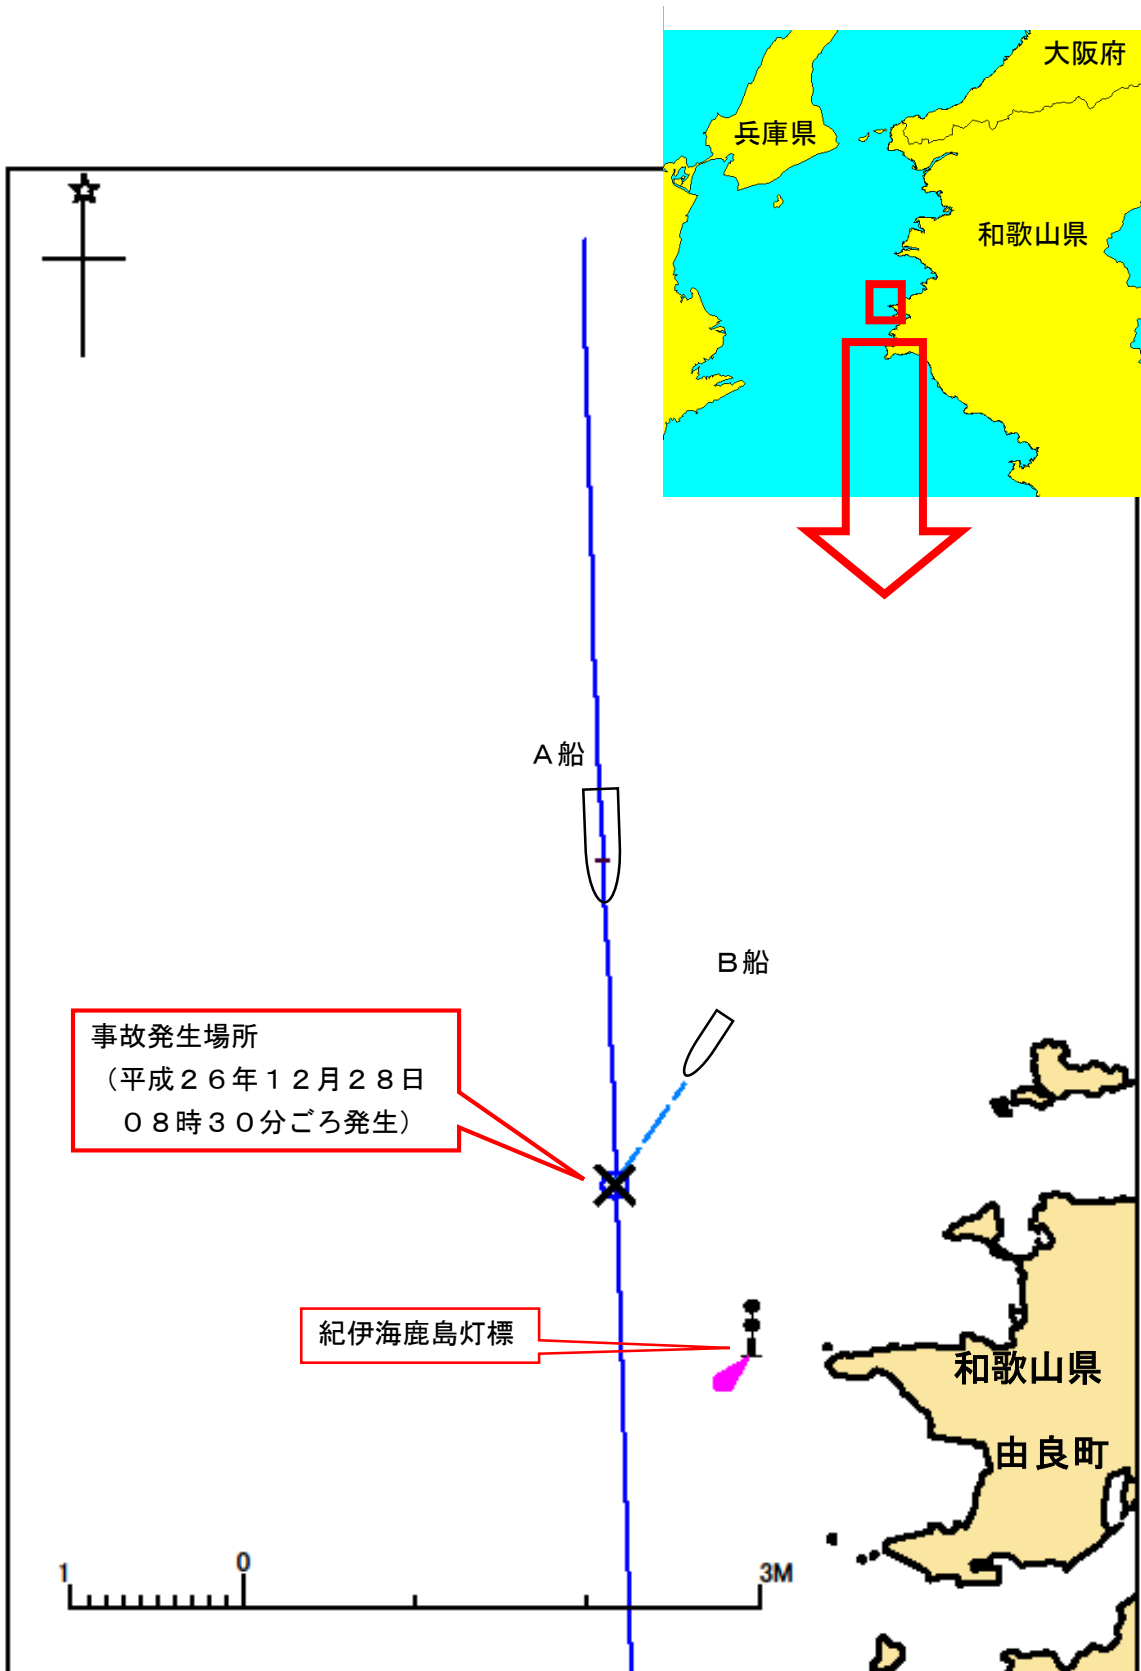
付図1 事故発生経過概略図

<p>れた。</p> <p>B船は、所属する漁業協同組合が手配した台船に引き揚げられ、和歌山県日高港にえい航された。</p> <p>(付図1 事故発生経過概略図 参照)</p>
その他の事項	<p>船長Aは、機関長Aが、六級海技士（航海）以上の免許を有しておらず、単独で船橋当直を行うことができないことを知っていた。</p> <p>機関長Aは、船長からレーダーに船が映っていないと言われて船橋当直についた。</p> <p>機関長Aは、右舷船首方の漁船を見ていたのは、約6分間ではないかと本事故後に思った。</p> <p>B船は、黒色の鼓形の形象物を表示していた。</p> <p>船長Bは、GPSでえい網開始時刻などを確認していた。</p> <p>船長Bは、魚の選別作業後、船首甲板から左舷側を通って操舵室に戻ったので、右舷方から接近するA船に気付かなかったものと本事故後に思った。</p> <p>船長Bは、救命胴衣を着用していた。</p>
分析 乗組員等の関与 船体・機関等の関与 気象・海象等の関与 判明した事項の解析	<p>A あり、B あり</p> <p>A なし、B なし</p> <p>A なし、B なし</p> <p>A船は、海鹿島北西方沖を南進中、機関長Aが、右舷船首方の操業中の漁船を見ていて左舷方の見張りを行っていなかったことから、左舷方から接近するB船に気付かずに航行し、B船と衝突したものと考えられる。</p> <p>機関長Aは、船長から船橋当直を任された際、3Mレンジのレーダーに船が映っておらず、付近に航行の支障となる他船はいないと引き継いだことから、右舷船首方の操業中の漁船を見ていたものと考えられる。</p> <p>船長Aは、付近に航行の支障となる他船を認めなかったことから、食事をとる間、六級海技士（航海）以上の免許を有していない機関長Aに単独で船橋当直を任せたものと考えられる。</p> <p>両船の運航状況から、船長Aが機関長Aに船橋当直を任せる際、左舷方にB船を認め得る状況にあった可能性があると考えられるが、見張りの状況を明らかにすることはできなかった。</p> <p>船長Aは、機関長Aが六級海技士（航海）以上の免許を有していなかったことから、機関長Aに単独で船橋当直を行わせてはならなかった。</p> <p>B船は、海鹿島北西方沖をえい網しながら南西進中、船長Bが、魚の選別作業等をしていて右舷方の見張りを適切に行っていなかったことから、右舷方から接近するA船に気付かず、A船と衝突したものと</p>

考えられる。
原因	<p>本事故は、海鹿島北西方沖において、A船が南進中、B船がえい網しながら南西進中、機関長Aが、右舷船首方の操業中の漁船を見ていて左舷方の見張りを行っておらず、また、船長Bが、魚の選別作業等をしていて右舷方の見張りを適切に行っていなかったため、両船が衝突したことにより発生したものと考えられる。</p>
参考	<p>今後の同種事故等の再発防止に役立つ事項として、次のことが考えられる。</p> <ul style="list-style-type: none"> ・ 常時適切な見張りを行うこと。 ・ 内航及び外航船の船橋当直には、常に六級海技士（航海）以上の海技免状を持つ船員が1人以上当直しなければならない。
