## 船舶事故調査報告書

事故種類	定置網損傷
発生日時	平成27年8月2日 02時09分ごろ
発生場所	福岡県福岡市玄界島北東方沖 玄界島灯台から真方位036° 580m付近 （概位 北緯33° 41.8′ 東経130° 14.3′）
事故の概要	遊漁船半遊半漁 <sup>はんゆうはんぎよ</sup> は、南南東進中、定置網に進入した。 半遊半漁は、船体に損傷を生じなかったが、定置網は、ロープ及び網に切損を生じた。
事故調査の経過	平成27年8月17日、本事故の調査を担当する主管調査官（門司事務所）を指名した。 なお、後日、1人の地方事故調査官を新たに指名した。 原因関係者から意見聴取を行った。
事実情報 船種船名、総トン数 船舶番号、船舶所有者等 L×B×D、船質 機関、出力、進水等	遊漁船 半遊半漁、3.97トン 290-61809福岡、個人所有 9.95m (Lr) × 2.40m × 0.76m、FRP ディーゼル機関、136kW、昭和57年3月
乗組員等に関する情報	船長 男性 56歳 一級小型船舶操縦士・特定 免許登録日 平成22年11月22日 免許証交付日 平成22年12月17日 （平成27年12月16日まで有効）
死傷者等	なし
損傷	本船 なし 定置網 ロープ及び網に切損
気象・海象	気象：天気 晴れ、風 なし、視界 良好 海象：海上 平穏 月正中時刻：01時29分ごろ、高度 46°、月齢 16.6
事故の経過	本船は、船長が1人で乗り組み、遊漁客2人を乗せ、玄界島北方沖の釣り場で遊漁を終え、平成27年8月2日01時45分ごろ、係留地の福岡市博多漁港の福岡船溜まり <sup>ふかおか</sup> に向けて帰途についた。 船長は、操舵室で立って操船に当たり、レーダーを0.75海里レンジ及びヘッドアップで、GPSプロッターをノースアップで約6海

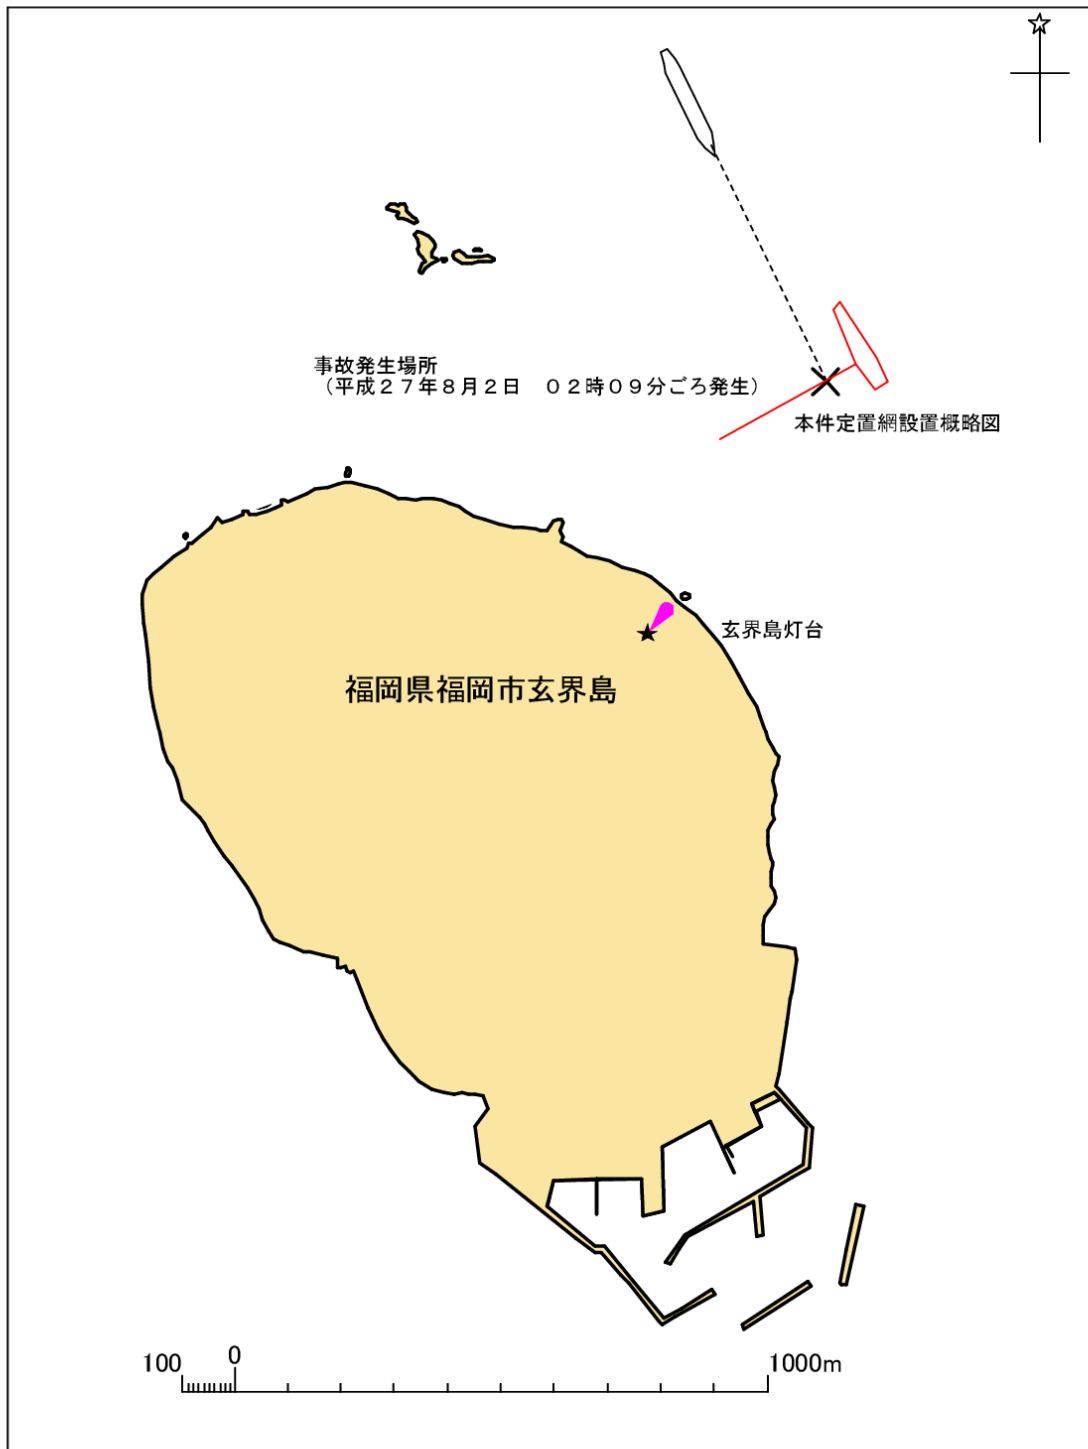
付図1 事故発生経過概略図

<p>里の範囲で映るように設定し、玄界島北東方沖を約17.5ノットの対地速力で手動操舵により南南東進していたところ、02時09分ごろ、突然船体が停止した。</p> <p>船長は、プロペラが見えるのぞき窓から確認したところ、プロペラにロープが絡んでいることが分かり、海上保安庁に本事故の発生を通報した。</p> <p>船長は、遊漁客から周囲に浮き球があると聞き、玄界島北東方沖に設置された定置網（以下「本件定置網」という。）に進入したことを知った。</p> <p>本船は、本件定置網所有者等によってプロペラ翼に絡んだ垣網の幹ロープ及び付近の網が切断された後、機関を始動して玄界島まで自力で航行した。</p> <p>（付図1 事故発生経過概略図 参照）</p>
その他の事項	<p>船長は、本事故発生前、海上保安庁のホームページと沿岸域情報提供システム（MICS）で気象情報を見ていたが、本事故発生場所付近の定置網設置状況などの水路調査を行っていなかった。</p> <p>本件定置網は、船長が、以前、本事故発生場所付近を航行したときには設置されておらず、平成27年7月22日に新たに設置され、その東側には光達距離約4.5kmで毎4秒に1回黄色の閃光を発する標識灯3個が設置されていた。</p> <p>船長は、光の点滅を何個か見たが、定置網の標識灯の灯火とは思わなかった。</p> <p>船長は、本船の小さい画面のレーダーでは、定置網等を映像で捉えることができなかった。</p> <p>船長は、本事故当時、月明かりに照らされた海面付近の状態が分かる状況であったが、定置網の浮き球等には気付かなかった。</p>
分析 乗組員等の関与 船体・機関等の関与 気象・海象等の関与 判明した事項の解析	<p>あり</p> <p>なし</p> <p>なし</p> <p>本船は、玄界島北東方沖を南南東進中、船長が、本件定置網の存在を知らなかったことから、本件定置網に向けて航行し、本件定置網に損傷を生じたものと考えられる。</p> <p>船長が、航行海域付近の水路調査を行っていれば、本件定置網を避けることができた可能性があると考えられる。</p>

<ul style="list-style-type: none"><li>・水路調査を適切に行って航行海域付近の障害物などを把握すること。</li></ul>
--	--
