船舶事故調査報告書

事故種類	衝突
発生日時	平成27年3月12日 06時30分ごろ
発生場所	兵庫県南あわじ市門崎南方沖 門崎灯台から真方位165° 1,900m付近 （概位 北緯34° 13.5′ 東経134° 39.9′）
事故の概要	漁船金力丸は、西南西進中、また、漁船第二清運丸は、えい網しながら南南東進中、両船が衝突した。 第二清運丸は、船長が負傷し、左舷中央部の破口等を生じ、また、金力丸は、右舷船首部に破口等を生じた。
事故調査の経過	平成27年3月24日、本事故の調査を担当する主管調査官（神戸事務所）ほか1人の地方事故調査官を指名した。 原因関係者から意見聴取を行った。
事実情報 船種船名、総トン数 船舶番号、船舶所有者等 L×B×D、船質 機関、出力、進水等	A 漁船 金力丸、8.5トン HG2-8516（漁船登録番号）、個人所有 14.65m (Lr) × 3.28m × 1.16m、FRP ディーゼル機関、421kW（動力漁船登録票による）、平成16年5月25日 B 漁船 第二清運丸、4.9トン HG3-36186（漁船登録番号）、個人所有 10.95m (Lr) × 3.06m × 1.15m、FRP ディーゼル機関、漁船法馬力数15、昭和62年11月2日
乗組員等に関する情報	A 船長A 男性 47歳 一級小型船舶操縦士・特殊小型船舶操縦士・特定 免許登録日 昭和61年3月3日 免許証交付日 平成22年9月22日 （平成28年3月2日まで有効） B 船長B 男性 76歳 一級小型船舶操縦士・特殊小型船舶操縦士・特定 免許登録日 昭和51年4月30日 免許証交付日 平成23年10月3日 （平成28年12月21日まで有効） 甲板員B 男性 43歳

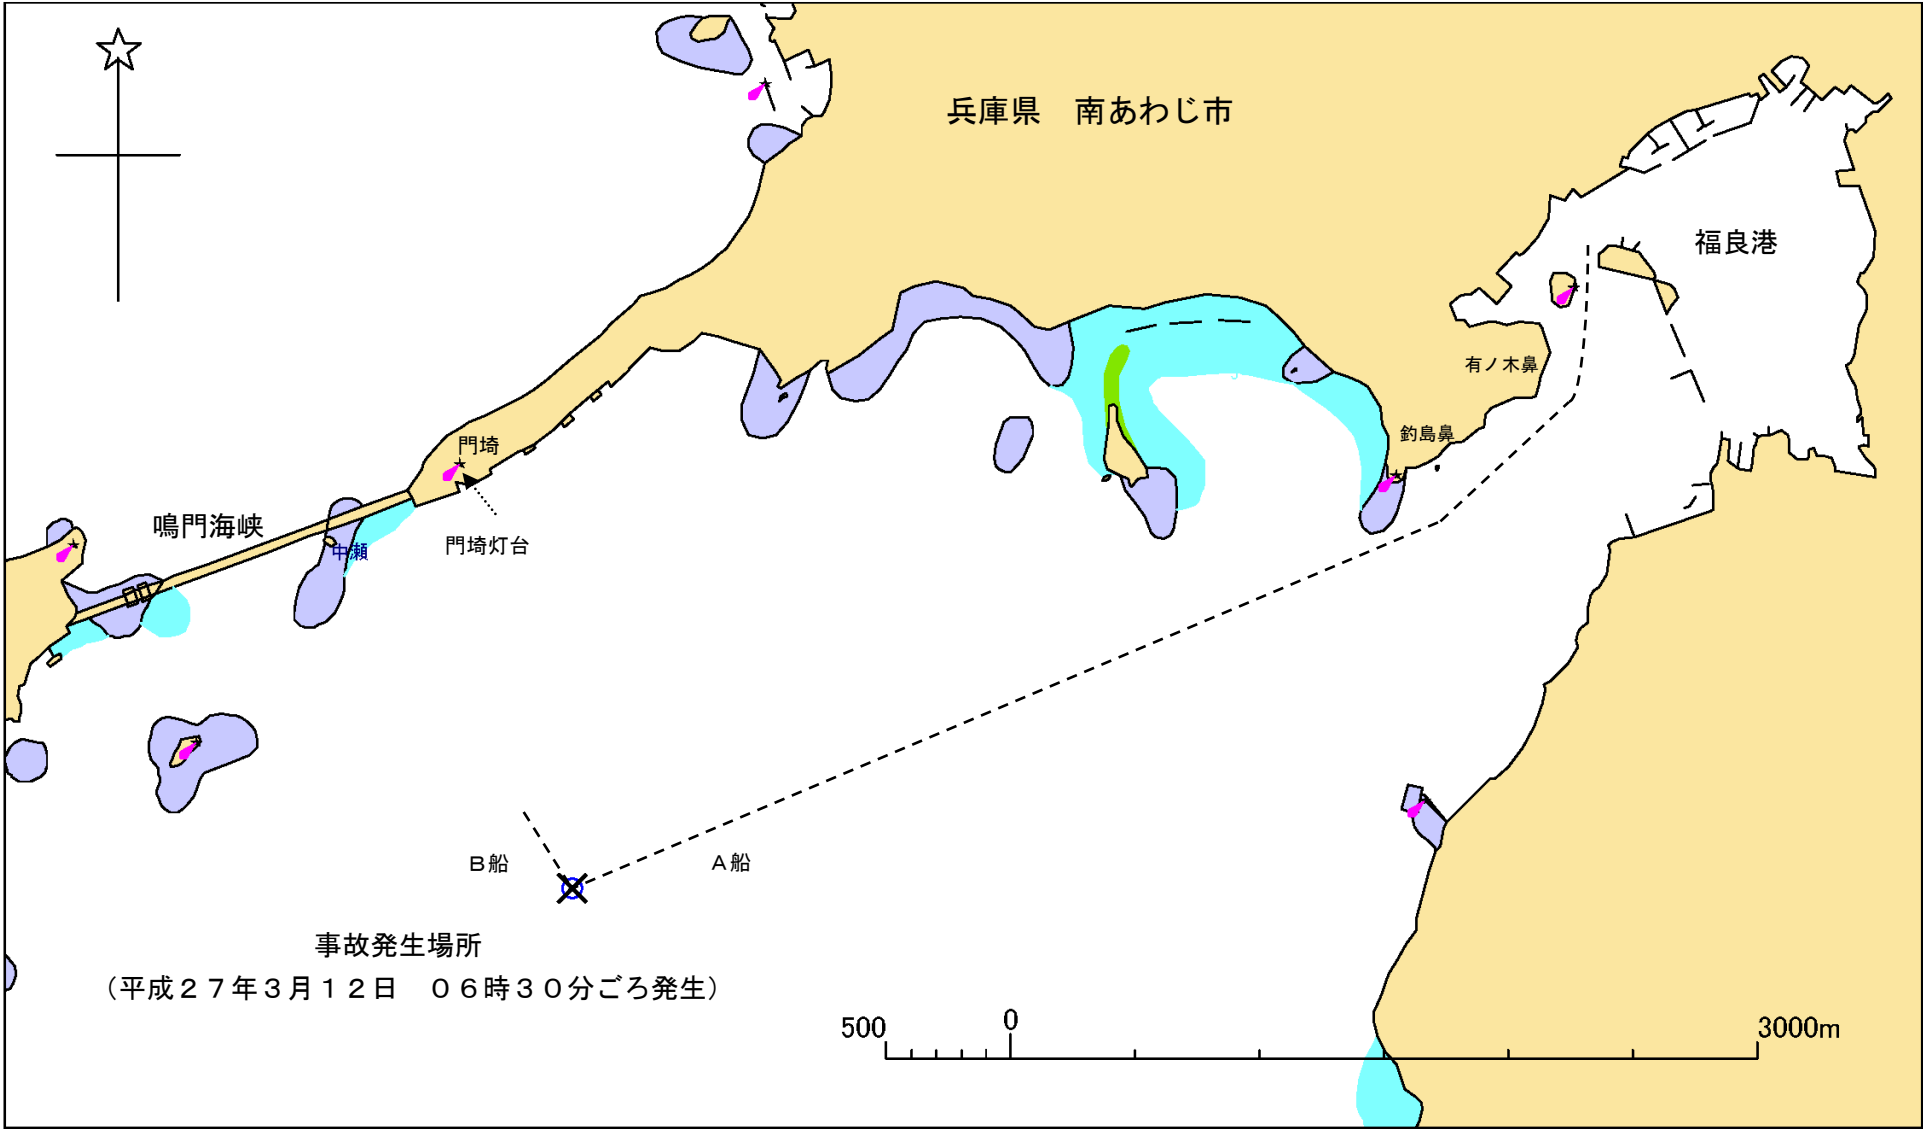
付図1 事故発生経過概略図

<p>一級小型船舶操縦士・特殊小型船舶操縦士・特定 免許登録日 平成9年11月28日 免許証交付日 平成23年12月7日 (平成29年11月27日まで有効)</p>
死傷者等	<p>A なし B 重傷 1人(船長B)</p>
損傷	<p>A 右舷船首部に破口等 B 左舷中央部に破口及び操舵室、漁労設備に損壊等</p>
気象・海象	<p>気象：天気 晴れ、風 なし、視界 良好 海象：海上 平穏、潮汐 上げ潮の中央期</p>
事故の経過	<p>A船は、船長Aが1人で乗り組み、いかなご2そうびき網漁を行う目的で、網船2隻と船団を組み、平成27年3月12日06時10分ごろ南あわじ市福良港を出港し、同市有^{あり}ノ^き木鼻南東方沖の待機場所に向かった。</p> <p>船長Aは、06時25分ごろ、船団長の合図により、他の探索船と共に門崎南方沖の漁場に向けて約24ノット(kn)の速力(対地速力、以下同じ。)で西南西進中、右舷船首方にB船を認めた。</p> <p>船長Aは、右舷方を同航中の他船団の探索船とGPSプロッターの画面を交互に見ていたところ、B船との距離が約400mに接近したものの、約100mに接近したところで避航するつもりでいたので、少し時間があると思い、右舷方の探索船の動向を見た。</p> <p>A船は、船長Aが、06時30分ごろ前方を見たところ至近にB船を認め、スロットルレバーを下げて右舵を取ったものの、門崎南方沖において、A船の船首部とB船の左舷中央部とが衝突し、B船に乗り上げた。</p> <p>船長Aは、船長B及び甲板員BをA船に移乗させた。</p> <p>B船は、船長B及び甲板員Bが乗り組み、1回目の底びき網漁を行った後、門崎南方沖に移動して、06時25分ごろ2回目の投網を行った。</p> <p>船長B及び甲板員Bは、投網中、南あわじ市釣島鼻南西方沖を、門崎南方沖の漁場に向けて航行中のA船ほか3隻の探索船を認めた。</p> <p>B船は、船長Bが、操舵室で椅子に腰を掛けて操船を行い、甲板員Bが、左舷船尾側のブルワークに座り、約2knの速力でえい網を行いながら、手動操舵により南南東進した。</p> <p>甲板員Bは、A船が約100mに接近しても避ける様子が見えなかったため、大声を出しながら黄色い合羽を振った。</p> <p>B船は、船長Bが、甲板員Bの声を聞き、操舵室を出たところ、至近にA船を認めたが、どうすることもできず、A船と衝突した。</p> <p>船長Bは、A船の網船に移乗し、福良港に運ばれ、救急車により病院に搬送され、外傷性くも膜下出血及び両側上腕打撲等と診断され</p>

<p>た。</p> <p>A船の網船の乗組員は海上保安部に本事故発生の通報を行った。</p> <p>A船は、機関室に浸水が認められたので、船長A及び甲板員Bが僚船に移乗し、福良港までえい航された。</p> <p>B船は、衝突して約4分後、右舷側に傾斜して転覆した後、A船の網船により福良港までえい航され、サルベージにより引き起こされた後、廃船処理された。</p> <p>(付図1 事故発生経過概略図 参照)</p>
その他の事項	<p>船長Aは、本事故前日と同じ漁場に早く行こうと思い、他の探索船の動向が気になっていた。</p> <p>船長Bは、探索船が本事故海域の漁場に向けて航行しているのは分かっていたが、いつもえい網中のB船を航行中の船舶が避けてくれたので、本事故当ても避けてくれると思っていた。</p> <p>甲板員Bは、航行中の船舶がえい網中のB船を約100mに接近してから、避けることもあったので、本事故当時、A船を時折見ていた。</p> <p>B船は、黒色の鼓形形象物を掲げ、網口に開口板を取り付けた底びき網を長さ約300mのワイヤでえい網していた。</p> <p>B船は、有効な音響による信号を行うことができる手段を講じていなかった。</p> <p>船長A、船長B及び甲板員Bは、救命胴衣を着用していなかった。</p>
分析 乗組員等の関与 船体・機関等の関与 気象・海象等の関与 判明した事項の解析	<p>A あり、B なし</p> <p>A なし、B なし</p> <p>A なし、B なし</p> <p>A船は、門崎南方沖を西南西進中、船長Aが、B船を船首方約400mに見たものの、B船を避航するまで少し時間があると思い、右舷方の探索船の動向を見ていて見張りを適切に行っていなかったことから、B船を避ける時機を逸し、B船と衝突したものと考えられる。</p> <p>船長Aは、本事故前日と同じ漁場に早く行こうと思い、右舷方を同航していた探索船の動向が気になっていたものと考えられる。</p> <p>B船は、門崎南方沖において、えい網しながら南南東進中、船長B及び甲板員Bが釣島鼻南西方沖に接近するA船を認め、A船の動向に注意していた甲板員Bが、A船がB船を避けずに接近してきたので、大声を出しながら黄色い合羽を振ったものの、A船と衝突したものと考えられる。</p>

原因	<p>本事故は、門崎南方沖において、A船が西南西進中、B船がえい網しながら南南東進中、船長Aが、B船を避航するまで少し時間があると思い、右舷方の探索船の動向を見ていて見張りを適切に行っていなかったため、B船を避ける時機を逸し、両船が衝突したことにより発</p>

生したものと考えられる。
参考	<p>今後の同種事故等の再発防止に役立つ事項として、次のことが考えられる。</p> <ul style="list-style-type: none">・ 常時適切な見張りを行うこと。・ 長さ12m未満の船舶は、汽笛及び号鐘を備えない場合、有効な音響による信号を行うことができる手段を講じ、えい網中であっても、他船が接近して衝突のおそれがある場合には、余裕のある時期に注意喚起を行うこと。
