船舶事故調査報告書

事故種類	衝突
発生日時	平成28年7月12日 11時50分ごろ
発生場所	鹿児島県奄美大島南東方沖 シツル埼灯台から真方位267° 17.8海里（M）付近 （概位 北緯28° 16.3′ 東経129° 36.8′）
事故の概要	貨物船 ^{ジャイク ビンセント ワンス} JAKE VINCENT ONCEは、南西進中、また、押船第2かの丸は、起重機船かの号を押航して西南西進中、JAKE VINCENT ONCEと第2かの丸とが衝突した。 JAKE VINCENT ONCEは、球状船首上部に破口を生じ、また、第2かの丸は、船尾部外板の破口等を生じた。
事故調査の経過	平成28年7月13日、本事故の調査を担当する主管調査官（那覇事務所）を指名した。 なお、後日、1人の地方事故調査官を新たに指名した。 原因関係者から意見聴取を行った。
事実情報 船種船名、総トン数 船舶番号、船舶所有者等 L×B×D、船質 機関、出力、進水等	A 貨物船 JAKE VINCENT ONCE（ツバル国籍）、497トン 9146259（IMO番号）、VILLA SHIPPING LINES, INC. 76.50m×12.00m×7.00m、鋼 ディーゼル機関、735kW、1996年 B 押船 第2かの丸、19トン 293-33866鹿児島、竹山建設株式会社 15.00m×5.50m×1.85m、鋼 ディーゼル機関2基、956.16kW（合計）、平成11年3月 C 起重機船 かの号、約1,982トン なし、竹山建設株式会社 61.00m×23.00m×4.00m、鋼 機関なし、平成14年（建造年）
乗組員等に関する情報	A 船長A 男性 75歳 暫定締約国資格受有者承認証 船長（ツバル国発給） 交付年月日 2016年5月6日 （2016年8月6日まで有効） 甲板員A 男性 66歳

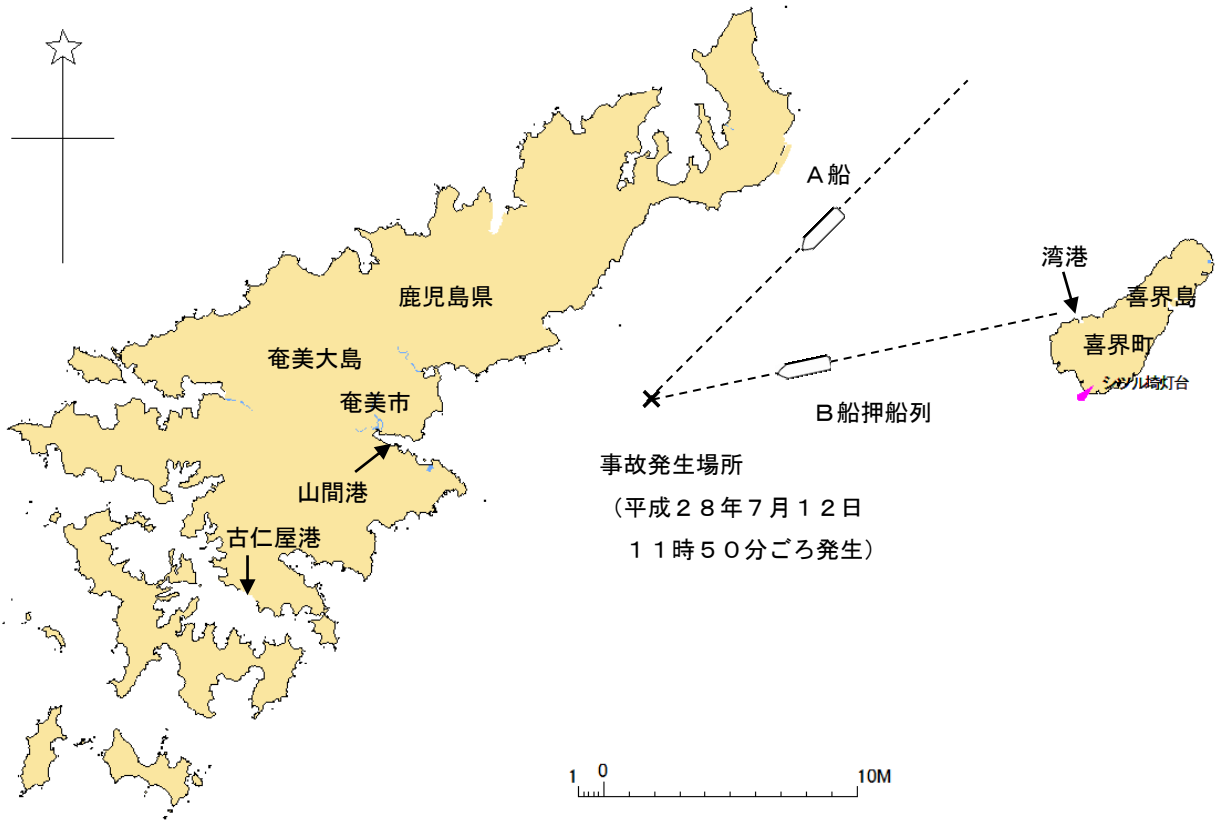
付図1 事故発生経過概略図

<p>行われた後、セブ島に向かった。</p> <p>B船は、船長Bが1人で乗り組み、作業員4人が乗ったC船の船尾凹部にB船の船首部を^{かん}嵌合してB船押船列を構成し、奄美市山間港^{やんま}に向けて喜界町湾港を出港し、奄美大島南岸沖を約5knの速力で自動操舵により西南西進した。</p> <p>船長Bは、操縦席に腰を掛けて操船し、6Mレンジに設定したレーダーで右舷船尾方約4.0～4.5Mに船舶の映像を認め、目視でA船を確認し、A船が速力の遅いB船押船列の進路を避けて追い越して行くものと思い、針路及び速力を保持して航行を続けた。</p> <p>船長Bは、A船が約400～500mに接近したので、衝突のおそれを感じ、注意を喚起する意図で電子ホーンを約2回鳴らした。</p> <p>船長Bは、状況が変わらないように感じたが、針路を変えると変えた方向にA船が来るかもしれないと思い、どうすることもできず、B船の船尾部にA船が衝突するところを認めた。</p> <p>船長Bは、海上保安庁に本事故の発生を通報した後、B船の機関室への浸水を認め、ポンプで排水しながら山間港に帰港した。</p> <p>(付図1 事故発生経過概略図 参照)</p>
<p>その他の事項</p>	<p>A船の喫水は、船首約2.2m、船尾約3.3mであった。</p> <p>A船の最小安全配員証書には、尾道からセブ島までの航海として、船長、航海士、甲板当直部員、機関長及び機関当直部員の証明書を有する者をそれぞれ配置することが記載されていた。</p> <p>甲板員Aの船橋当直予定時間は、00時～04時、12時～16時であった。</p> <p>甲板員Aは、A船に2台のレーダーが装備されていたが、船長Aからレーダーに故障が生じると売船に影響が出るので、視界が良好の場合はレーダーを使用しないように言われていた。</p> <p>甲板員Aは、本事故時、音響信号を聞いていなかった。</p> <p>甲板員Aは、B船がC船を押航していることを本事故後に初めて知った。</p> <p>甲板員Aは、遠洋漁船の船長等経験が約38年間あり、海外売船に伴って回航する船舶への乗船経験が4～5回であった。</p> <p>B船の喫水は、船首約1.0m、船尾約2.6mであり、C船の喫水は、船首及び船尾共に約1.8mであった。</p> <p>B船には、VHF無線電話がなかった。</p> <p>船長Bは、ふだん、他船がB船押船列に後方から接近しても、他船が速力の遅いB船押船列の進路を避けて追い越していたので、本事故当時もA船がそのように航行すると思っていた。</p> <p>船長Bは、A船が至近に来たとき、A船の船橋を見たが、誰もいないように見えた。</p> <p>船長Bは、約14年間船長職の経験があり、山間港と湾港との間を</p>

約50～60回航海していた。
分析 乗組員等の関与 船体・機関等の関与 気象・海象等の関与 判明した事項の解析	A あり、B あり、C なし A なし、B なし、C なし A なし、B なし、C なし A船は、奄美大島南東方沖を南西進中、単独の船橋当直に当たっていた甲板員Aが、左舷前方から接近するB船押船列がA船を避航するものと思い、レーダーを用いるなどしてB船押船列に対する見張りを適切に行っていなかったことから、A船がB船押船列を追い越す態勢であることに気付かずに航行し、B船押船列と衝突したものと考えられる。 甲板員Aは、B船押船列がA船の左舷前方から接近する態勢であったことから、横切り船の航法に従ってB船押船列がA船を避けるといったものと考えられる。 甲板員Aは、船長Aから視界が良好の場合はレーダーを使用しないようにと言われていたことから、レーダーを用いた見張りを行っていなかったものと考えられる。 B船押船列は、奄美大島南東方沖を西南西進中、船長Bが、右舷船尾方に認めたA船が速力の遅いB船押船列の進路を避けて追い越して行くものと思い、A船が約400～500mに接近したときに注意を喚起する意図で汽笛を約2回鳴らしたものの、衝突を避けるための動作をとる時機を失したことから、A船と衝突したものと考えられる。
原因	本事故は、奄美大島南東方沖において、A船が南西進中、B船押船列が西南西進中、甲板員Aが、左舷前方から接近するB船押船列がA船を避航するものと思い、レーダーを用いるなどしてB船押船列に対する見張りを適切に行わず、また、船長Bが、右舷船尾方に認めたA船が速力の遅いB船押船列の進路を避けて追い越して行くものと思い、A船が約400～500mに接近したときに注意を喚起する意図で汽笛を約2回鳴らしたものの、衝突を避けるための動作をとる時機を失したため、A船とB船押船列が衝突したものと考えられる。
参考	今後の同種事故等の再発防止に役立つ事項として、次のことが考えられる。 ・衝突するおそれのある場合には、航法に従って衝突を避けるための措置を適切に講じること。
