船舶事故調査報告書

事故種類	衝突（護岸）
発生日時	平成28年7月24日 15時45分ごろ
発生場所	三重県志摩市深谷水道 深谷水道北口灯台から真方位161° 220m付近 （概位 北緯34° 15.9′ 東経136° 51.5′）
事故の概要	水上オートバイ15F ^{エフ} は、遊走中、護岸に衝突した。 15Fは、船長及び同乗者1人が負傷し、右舷船首部舷縁等に擦過傷を生じた。
事故調査の経過	平成28年8月8日、本事故の調査を担当する主管調査官（横浜事務所）ほか1人の地方事故調査官を指名した。 原因関係者から意見聴取を行った。
事実情報 船種船名、総トン数 船舶番号、船舶所有者等 L×B×D、船質 機関、出力、進水等	水上オートバイ 15F、0.1トン 250-54703大阪、個人所有 2.66m (Lr) × 1.07m × 0.40m、FRP ガソリン機関、112.00kW、平成22年5月
乗組員等に関する情報	船長 女性 36歳 特殊小型船舶操縦士 免許登録日 平成28年3月25日 免許証交付日 平成28年3月25日 （平成33年3月24日まで有効）
死傷者等	軽傷 2人（船長及び同乗者A）
損傷	右舷船首部舷縁、船底外板及び右舷船尾部スポンソンに擦過傷
気象・海象	気象：天気 晴れ時々曇り、風向 南南東、風力 2、視界 良好 海象：海上 平穏
事故の経過	本船は、船長が1人で乗り組み、知人2人（以下「同乗者A」及び「同乗者B」という。）を乗船させ、遊走の目的で仲間の水上オートバイ2艇（以下「B船」及び「C船」という。）と共に深谷水道を抜けて外洋に出ることとし、平成28年7月24日15時00分ごろ志摩市神明漁港 ^{しんめい} を出港した。 本船は、深谷水道内の最狭部に向けて同水道の中央部を約30km/hの速力（対水速力、以下同じ。）で南南東進中、船長が、右舷側を約10m離して追い越したB船の左舷後方を追走する態勢となったとこ

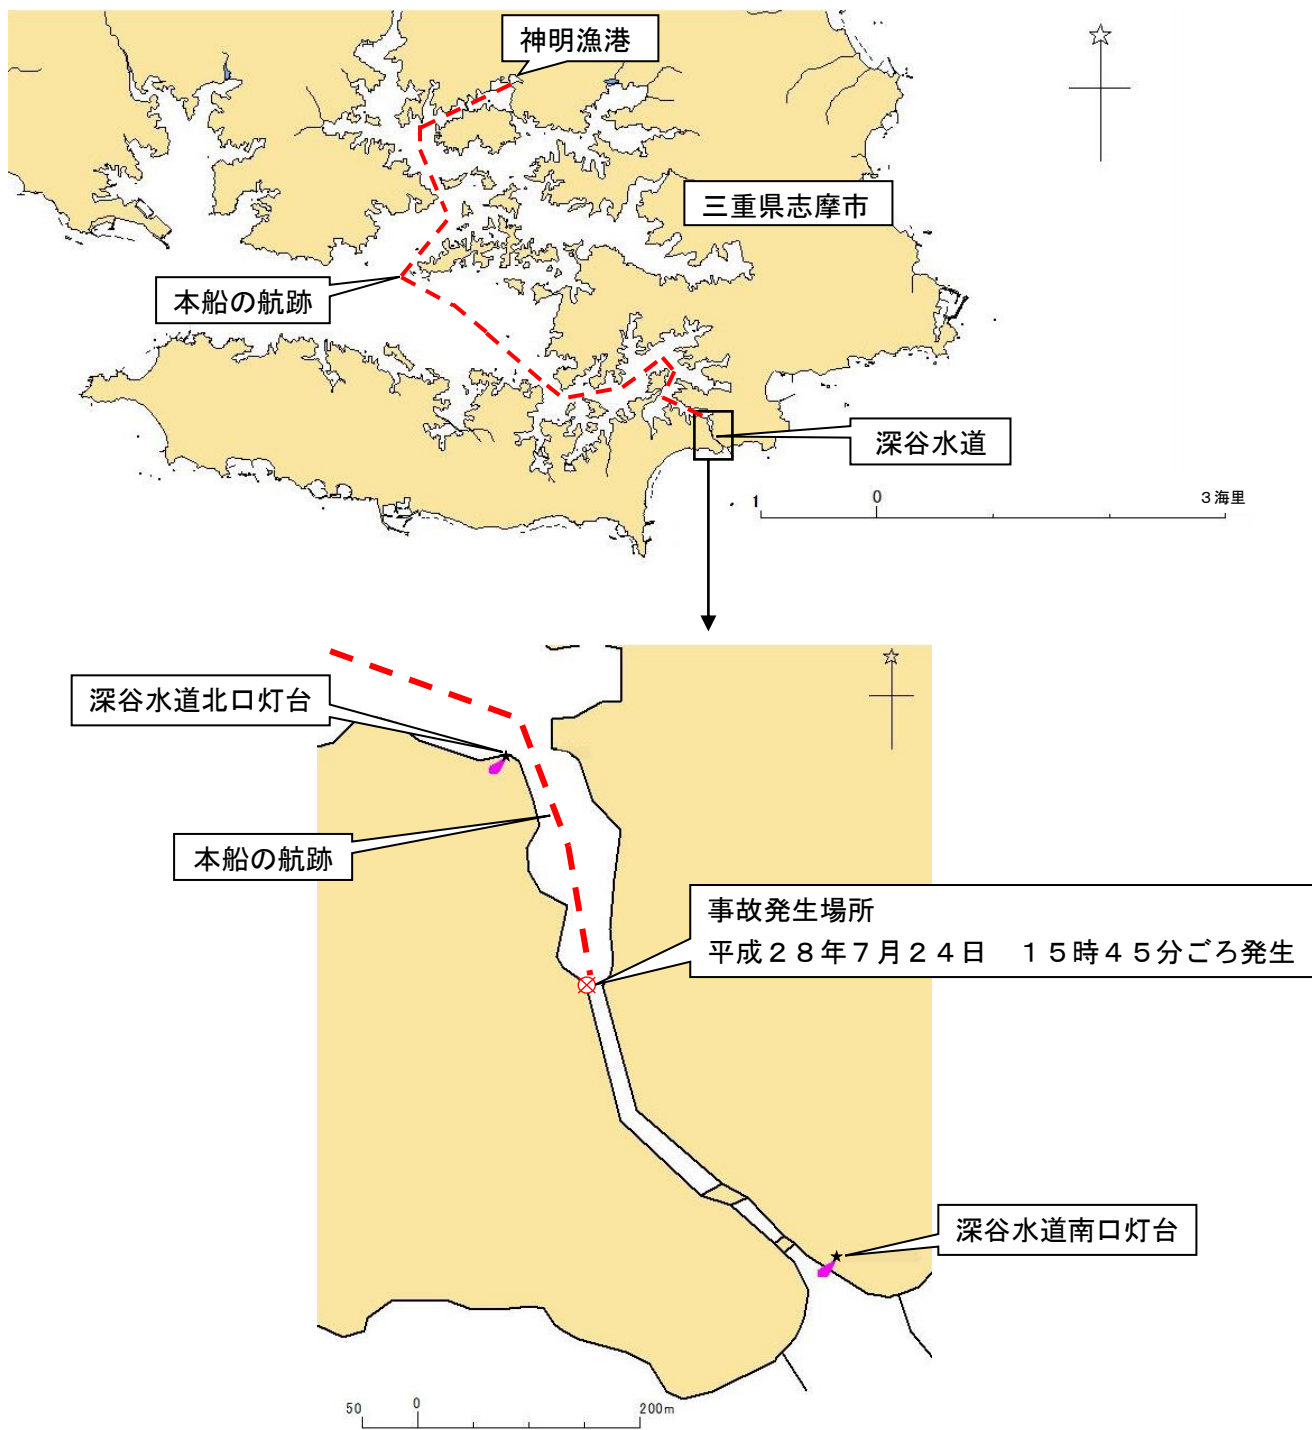
付図1 事故発生経過概略図

<p>ろ、B船の航走波にハンドルをとられ、15時45分ごろ西側の護岸に衝突した。</p> <p>船長は、衝突の衝撃で同乗者A及び同乗者Bと共に落水し、本事故の発生に気付いた近隣の住人が要請した救急車で病院に搬送され、応急治療を受けた後、後日、別の病院で受診し、右頬裂創、口唇裂創、下顎裂創及び腹部打撲と診断され、約1週間の通院加療を要した。</p> <p>同乗者Aは顔面打撲等の軽傷を負い、同乗者Bには怪我がなかった。</p> <p>本船は、来援した友人が操縦し、神明漁港に帰港した。</p> <p>(付図1 事故発生経過概略図 参照)</p>
その他の事項	<p>深谷水道は、幅が約50mであった。</p> <p>船長は、B船の航走波を受けた際、あっという間に本船の船首が西側の護岸に向いてしまい、態勢を立て直そうとしたが間に合わなかった。</p> <p>船長、同乗者A及び同乗者Bは、全員救命胴衣を着用していた。</p>
分析 乗組員等の関与 船体・機関等の関与 気象・海象等の関与 判明した事項の解析	<p>あり</p> <p>なし</p> <p>なし</p> <p>本船は、深谷水道を南南東進中、右舷側を追い越したB船の航走波を受けた際、船長が航走波にハンドルをとられたことから、右転して西側の護岸に衝突したものと考えられる。</p>
原因	<p>本事故は、本船が、深谷水道を南南東進中、右舷側を追い越したB船の航走波を受けた際、船長が航走波にハンドルをとられたため、右転して西側の護岸に衝突したものと考えられる。</p>
参考	<p>今後の同種事故等の再発防止に役立つ事項として、次のことが考えられる。</p> <ul style="list-style-type: none"> ・水上オートバイは、航行中、他船に追い越される際に同船の航走波に注意すること。
