船舶事故調査報告書

事故種類	乗揚
発生日時	平成29年4月23日 03時20分ごろ
発生場所	島根県知夫村浅島北西岸 知夫港赤島防波堤灯台から真方位150°930m付近 （概位 北緯35°59.8′ 東経133°02.3′）
事故の概要	瀬渡船GRAND VESSELは、北北西進中、浅所に乗り揚げた。 GRAND VESSEL は、船底外板の破口等を生じた。
事故調査の経過	平成29年4月24日、本事故の調査を担当する主管調査官（広島事務所）を指名した。 なお、後日、1人の地方事故調査官を新たに指名した。 原因関係者から意見聴取を行った。
事実情報 船種船名、総トン数 船舶番号、船舶所有者等 L×B×D、船質 機関、出力、進水等	瀬渡船 GRAND VESSEL、19トン SN2-2893（漁船登録番号）、個人所有 19.43m (Lr) × 3.78m × 2.05m、FRP ディーゼル機関2基、713.4kW（合計）、平成7年7月 第290-46339号（船舶検査済票の番号）
乗組員等に関する情報	船長 男性 25歳 一級小型船舶操縦士・特定 免許登録日 平成24年11月9日 免許証交付日 平成24年12月20日 （平成29年12月19日まで有効）
死傷者等	なし
損傷	船底外板に破口を伴う擦過傷、両舷舵板及びプロペラ翼に曲損等
気象・海象	気象：天気 晴れ、風向 南、風力 1、視界 良好 海象：海上 平穏、潮流 北東流、潮汐 下げ潮の中央期
事故の経過	本船は、船長が1人で乗り組み、釣り客8人を乗せ、平成29年4月23日02時10分ごろ知夫村知夫漁港に向けて島根県松江市七類港を出港し、知夫村知夫里島南方沖を約22ノットの対地速力で自動操舵により北北西進していた。 船長は、操縦席に腰を掛けた姿勢で操船に当たり、GPSプロッターを作動させ、知夫港赤島防波堤灯台を船首目標とし、03時00分ごろ知夫漁港まであと7海里であることを確認した後、いつしか居眠

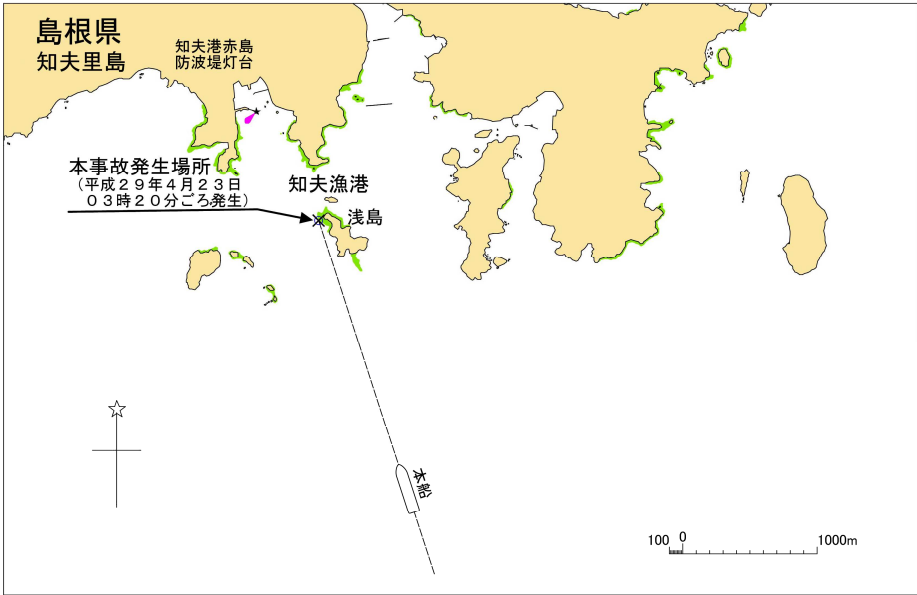
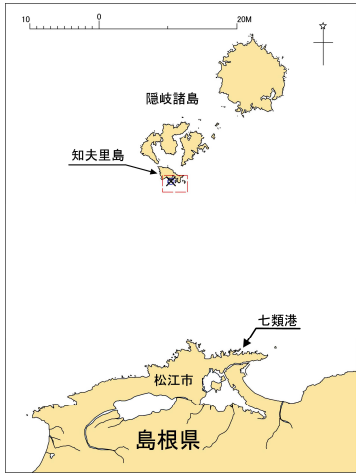
付図1 事故発生経過概略図

<p>りに陥り、03時20分ごろ衝撃で目覚めて浅島北西岸の浅所に乗り揚げたことに気付いた。</p> <p>船長は、損傷状況等を確認したところ、自力離礁が困難に見えたので、釣り客を陸上に誘導して避難させ、海上保安庁に本事故の発生を通報するとともに、僚船に支援を要請した。</p> <p>釣り客は、来援した僚船に移乗して知夫港へ向かった。</p> <p>本船は、24日船長が手配した起重機付台船でつり上げられて離礁し、島根県隠岐の島町の造船所に運ばれた。</p> <p>(付図1 事故発生経過概略図 参照)</p>																						
<p>その他の事項</p>	<p>本船は、喫水が船首約0.7m、船尾約1.5mであった。</p> <p>4月21日午後から本事故発生までの船長の就労及び睡眠状況は、次のとおりであった。</p>

<p>から、浅島北西岸の浅所に向けて航行し、同浅所に乗り揚げたものと考えられる。</p> <p>船長は、本事故時、本事故発生までの約36時間中、睡眠時間が合計約7時間で、睡眠不足で疲労が蓄積する状況であったこと及び操縦席に腰を掛けた姿勢で操船を続けたことから、居眠りに陥った可能性があると考えられる。</p> <p>本船は、知夫港赤島防波堤灯台を船首目標として自動操舵で針路を設定したものの、北東方へ向かう海流に圧流されたことから、浅島北西岸に乗り揚げた可能性があると考えられる。</p>
原因	<p>本事故は、夜間、本船が、知夫里島南方沖を北北西進中、船長が、居眠りに陥ったため、浅島北西岸の浅所に向けて航行し、同浅所に乗り揚げたものと考えられる。</p>
参考	<p>今後の同種事故等の再発防止に役立つ事項として、次のことが考えられる。</p> <ul style="list-style-type: none"> ・眠気を感じた場合は、外気に当たったり、椅子から立ち上がり身体を動かしたりするなどして居眠り防止に努めること。
