船舶事故調査報告書

事故種類	衝突
発生日時	平成29年1月25日 09時00分ごろ
発生場所	千葉県勝浦市勝浦港南南東方沖 勝浦灯台から真方位167° 6.9海里（M）付近 （概位 北緯35° 01.6′ 東経140° 21.2′）
事故の概要	遊漁船 ^{きみ} 喜美丸は、漂泊中、また、漁船 ^{もりたか} 守孝丸は、北西進中、両船が衝突した。 喜美丸は、釣り客1人が負傷し、船尾部外板に破損を生じ、また、守孝丸は、船首部外板に亀裂等を生じた。
事故調査の経過	平成29年2月7日、本事故の調査を担当する主管調査官（横浜事務所）ほか1人の地方事故調査官を指名した。 原因関係者から意見聴取を行った。
事実情報 船種船名、総トン数 船舶番号、船舶所有者等 L×B×D、船質 機関、出力、進水等	A 遊漁船 喜美丸、7.3トン CB2-70298（漁船登録番号）、個人所有 12.02m（Lr）×3.21m×1.12m、FRP ディーゼル機関、367.75kW、平成8年3月25日 第232-26309号（船舶検査済票の番号） B 漁船 守孝丸、4.7トン CB3-83251（漁船登録番号）、個人所有 11.74m（Lr）×3.06m×1.24m、FRP ディーゼル機関、308.91kW、平成5年9月19日 第232-22426号（船舶検査済票の番号）
乗組員等に関する情報	A 船長A 男性 51歳 一級小型船舶操縦士・特殊小型船舶操縦士・特定 免許登録日 平成7年9月26日 免許証交付日 平成27年5月18日 （平成32年9月25日まで有効） B 船長B 男性 63歳 一級小型船舶操縦士・特殊小型船舶操縦士・特定 免許登録日 昭和51年7月2日 免許証交付日 平成28年6月20日 （平成34年3月1日まで有効）

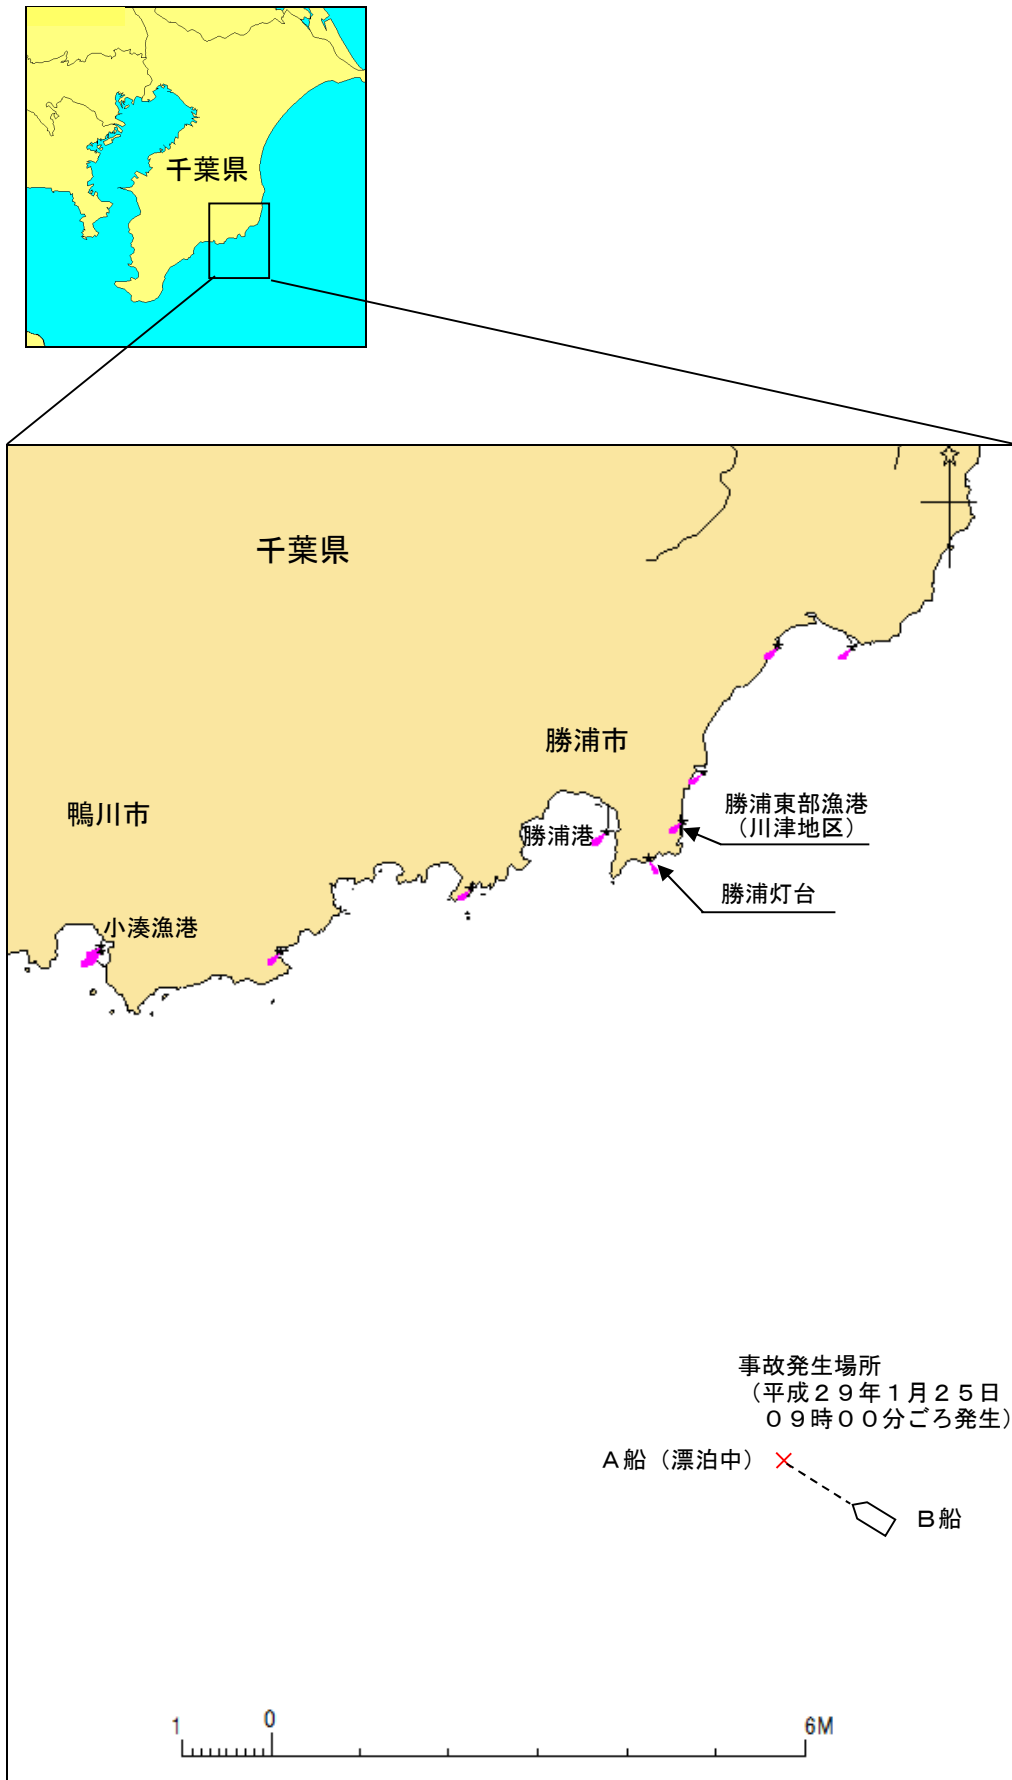
付図1 事故発生経過概略図

死傷者等	A 軽傷 1人（釣り客A） B なし
損傷	A 船尾部外板に破損 B 船首部外板に亀裂及び破損
気象・海象	気象：天気 晴れ、風 なし、視界 良好 海象：海上 平穏
事故の経過	<p>A船は、船長Aが1人で乗り組み、釣り客3人を乗せ、勝浦港南南東方沖で、船尾にスパンカ（船首を風上に向けるために張る帆）を展開して船首を北西方に向けた状態で漂泊し、釣り客3人が、それぞれ右舷側の船首部、中央部及び船尾部の甲板で北東方を向いて釣りをしていた。</p> <p>船長Aは、操舵室で立ち、釣り糸が真下に延びるように主機のクラッチレバーを操作して前進と中立を繰り返す、時々周囲を見渡しながら操船に当たっていたところ、ゴォーという音を聞いたので、右方及び左方を確認した後、後方を振り返ったところ、至近にB船を認めた。</p> <p>A船は、船長Aがクラッチを前進に入れたものの主機の回転数を上げる間もなく、平成29年1月25日09時00分ごろ船尾部とB船の船首部とが衝突した。</p> <p>A船は、船尾部甲板で釣りをしていた釣り客Aが左腕に打撲を負い、自力で勝浦市勝浦東部漁港（川津地区）に帰港した。</p> <p>B船は、船長B及び甲板員Bが乗り組み、勝浦港南南東方沖でさばの一本釣りを行った後、08時55分ごろ千葉県鴨川市小湊漁港に向けて漁場を発進した。</p> <p>船長Bは、操舵室で立って操船に当たり、船首を右回頭して南西方から北西方に向けた後、約8ノットの対地速力で自動操舵により北西進した。</p> <p>B船は、船長Bが、北西進を始めたとき船首方に他船を見掛けなかったため、前路に他船はいないものと思い、‘左舷方にいた2隻の釣り船’（以下「他の釣り船」という。）に注意を向けて航行していたところ、A船と衝突した。</p> <p>B船は、船長Bが、船長Aに釣り客の負傷状況を確認し、知人に本事故の発生を連絡した後、自力で帰港した。</p> <p>（付図1 事故発生経過概略図 参照）</p>
その他の事項	<p>船長Aは、レーダーを1.5Mレンジで作動させ、時々レーダー画面を見ていたが、B船の接近に気付かなかった。</p> <p>船長Bは、レーダーを0.75Mレンジで作動させていたが、視界が良かったので目視で見張りをしながら航行していた。</p> <p>甲板員Bは、操舵室下の船室で休息をとっていた。</p>

<p>乗組員等の関与 船体・機関等の関与 気象・海象等の関与 判明した事項の解析</p>	<p>A あり、B あり A なし、B なし A なし、B なし</p> <p>A 船は、勝浦港南南東方沖で漂泊中、船長Aが、船尾方の見張りを適切に行っていなかったことから、後方から接近するB船に気付かず、B船と衝突したものと考えられる。</p> <p>B 船は、勝浦港南南東方沖を北西進中、船長Bが、前路に他船はいないものと思い、他の釣り船に注意を向け、船首方の見張りを適切に行っていなかったことから、A船に気付かずに航行し、A船と衝突したものと考えられる。</p> <p>船長Bは、北西進を始めたとき船首方に他船を認めなかったため、前路に他船はいないものと思い、他の釣り船に注意を向けて航行したものと考えられる。</p>
<p>原因</p>	<p>本事故は、勝浦港南南東方沖において、A船が、漂泊中、B船が、北西進中、船長Aが、船尾方の見張りを適切に行っておらず、また、船長Bが、前路に他船はいないものと思い、他の釣り船に注意を向け、船首方の見張りを適切に行っていなかったため、両船が衝突したものと考えられる。</p>
<p>参考</p>	<p>今後の同種事故等の再発防止に役立つ事項として、次のことが考えられる。</p> <ul style="list-style-type: none"> ・ 常時適切な見張りを行うこと。
