## 船舶事故調査報告書

事故種類	衝突
発生日時	平成29年12月30日 11時00分ごろ
発生場所	和歌山県和歌山市沖ノ島南方沖 友ヶ島灯台から真方位125° 1,600m付近 (概位 北緯34° 16.4′ 東経135° 00.9′)
事故の概要	遊漁船 <sup>ほうしん</sup> 宝伸丸は、東進中、また、プレジャーボートオールシャフトは、漂泊中、両船が衝突した。 オールシャフトは、船長及び同乗者が負傷し、左舷中央部に亀裂等を生じ、宝伸丸は、船首下部に擦過傷を生じた。
事故調査の経過	平成30年1月12日、本事故の調査を担当する主管調査官（神戸事務所）ほか1人の地方事故調査官を指名した。 原因関係者から意見聴取を行った。
事実情報 船種船名、総トン数 船舶番号、船舶所有者等 L×B×D、船質 機関、出力、進水等	A 遊漁船 宝伸丸、4.7トン WK3-23112（漁船登録番号）、個人所有 12.00m (Lr) × 3.16m × 1.05m、FRP ディーゼル機関、250.10kW、平成8年10月26日 第252-21520号（船舶検査済票の番号） B プレジャーボート オールシャフト、5トン未満 252-14937大阪、個人所有 6.10m (Lr) × 1.60m × 0.55m、FRP ディーゼル機関、33.10kW、不詳
乗組員等に関する情報	A 船長A 男性 77歳 一級小型船舶操縦士・特殊小型船舶操縦士・特定 免許登録日 昭和50年11月21日 免許証交付日 平成27年6月24日 (平成32年10月6日まで有効) B 船長B 男性 39歳 一級小型船舶操縦士・特殊小型船舶操縦士・特定 免許登録日 平成18年6月26日 免許証交付日 平成29年6月6日 (平成34年6月5日まで有効)
死傷者等	A なし

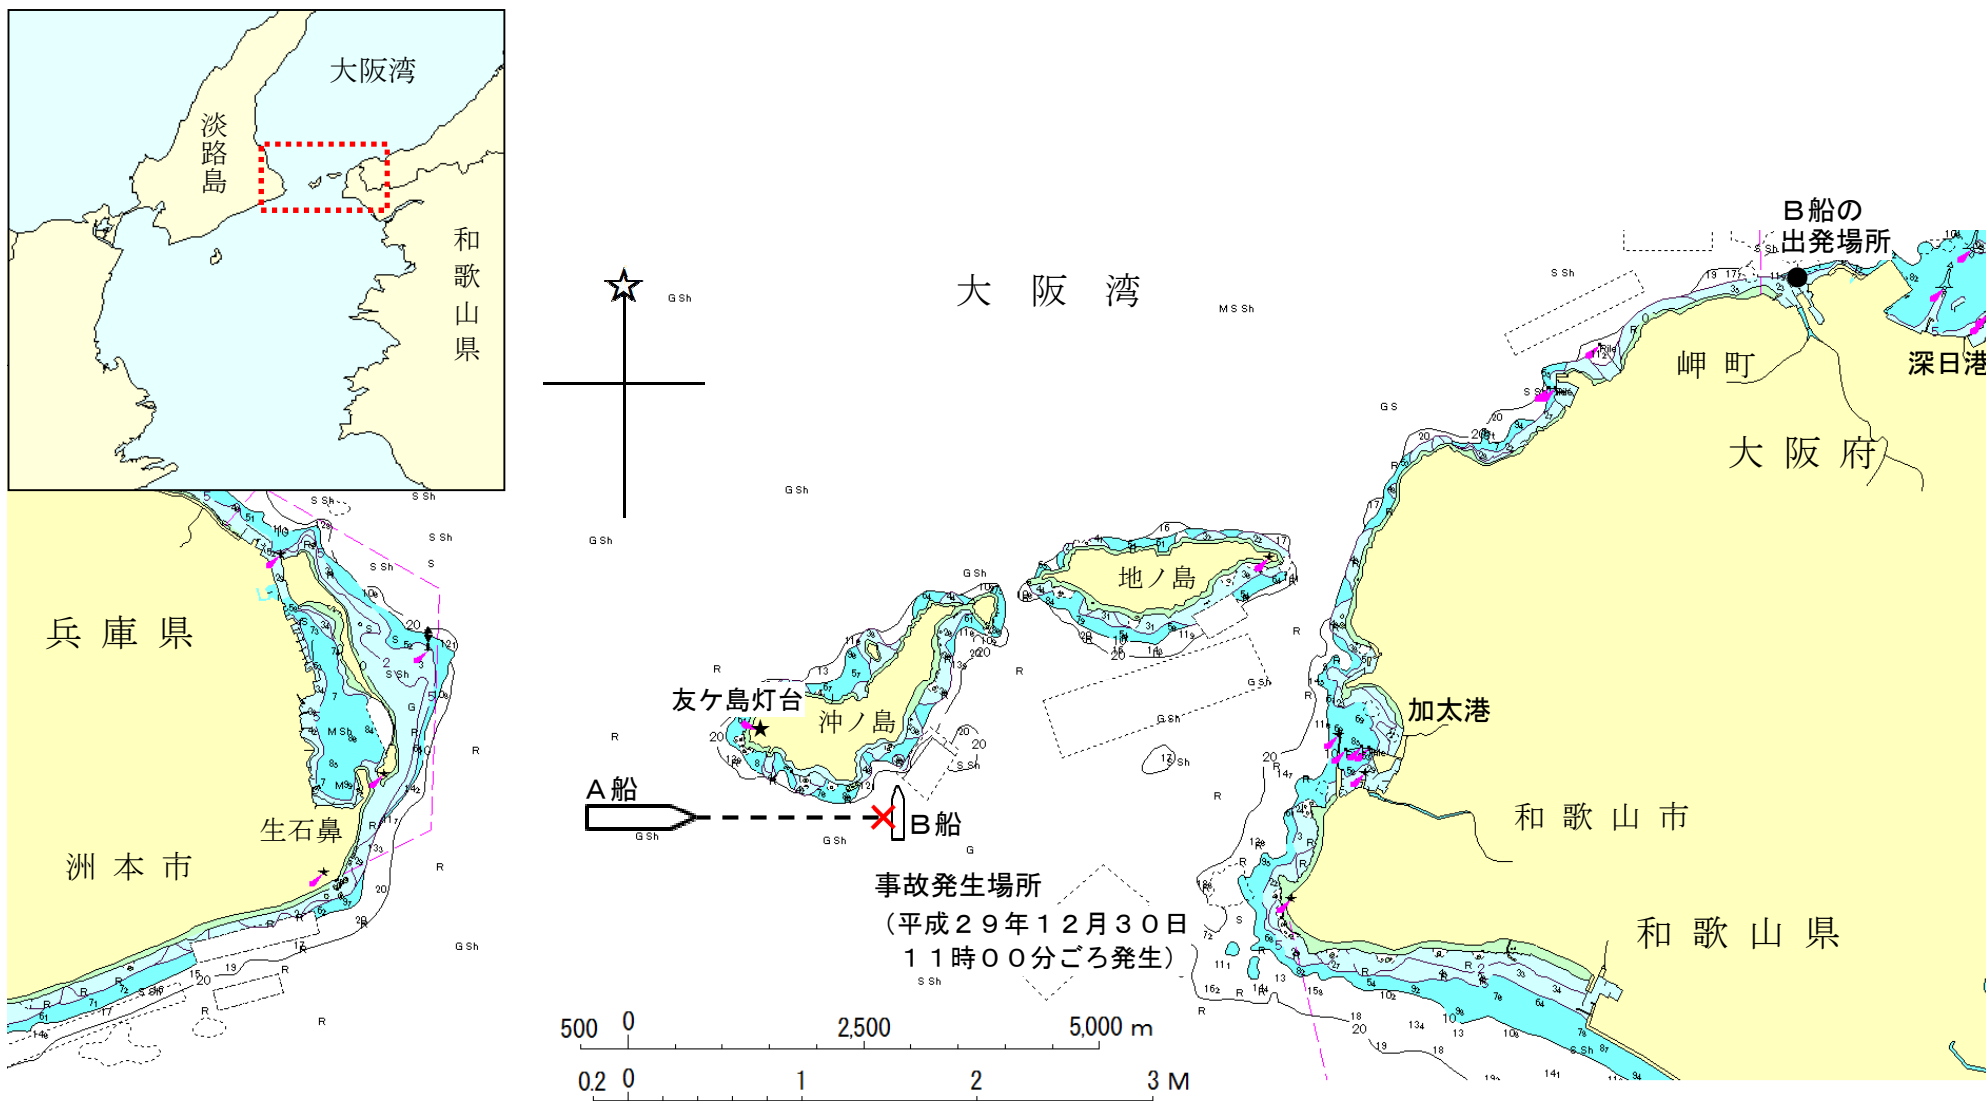
付図1 事故発生経過概略図

B 軽傷 2人（船長B及び同乗者）
損傷	A 船首下部に擦過傷 B 左舷中央部に亀裂、凹損等
気象・海象	気象：天気 晴れ、風向 北、風力 3、視界 良好 海象：波高 約0.5m、潮汐 上げ潮の初期、潮流 南流約1.6ノット(kn)
事故の経過	<p>A船は、船長Aが1人で乗り組み、釣り客4人を乗せ、由良瀬戸での遊漁を終え、平成29年12月30日10時40分ごろ沖ノ島西南西方沖1.5海里(M)付近を発進し、和歌山市加太港に帰る目的で約5～6knの対地速力で東進していた。</p> <p>船長Aは、操舵スタンド後方の右舷寄りに立ち、船首方を向いた姿勢で舵輪を持ち、時折、左隣に立っていた釣り客（以下「釣り客A<sub>1</sub>」という。）と会話をして航行していたところ、11時00分ごろ船首付近で音がしたので、機関を後進としてA船を後退させた際、船首を北方に向け、右舷側を下にした横転状態のB船を船首方に認め、A船とB船が衝突したことを知った。</p> <p>船長Aは、B船が右舷側に更に傾斜して転覆した後、B船の船底上に船長B及びB船の同乗者（以下「同乗者B」という。）を認め、A船をB船に接舷させて2人をA船に移乗させた。</p> <p>船長Aは、本事故の発生を海上保安庁に携帯電話で通報したのち、加太港に帰航中の仲間の遊漁船が本事故の発生に気付いてA船に近づいてきたので、船長B及び同乗者Bを加太港に送るよう依頼し、自らはA船でB船をえい航して加太港に向かった。</p> <p>B船は、船長Bが1人で乗り組み、同乗者Bを乗せ、兵庫県洲本市<sup>すもと</sup>生石鼻<sup>おいし</sup>西南西方沖で釣りを行う目的で、船長Bが操縦席に、同乗者Bが左舷船尾部にそれぞれ腰を掛け、10時00分ごろ大阪府岬町<sup>ふし</sup>深日<sup>ふかひ</sup>港<sup>たにがわ</sup>谷川泊地を出発した。</p> <p>船長Bは、北西寄りの風が強かったので、島陰に避難して目的地に行くかどうかを考えることとし、他船がない沖ノ島南方沖に10時50分ごろ到着した。</p> <p>船長Bは、周囲を見てB船の近くに他船がないことを確認し、また、B船の西方700～1,000m付近の沖ノ島南西方沖に小型船舶が集まっていることを認め、B船の船首を北方に向け、機関を中立運転として漂泊させた。</p> <p>船長Bは、休憩しようとしたところ、携帯電話に知人から着信があり、釣果を聞かれたものの、到着して間もないことを告げて電話を切り、下を向いて釣りの仕掛けを作り始めたところ、11時00分ごろ、激しい衝突音を聞くとともに衝撃を受けた。</p> <p>B船は、左舷中央付近に接触した状態のA船によって右舷方にしばらく押され、右舷側に横倒しになったところで船長B及び同乗者Bが</p>

<p>落水し、更に傾斜を続けて転覆した。</p> <p>船長Bは、転覆したB船の船底に同乗者Bを押し上げ、自らも船底に上がり、その後、B船に接舷したA船に同乗者Bと共に移乗し、海上保安庁に本事故の発生を通報した。</p> <p>船長B及び同乗者Bは、A船の仲間の遊漁船に移乗して加太港に着き、救急車で和歌山市所在の病院に搬送され、船長Bが頸部挫傷、同乗者Bが仙骨骨折の疑い、右大腿打撲傷等とそれぞれ診断された。</p> <p>B船は、A船にえい航されて加太港に向かう途中、来援した巡視艇に引き継がれ、和歌山県和歌山下津港和歌山第1区に到着した。</p> <p>(付図1 事故発生経過概略図 参照)</p>
<p>その他の事項</p>	<p>船長Aは、沖ノ島西南西方沖を発進する際、A船の周囲に遊漁や釣りを行っている遊漁船やプレジャーボートが多数いることを認めていたが、進行方向には航行の支障となる他船を認めなかった。</p> <p>船長Aは、B船が漂泊していた場所が、水深が浅くて魚が集まる所ではなく、ふだんから操業する漁船やプレジャーボート等を見掛けたことがなかったので、本事故当時、他船がいるとは思っていなかった。</p> <p>船長Aは、本事故当時、救命胴衣を着用していなかった。また、釣り客A<sub>1</sub>ほか3人の釣り客は、全員が救命胴衣を着用していた。</p> <p>船長Bは、沖ノ島西方沖に集まっていた小型船舶の中の1隻がA船であったと本事故後に思った。</p> <p>船長B及び同乗者Bは、本事故当時、共に救命胴衣を着用していなかった。</p>
<p><b>分析</b></p> <p>乗組員等の関与</p> <p>船体・機関等の関与</p> <p>気象・海象等の関与</p> <p>判明した事項の解析</p>	<p>A あり、B あり</p> <p>A なし、B なし</p> <p>A なし、B なし</p> <p>A船は、沖ノ島南方沖を東進中、船長Aが、沖ノ島西南西方沖を加太港に向けて発進する際、進行方向に航行の支障となる他船がないことを確認し、前路に他船がないものと思い、船首方の見張りを適切に行っていなかったことから、沖ノ島南方沖に漂泊中のB船に気付かず、B船と衝突したものと考えられる。</p> <p>船長Aは、沖ノ島南方沖は水深が浅くて魚が集まる所ではなく、ふだんから他船を見掛けたことがなかったことから、B船がないものと思って航行していたものと考えられる。</p> <p>B船は、沖ノ島南方沖で漂泊中、船長Bが、下を向いて釣りの仕掛けを作り始め、周囲の見張りを適切に行っていなかったことから、接近するA船に気付かず、A船と衝突したものと考えられる。</p> <p>船長Bは、北西寄りの風が強かったので、沖ノ島南方沖に避難して目的地に行くかどうかを考えることとし、到着した際にB船の西方に</p>

<p>小型船舶が集まっていることを認めたものの、B船の近くに他船を認めなかったことから、下を向いて釣りの仕掛けを作り始めたものと考えられる。</p>
原因	<p>本事故は、沖ノ島南方沖において、A船が東進中、B船が漂流中、船長Aが、前路に他船がないものと思い、船首方の見張りを適切に行っておらず、また、船長Bが、下を向いて釣りの仕掛けを作り始め、周囲の見張りを適切に行っていなかったため、両船が衝突したものと考えられる。</p>
再発防止策	<p>今後の同種事故等の再発防止に役立つ事項として、次のことが考えられる。</p> <ul style="list-style-type: none"> <li>・ 航行中の船舶の船長は、ふだんから他船を見掛けない海域であっても、他船がないと思わず、常に周囲の見張りを適切に行うこと。</li> <li>・ 漂流中の船舶の船長は、他の作業に専念せず、周囲の見張りを適切に行い、接近する他船の早期発見に努めること。</li> <li>・ 船長は、暴露甲板に乗船している者に対し、救命胴衣等の着用を徹底するとともに、自らは救命胴衣等の適切な着用を努めること。</li> </ul>
