船舶事故調査報告書

事故種類	乗組員死亡
発生日時	不明（平成30年1月25日 09時20分ごろ～12時40分ごろの間）
発生場所	不明（茨城県北茨城市 ^{ひらかた} 平潟漁港東方沖）
事故の概要	漁船 ^{ゆき} 晋丸は、ひらめひき釣り漁の操業中、船長が落水して死亡した。
事故調査の経過	平成30年1月25日、本事故の調査を担当する主管調査官（横浜事務所）ほか1人の地方事故調査官を指名した。 原因関係者からの意見聴取は、本人が本事故で死亡したため、行わなかった。
事実情報 船種船名、総トン数 船舶番号、船舶所有者等 L×B×D、船質 機関、出力、進水等	漁船 晋丸、0.5トン IG3-6952（漁船登録番号）、個人所有 5.61m(Lr)×1.54m×0.58m、FRP ガソリン機関、60kW（動力漁船登録票による）、不明
乗組員等に関する情報	船長 男性 57歳 一級小型船舶操縦士・特殊小型船舶操縦士・特定 免許登録日 平成8年4月15日 免許証交付日 平成27年8月7日 (平成33年4月14日まで有効)
死傷者等	死亡 1人（船長）
損傷	なし
気象・海象	気象：天気 晴れ、風向 北西、風力 6、視界 良好 海象：波高 約1m、水温 約12℃ 北茨城市には、1月21日20時47分に波浪注意報が、1月23日02時13分に強風注意報が発表され、本事故時も継続中であった。 また、関東海域には、1月24日17時35分に海上強風警報が発表され、本事故時も継続中であった。
事故の経過	本船は、船長が1人で乗り組み、ひらめひき釣り漁を行う目的で、平成30年1月25日09時20分ごろ、平潟漁港を出港するところを機関修理会社の担当者に目撃された。（写真1参照）

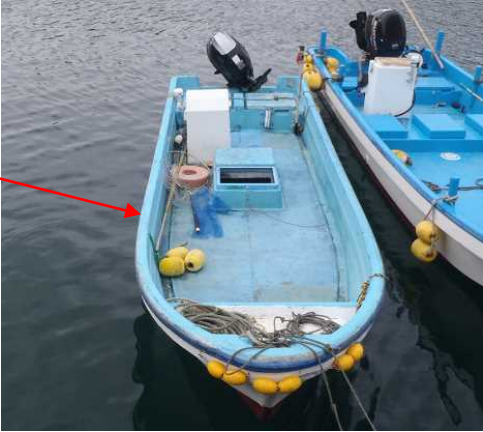
<p style="text-align: center;">写真 1 係留中の本船</p> <p>僚船の船長は、12時40分ごろ、平潟漁港南東方沖の海域において、無人の状態以南東方に流されながら旋回している本船を発見したので、‘所属する漁業協同組合’（以下「本件組合」という。）に連絡した。</p> <p>本件組合の担当者は、12時56分ごろ海上保安庁に通報し、僚船に捜索を依頼した。</p> <p>船長は、海上保安庁の船艇及び僚船による捜索が行われたところ、14時20分ごろ平潟漁港の東方沖において、浮いているところを発見され、病院に搬送されたが、死亡が確認され、溺死と検案された。</p> <p>本船は、僚船によりえい航されて平潟漁港に戻った。</p> <p>（付図1 事故発生場所概略図 参照）</p>
<p>その他の事項</p>	<p>本船は、本事故当時、本件組合の他の小型漁船が強風で出漁しないなか、1隻だけ出漁していた。</p> <p>船長の携帯電話は、船内に置いてあった。</p> <p>船長は、持病がなく、健康状態が良好であった。</p> <p>船長は、平潟漁港東方沖で発見された際、上下のウェットスーツを着用していたが、救命胴衣を着用していなかった。</p> <p>僚船の船長は、本船を発見した際、船内に海水が入っていなかったため、波が船内に打ち込んで船長が落水したのではないと思った。</p> <p>他の僚船の船長は、本船の漁具等が発見した際、釣針に魚が掛かっていたのを認めた。</p>
<p>分析</p> <p>乗組員等の関与</p> <p>船体・機関等の関与</p> <p>気象・海象等の関与</p> <p>判明した事項の解析</p>	<p>不明</p> <p>不明</p> <p>不明</p> <p>船長は、溺死した。</p> <p>本船は、09時20分ごろに平潟漁港を出港後、12時40分ごろ平潟漁港南東方沖において、無人で旋回しているとの通報があったことから、この間において、操業中、船長が落水したものと考えられ</p>
