## 船舶事故調査報告書

平成30年3月14日  
 運輸安全委員会（海事専門部会）議決  
 委員 佐藤 雄二（部会長）  
 委員 田村 兼吉  
 委員 岡本 満喜子

事故種類	乗組員死亡
発生日時	不明（平成29年7月23日 16時30分ごろ～18時00分ごろの間）
発生場所	広島県福山市阿伏兔港西方沖 阿伏兔灯台から真方位334° 1,400m付近 （概位 北緯34° 22.7′ 東経133° 20.4′）
事故の概要	漁船第二日吉は、操業中、船長が落水して死亡した。
事故調査の経過	平成29年7月26日、本事故の調査を担当する主管調査官（広島事務所）ほか1人の地方事故調査官を指名した。 原因関係者からの意見聴取は、本人が本事故で死亡したため、行わなかった。
事実情報 船種船名、総トン数 船舶番号、船舶所有者等 L×B×D、船質 機関、出力、進水等	漁船 第二日吉、1.3トン HS3-50523（漁船登録番号）、個人所有 7.90m×1.92m×0.57m、FRP ディーゼル機関、58.84kW、昭和59年5月1日 第273-741号（船舶検査済票の番号）
乗組員等に関する情報	船長 男性 73歳 二級小型船舶操縦士・特殊小型船舶操縦士・特定 免許登録日 昭和55年2月14日 免許証交付日 平成28年3月31日 （平成34年3月1日まで有効）
死傷者等	死亡 1人（船長）
損傷	なし
気象・海象	気象：天気 曇り、風向 南、風力 2、視界 良好 海象：海上 平穏、潮汐 低潮時 日没時刻：19時16分ごろ
事故の経過	本船は、船長（以下「本件船長」という。）が1人で乗り組み、刺し網漁の目的で、平成29年7月23日16時30分ごろ自宅を出て、係留地である阿伏兔港を出港した。 本船は、18時00分ごろ、阿伏兔港西方沖で、船首を北方に向けて無人で漂泊しているところを僚船（以下「僚船A」という。）に発見された。

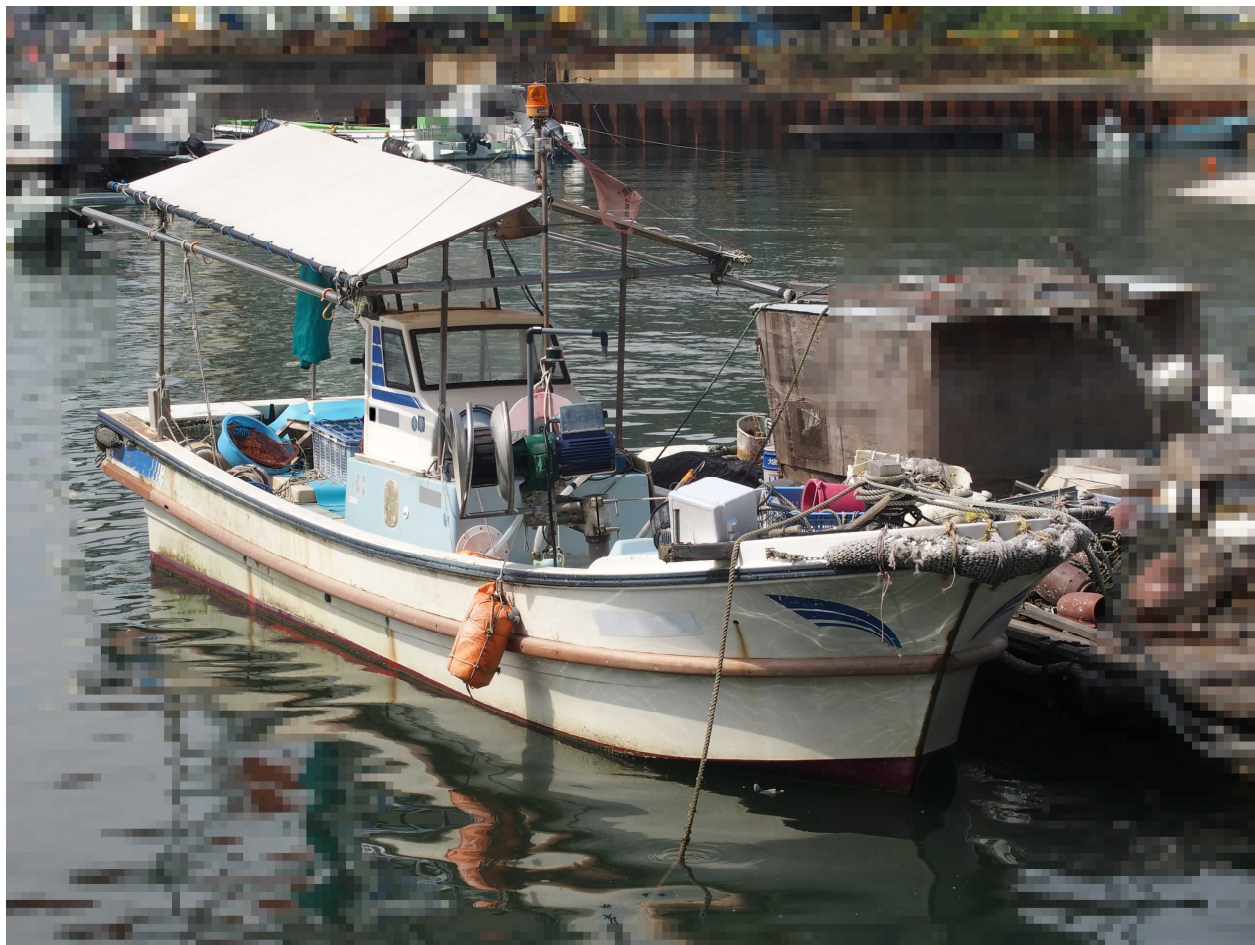
写真1 本船

<p>僚船Aの船長は、本船に接近して本件船長を捜したが見当たらず、所属する漁業協同組合に連絡して捜索の応援を要請した。</p> <p>別の僚船（以下「僚船B」という。）の船長は、僚船Aの船長からの連絡を受け、携帯電話で本件船長を呼び出したが応答がないので、所属する漁業協同組合の組合員1人（以下「組合員」という。）と共に本船に向かった。</p> <p>僚船Bの船長は、漂泊している本船に本件船長が見当たらないので、海上保安庁に本件船長の捜索を要請し、その後、組合員と共に本船に移乗したところ、本船のスロットルが微速の位置に、クラッチが前進の位置にそれぞれ入っていること及び海中に投入されていた漁具の末端の浮きが右舷側舷縁に引っ掛かって船体が停止しているのを認めた。</p> <p>組合員は、引っ掛かっていた浮きを海中に投入するとともに本船の主機を停止して漁具の揚収を始めたところ、漁具末端の浮きのロープが右下腿部に巻き付いた状態の本件船長を認めて引き揚げた後直ちに119番通報を行った。</p> <p>本件船長は、僚船Bで阿伏兎港に運ばれた後、救急車で福山市内の病院へ搬送されたが、死亡が確認され、溺水と検案された。</p> <p>（付図1 事故発生場所概略図、写真1 本船 参照）</p>
<p>その他の事項</p>	<p>僚船Aの船長は、23日17時00分ごろ、操業の目的で阿伏兎港を出港した際、阿伏兎港西方沖で漂泊している本船を認めたが、操業を終えて帰港中、本船が同じ場所にいたので不審に思って接近した。</p> <p>本船が使用していた漁具は、三枚網と呼ばれる刺し網で、両端に化学繊維製ロープを介して浮きを取り付けられ、投網する際、機関を微速力前進に掛けて船尾方から網を海中に投入していた。</p> <p>本件船長は、日頃、午後に投網したときには、日没までに帰宅し、翌日に揚網を行っていた。</p> <p>本件船長は持病がなく、定期的に服用する医薬品もなかった。</p> <p>本件船長の家族は、本事故当日、自宅を出る本件船長と会話をした際、ふだんと変わった様子を感じなかった。</p> <p>本件船長は、発見時、作業服の上下及び膨張式の救命胴衣を着用し、携帯電話を所持していた。</p> <p>本船は、発見時、衝突等の痕跡が認められず、漁獲物はなかった。</p>
