船舶事故調査報告書

平成30年6月13日
 運輸安全委員会（海事専門部会）議決
 委員 佐藤 雄二（部会長）
 委員 田村 兼吉
 委員 岡本 満喜子

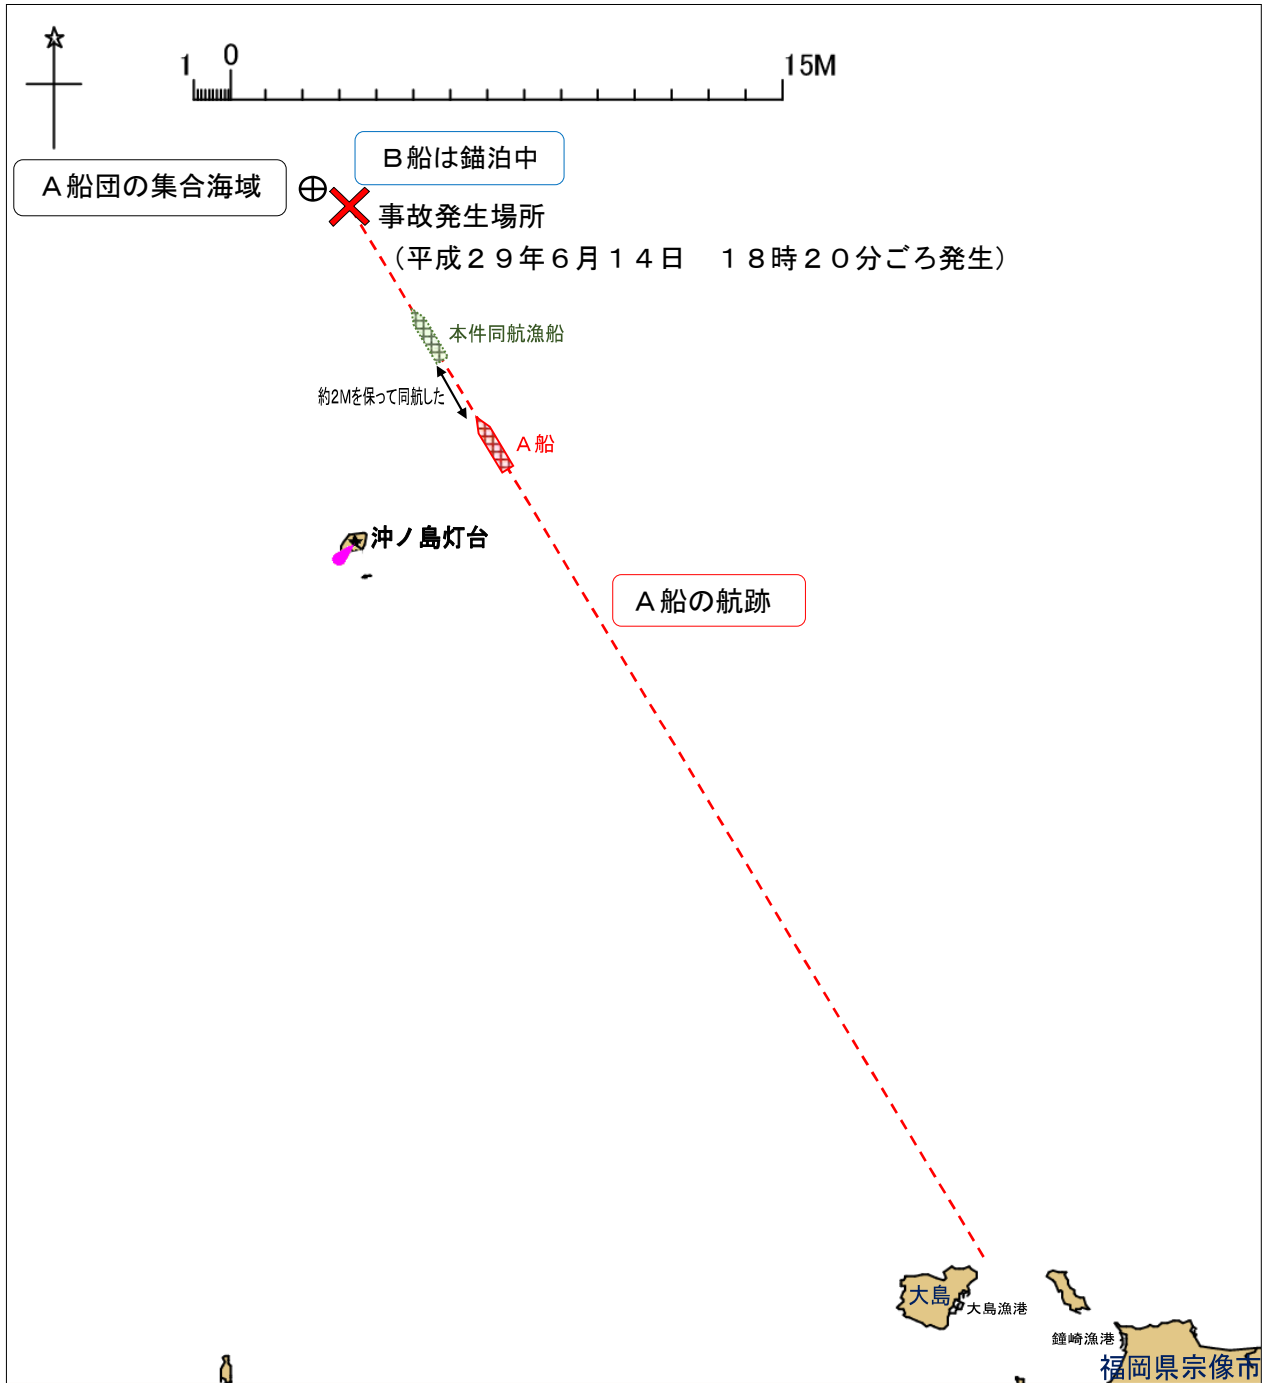
付図1 事故発生経過概略図

(平成30年5月25日まで有効)
死傷者等	なし
損傷	A 船底全面の亀裂を伴う擦過傷等、左舷推進器軸及び両舷推進器翼の曲損、右舷トリムタブに破損 B 左舷外板に亀裂、沈没（全損）
気象・海象	気象：天気 晴れ、風向 西、風力 2、視界 良好 海象：波高 約0.3m
事故の経過	<p>A船は、宗像市大島漁港を係留地とするまき網船団（以下「A船団」という。）の探索船であり、船長Aが1人で乗り組み、A船団の集合海域である沖ノ島北方沖に向け、同島北北東方沖を「正船首約2Mを先航する漁船」（以下「本件同航漁船」という。）との距離を保ちながら、約18ノット(kn)の速力（対地速力、以下同じ。）で手動操舵により北北西進した。</p> <p>A船は、船長Aが、操舵室中央の操縦席に腰を掛け、船首が浮上することで正船首から両舷共に約20°の範囲に死角が生じた状態で、レーダーを3～6Mレンジで適宜使用し、また、操舵室両舷の窓を開けて目視で両舷側の見張りを行いながら航行した。</p> <p>A船は、船長Aが、平成29年6月14日18時05分ごろレーダー画面の正船首約5Mに「表示されたり消えたりする小さいレーダー映像」（以下「本件映像」という。）を見て、「しいら漬^{しいら漬}」[*]1 と思い込み、現在の針路及び速力で航行しても支障がなく、また、支障があれば本件同航漁船が避航すると思ったので、本件同航漁船のレーダー映像を見ながら同じ針路及び速力で航行した。</p> <p>A船は、沖ノ島北方沖を北北西進中、船長Aが、本件同航漁船のレーダー映像が船首方約2Mとなった本件映像至近を通過したように見えたので、前路に航行の支障となるものがないと思い航行を続けたところ、18時20分ごろ衝撃を感じた直後にA船が停止した。</p> <p>A船は、船長Aが、両舷の窓から顔を出して周囲を確認したところ、B船の前部甲板に乗り上がった状態を認めて自力で離脱できないと思い、無線でA船団に救援を依頼し、来援した僚船に引き出された後、浸水及び油の流出がないことを確認し、同船にえい航されて係留地に帰った。</p> <p>A船団の他の僚船1隻は、本事故の発生を118番に通報した。</p> <p>B船は、船長B及び甲板員（以下「甲板員B」という。）が乗り組み、長崎県対馬市東方海域であまだい延縄漁を終えた後、17時50分ごろ沖ノ島北方沖約10M、水深約115mの海域で錨泊した。</p> <p>船長Bは、錨泊後、操舵室で目視及びレーダーで錨泊の支障となる</p>

<p>船舶がないこと、及びGPSプロッターによりB船が南西方を向いて止まっていることを確認して機関を停止し、甲板員Bと共に前部甲板で漁獲物の仕分け及び漁具の準備作業を開始した。</p> <p>船長Bは、前部甲板で作業を約15～30分間行った後、操舵室右舷側に設置された操縦席に腰を掛け、左舷方を見たところ、B船の左舷側に向けて高速で接近するA船を見た。</p> <p>船長Bは、衝突のおそれを感じたので、後進してA船を避けるつもりで主機を始動し、注意喚起のために電子ホーンを鳴らしながら全速力後進とした直後、A船がB船の左舷側に衝突して前部甲板に乗り上がったのを認めた。</p> <p>船長B及び甲板員Bは、救命胴衣を着用し、本事故の発生に気付いて救助のために来援した宗像市鐘崎漁港の漁船1隻に後部甲板から乗り移って退船した。</p> <p>B船は、A船が前部甲板上から引き出された後、船首側から沈み始め、18時50分ごろ沈没した。</p> <p>船長B及び甲板員Bは、鐘崎漁港の漁船1隻に同乗して同漁港に帰った。</p> <p>(付図1 事故発生経過概略図 参照)</p>
<p>その他の事項</p>	<p>船長Aは、本件同航漁船が本件映像至近を通過した後、本件映像の映り方が変化しなかったため、しいら漬と思い込んだ。</p> <p>船長Aは、ふだん、A船の操縦席に腰を掛けた状態で、約18knの速力で航行すれば、船首が浮上することで船首方に死角が生じることを認識しており、また、死角が生じる船首方の見張りをレーダーのみで行っていたが、これまでに危険を感じたことがなかった。</p> <p>船長Aは、A船の船首方に生じる死角の状況、また、死角を補う見張り方法を認識していたので、本件映像を見た際、同席から立ち上がれば、目視で船首方のB船を確認できたと本事故後に思った。</p> <p>船長Bは、前部甲板で作業中、目視で周囲の見張りを行い、操舵室のレーダーを3Mレンジで作動させ、周囲に危険な船舶等を見付ければ、直ちにレーダーで確認できるようにしていた。</p> <p>甲板員Bは、船長BがB船の操舵室に入った後、前部甲板から右舷側を通り同室に移動中、左舷方に高速で接近するA船を見て衝突のおそれを感じたので、船長Bに報告しようと操舵室後方に達したところ、本事故が発生した。</p> <p>B船は、黒色の球形形象物を搭載していたが、船長Bが、本事故時、前部甲板での作業を終えた後に掲げるつもりであったので、使用していなかった。</p>

<p>気象・海象等の関与 判明した事項の解析</p>	<p>A なし、B なし</p> <p>A 船は、沖ノ島北方沖を北北西進中、船長Aが、前路の本件映像をしいら漬の筏と思い込み、また、本件同航漁船のレーダー映像が、本件映像至近を通過したように見えて前路に航行の支障となるものがないと思い、船首方に生じた死角を補う見張りを適切に行わなかったことから、前路で錨泊中のB船と衝突したものと考えられる。</p> <p>船長Aは、操縦席に腰を掛けた状態で航行すれば、船首方に死角が生じることを認識していたが、これまでに危険を感じたことがなかったことから、本事故当時、ふだんどおりに船首方の見張りをレーダーのみで行い、操縦席から立ち上がって目視で船首方を確認しなかったものと考えられる。</p> <p>B船は、沖ノ島北方沖で錨泊中、船長Bが、前部甲板上で作業を行っているとき、目視で周囲の見張りを行っていたものの、B船の左舷側に向けて高速で接近するA船に気付くのが遅れたことから、避航動作をとることが間に合わず、A船と衝突したものと考えられる。</p> <p>船長Bは、作業を終えて操縦席に戻ったとき、左舷方に高速で接近するA船を見て、衝突のおそれを感じ、注意喚起のために電子ホーンを鳴らしながら主機を全速力後進としてA船を避けようとしたものと考えられる。</p>
<p>原因</p>	<p>本事故は、沖ノ島北方沖において、A船が北北西進中、B船が錨泊中、船長Aが、船首方の見張りをレーダーのみで行い、前路に航行の支障となるものがないと思い、船首方に生じた死角を補う見張りを適切に行わず、また、船長Bが、B船の左舷側に向けて高速で接近するA船に気付くのが遅れたため、避航動作をとることが間に合わず、両船が衝突したものと考えられる。</p>
<p>再発防止策</p>	<p>今後の同種事故等の再発防止に役立つ事項として、次のことが考えられる。</p> <ul style="list-style-type: none"> ・ 船首が浮上して死角が生じる場合、操縦席から立ち上がり船首を左右に振るなどして死角を補う見張りを行うこと。 ・ レーダーのみならず目視を併用して見張りを適切に行うこと。 ・ 航海用レーダー反射器（レーダーリフレクター）等を装備し、他船がレーダーで確認し易くすることが望ましい。 ・ 錨泊中は、黒色の球形形象物を表示すること。
