船舶事故調査報告書

令和元年6月26日

運輸安全委員会（海事専門部会）議決

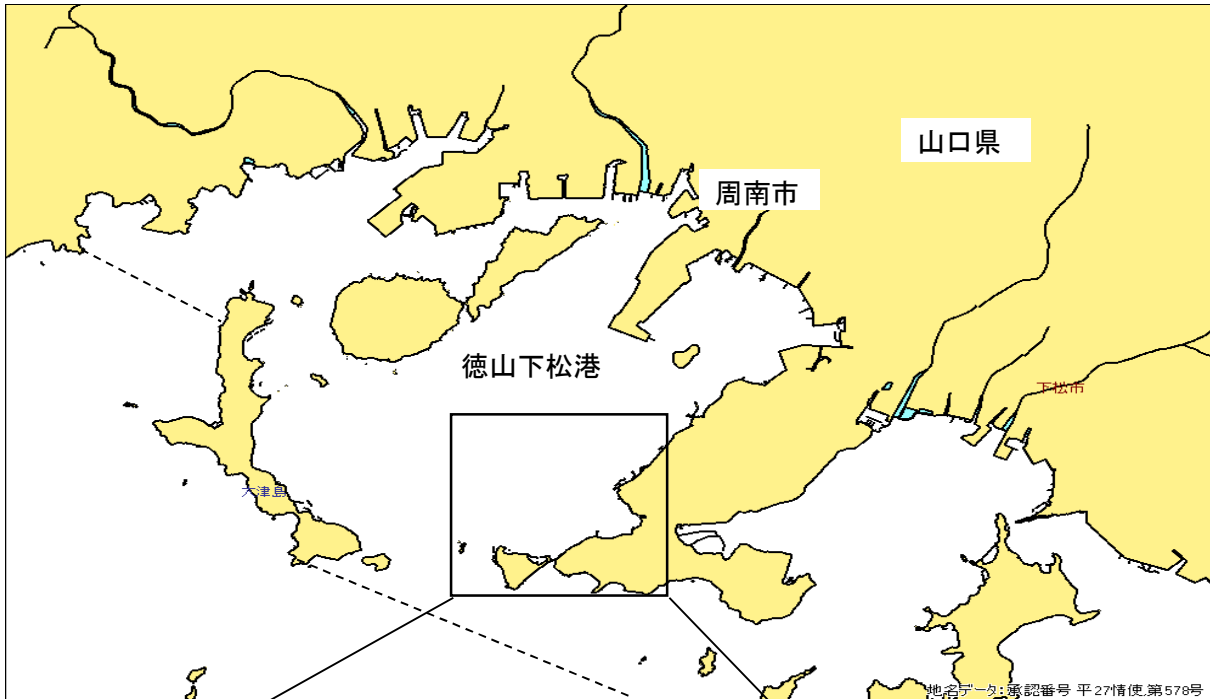
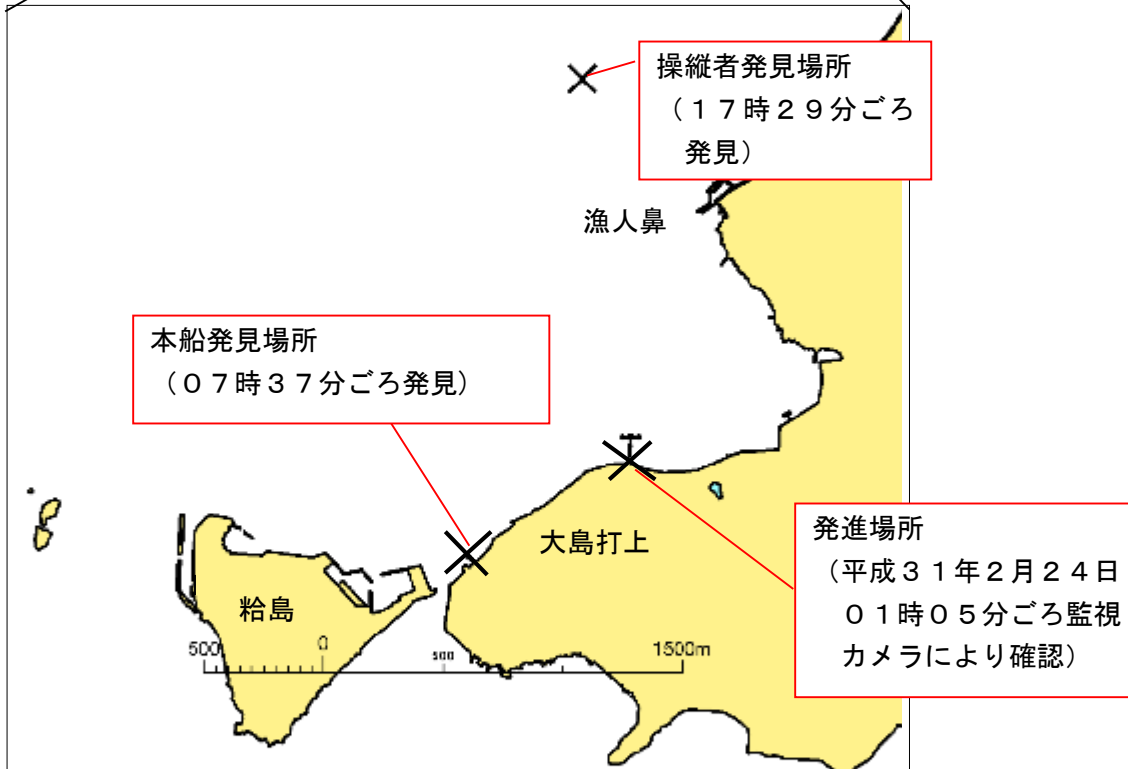
付図1 事故発生場所概略図

事故種類	操縦者死亡
発生日時	不明（平成31年2月24日 01時05分～07時37分ごろの間）
発生場所	不明（山口県徳山下松港）
事故の概要	ミニボート（船名なし）は、操縦者が落水して溺死した。
事故調査の経過	平成31年3月29日、本事故の調査を担当する主管調査官（広島事務所）ほか1人の地方事故調査官を指名した。 原因関係者からの意見聴取は、本人が本事故で死亡したため、行わなかった。
事実情報 船種船名、総トン数 船舶番号、船舶所有者等 L×B×D、船質 機関、出力、進水等	ミニボート（船名なし）、総トン数なし なし、個人所有 約2.3m×約1.3m×不詳、合成ゴム製 ガソリン機関（船外機）、1.47kW、不詳
乗組員等に関する情報	操縦者 男性 69歳 操縦免許 なし
死傷者等	死亡 1人（操縦者）
損傷	なし
気象・海象	気象：天気 晴れ、風向 北東、風力 1、視界 良好 海象：海上 平穏、水温 約11℃
事故の経過	本船は、操縦者が、釣りをを行う目的で、自宅から車に積載して山口県周南市大島打上の海岸に到着し、平成31年2月24日01時05分ごろ、操縦者1人が乗船して付近の岸から出発した。 本船は、07時37分ごろ周南市 裕島北東沖で、無人の状態 <small>すくも</small> で漂流しているところを発見した漁船が漁業無線局に通報したのち、同無線局が07時50分ごろ徳山海上保安部に通報し、同保安部が捜索を開始し、裕島北東方沖で発見されて揚収された。 操縦者は、徳山海上保安部の巡視船により、17時29分ごろ周南市 漁人鼻北西方沖 <small>りょうどほな</small> で、左腕に固定式ベストタイプの救命胴衣が絡まった状態で発見され、同保安部に搬送され、周南市内の医師により死亡が確認されて溺水と検案された。 （付図1 事故発生場所概略図 参照）
