## 船舶事故調査報告書

事故種類	衝突
発生日時	平成30年5月2日 11時20分ごろ
発生場所	静岡県御前崎市御前崎南方沖 御前崎灯台から真方位175° 1.1海里（M）付近 （概位 北緯34°34.6′ 東経138°13.6′）
事故の概要	漁船海宝丸は、北東進中、また、遊漁船裕洋丸は、錨泊中、両船が衝突した。 裕洋丸は、船長及び釣り客3人が負傷し、左舷中央部外板の亀裂等を生じ、海宝丸は、船首部船底外板の圧壊等を生じた。
事故調査の経過	平成30年5月8日、本事故の調査を担当する主管調査官（横浜事務所）ほか1人の地方事故調査官を指名した。 原因関係者から意見聴取を行った。
<b>事実情報</b> 船種船名、総トン数 船舶番号、船舶所有者等 L×B×D、船質 機関、出力、進水等	A 漁船 海宝丸、4.9トン SO3-21645（漁船登録番号）、個人所有 9.91m（Lr）×2.77m×1.18m、FRP ディーゼル機関、323.62kW、平成3年7月 第242-16654号（船舶検査済票の番号） B 遊漁船 裕洋丸、4.8トン SO3-19867（漁船登録番号）、個人所有 10.86m（Lr）×3.08m×1.10m、FRP ディーゼル機関、279.50kW、平成1年7月26日 第242-14216号（船舶検査済票の番号）
乗組員等に関する情報	A 船長A 男性 75歳 一級小型船舶操縦士・特殊小型船舶操縦士・特定 免許登録日 昭和51年1月30日 免許証交付日 平成27年12月9日 （令和3年2月23日まで有効） B 船長B 男性 70歳 一級小型船舶操縦士・特殊小型船舶操縦士・特定 免許登録日 昭和50年12月26日 免許証交付日 平成27年12月9日 （令和3年2月20日まで有効）

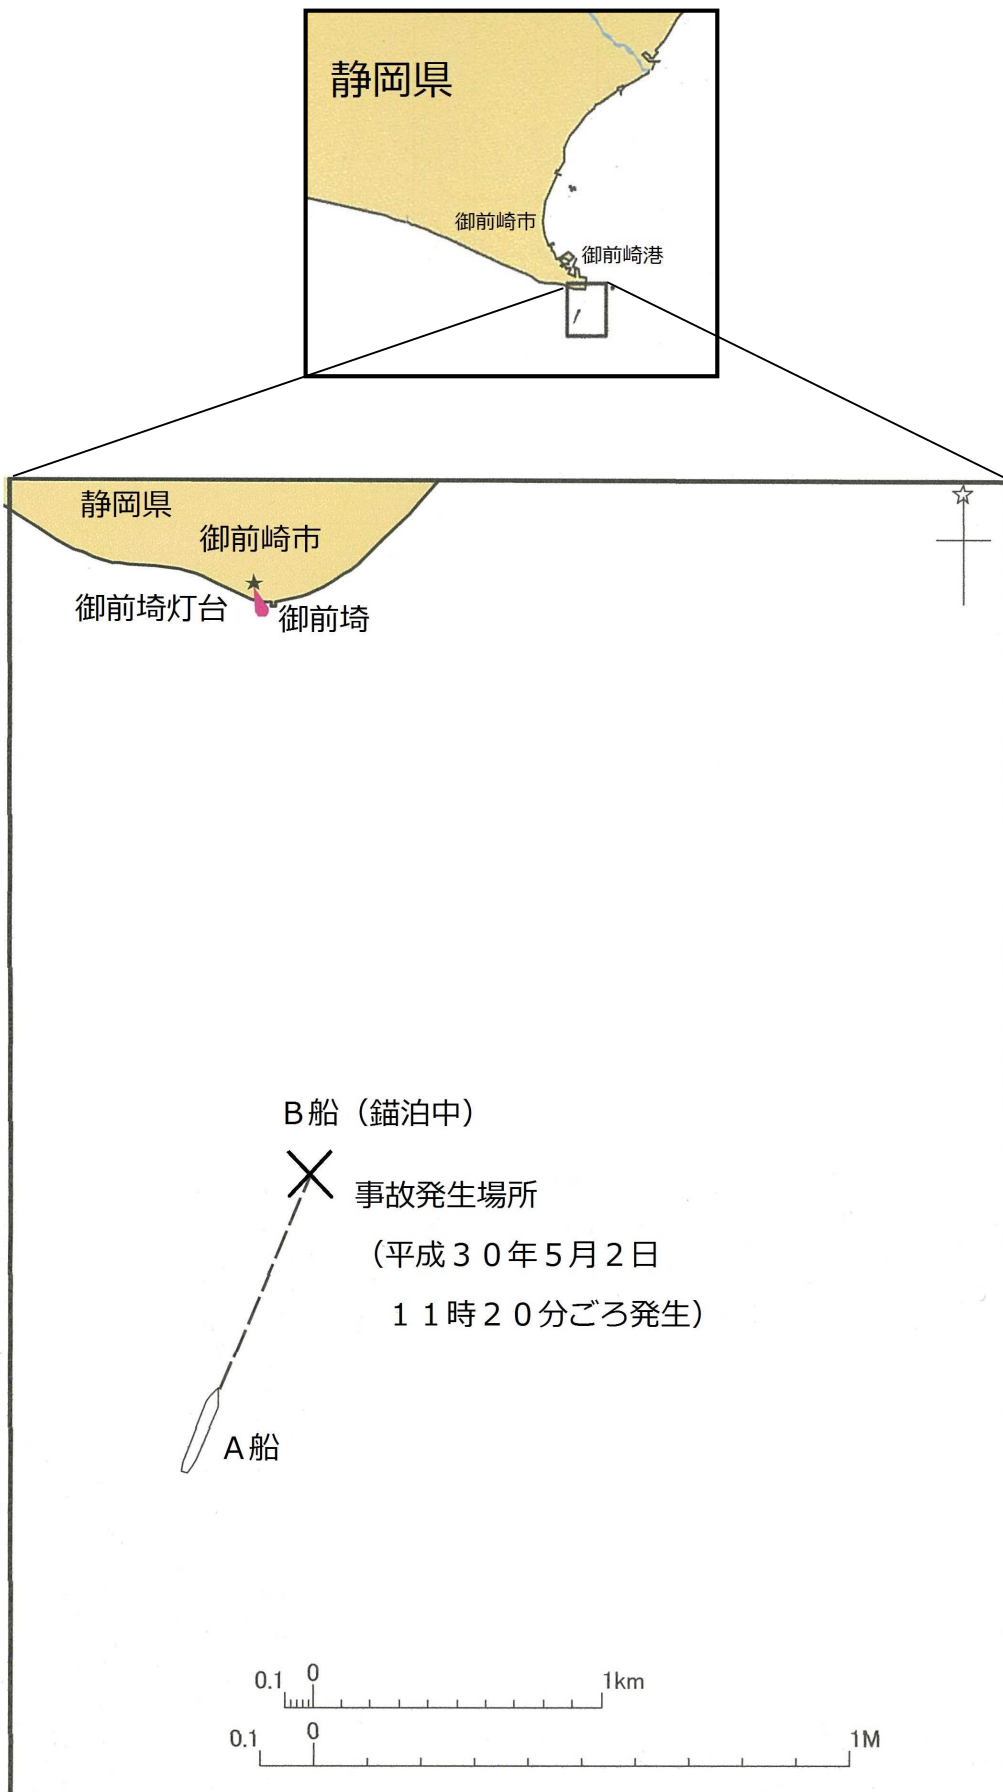
付図1 事故発生経過概略図

死傷者等	<p>A なし</p> <p>B 軽傷 4人（船長B及び釣り客3人）</p>
損傷	<p>A 船首部船底外板が圧壊、右舷船首部外板に破口</p> <p>B 操舵室上部に破損、左舷中央部外板に亀裂を伴う凹損</p>
気象・海象	<p>気象：天気 曇り、風向 北東、風力 2、視界 良好</p> <p>海象：波高 約1m</p>
事故の経過	<p>A船は、船長Aが1人で乗り組み、平成30年5月2日03時35分ごろ御前崎市御前崎港を出港し、同港南方沖15M付近で漁を行った後、10時20分ごろ帰途につき、約10ノット（kn）の速力（対地速力、以下同じ。）で自動操舵により北東進していた。</p> <p>船長Aは、11時00分ごろ後部甲板で漁具を片付けた後、操舵室に入って同室左舷の操縦席に腰を掛け、約13knに増速したところ、船首が浮上して正船首左舷約4°から右舷約11°までの範囲に死角が生じたのを見た。</p> <p>船長Aは、増速前に船首方を見て他船を見掛けなかったため、前路に他船はいないと思い、操縦席に腰を掛けた姿勢のまま北東進し、11時20分ごろ衝撃を感じて主機を中立運転としたところ、船首方至近にB船を認め、A船とB船とが衝突したことを知った。</p> <p>船長Aは、B船の安否を確認しようと船首部に移動し、右舷船首付近に落水した釣り客1人を認め、同釣り客が船長B及び他の釣り客によりB船に引き上げられたのを確かめた後、所属する漁業協同組合を通じて海上保安庁に通報するとともに救急車を要請した。</p> <p>B船は、船長Bが1人で乗り組み、釣り客3人を乗せ、05時30分ごろ御前崎港を出港し、釣り場に至って釣り客に釣りを始めさせ、その後、釣れる場所を求めて移動を繰り返し、11時00分ごろ船首から錨を投下した後、黒色の球形形象物を表示して主機を停止し、船首を西に向けた状態で錨泊を開始した。</p> <p>船長Bは、周囲を見張りながら釣り客に釣りを行わせていたところ、左舷船首方にB船に向かって直進するA船を認め、B船の付近で釣りをを行うために接近している仲間の遊漁船であり、いずれ停止するだろうと思い、様子見を続けた。</p> <p>B船は、船長Bが、約400mの距離に接近してもB船に向かって直進を続けているA船を見て衝突の危険を感じ、主機を前進としてA船を避けようとしたものの、A船と衝突した。</p> <p>A船及びB船は、共に自力で航行して御前崎港に入港し、着岸した。</p> <p>船長B及びB船の釣り客全員は、救急車で病院に搬送されて受診し、釣り客の1人が肋骨骨折等と、船長B及び落水した釣り客を含む他の釣り客2人が頭部及び腰部等の打撲等と診断された。</p> <p>（付図1 事故発生経過概略図 参照）</p>

<p><b>再発防止策</b></p>	<p>今後の同種事故等の再発防止に役立つ事項として、次のことが考えられる。</p> <ul style="list-style-type: none"> <li>・船首浮上により死角が生じた場合、死角を補えるように見張る位置を変えて常時適切な見張りを行うこと。</li> <li>・錨泊中、接近する船舶に対しては、早期に、汽笛等の有効な音響</li> </ul>

による信号を行って注意喚起するとともに、必要に応じて衝突を避ける措置をとること。
--	--
