船舶事故調査報告書

事故種類	衝突
発生日時	平成31年4月25日 10時56分ごろ
発生場所	山口県上関町 ^{せんぼ} 千葉埼南西方沖 舵掛岩 ^{かじかけ} 灯標から真方位281°320m付近 (概位 北緯33°50.0′ 東経132°08.7′)
事故の概要	漁船 ^{こうふく} 幸福丸は、東北東進中、また、プレジャーボート ^{すみとく} 住徳丸は、漂泊中、両船が衝突した。 住徳丸は、船長が負傷し、右舷船尾部外板の破口等を生じ、また、幸福丸は、右舷船首部外板に亀裂を伴う擦過傷を生じた。
事故調査の経過	令和元年5月7日、本事故の調査を担当する主管調査官（広島事務所）ほか1人の地方事故調査官を指名した。 原因関係者から意見聴取を行った。
事実情報 船種船名、総トン数 船舶番号、船舶所有者等 L×B×D、船質 機関、出力、進水等	A 漁船 幸福丸、4.3トン YG3-53444（漁船登録番号）、個人所有 11.80m(Lr)×2.81m×0.96m、FRP ディーゼル機関、195kW（動力漁船登録票による）、昭和63年9月23日 B プレジャーボート 住徳丸、5トン未満 260-40466山口、個人所有 7.87m(Lr)×1.95m×0.65m、FRP ディーゼル機関、94.15kW、平成11年12月
乗組員等に関する情報	A 船長A 男性 75歳 一級小型船舶操縦士・特殊小型船舶操縦士・特定 免許登録日 昭和50年8月7日 免許証交付日 平成29年3月10日 (令和4年7月23日まで有効) B 船長B 男性 66歳 二級小型船舶操縦士・特殊小型船舶操縦士・特定 免許登録日 昭和61年10月23日 免許証交付日 平成26年10月30日 (令和2年4月11日まで有効)
死傷者等	A なし

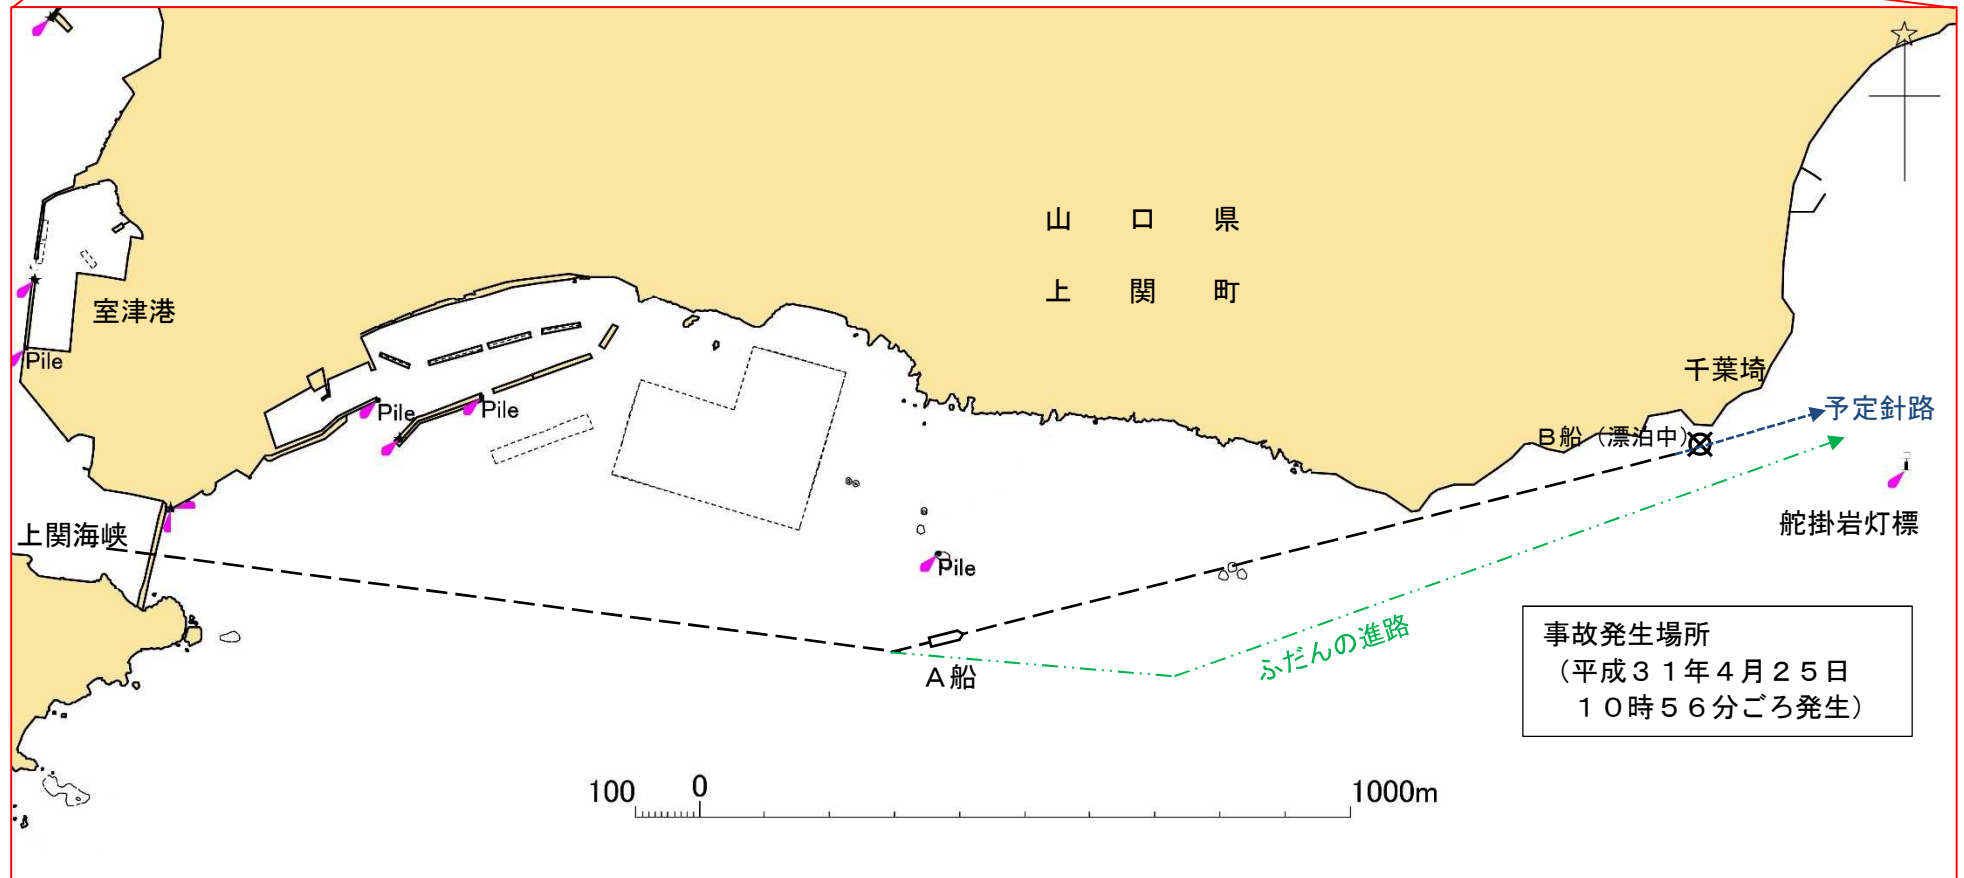
付図1 事故発生経過概略図

B 軽傷 1人（船長B）
損傷	A 右舷船首部外板に亀裂を伴う擦過傷 B 右舷船尾部外板に破口、主機等に濡損
気象・海象	気象：天気 晴れ、風向 東南東、風速 約2.7m/s、視界 良好 海象：海上 平穏、潮汐 高潮時
事故の経過	<p>A船は、船長Aが1人で乗り組み、山口県光市南方沖の漁場でごち網漁を行った後、帰港の目的で、平成31年4月25日10時00分ごろ、同県柳井市阿月漁港に向けて同漁場を出発した。</p> <p>船長Aは、4海里レンジに設定したレーダー及びGPSプロッターを作動させ、操縦区画で立って操船に当たり、上関海峡に差し掛かった頃、傍に立て掛けていたたも網（魚をすくう網）の網が解れていることに気が付いた。</p> <p>A船は、船長Aが、前路に他船を見掛けなかったため、たも網を繕うこととし、船首を千葉埼と舵掛岩灯標の間に向け、約10～10.5ノットの対地速力とし、自動操舵により東北東進した。</p> <p>船長Aは、立った姿勢で目線を下方に向け、たも網の修繕作業を行っていたところ、船首部に衝撃を感じて直ちに主機を後進とし、右舷後方を振り向いて転覆するB船を視認し、B船に衝突したことを知った。</p> <p>船長Aは、A船をB船に寄せた後、B船のハンドレールにロープを取り、B船の船底に這い上がっていた船長BをA船に移乗させ、すぐに海上保安庁に本事故の発生を通報した。</p> <p>B船は、船長Bが1人で乗り組み、08時20分ごろから千葉埼南西方沖の釣り場で釣りをしながら漂泊していた。</p> <p>船長Bは、陸岸から近い場所であったので、B船に接近して来る船舶はいないと思い、主機を中立運転とし、船首を南南東方に向け、後部甲板右舷側の舷縁に腰を掛け、上半身を右斜めに向けて半身の姿勢で釣り竿を右舷方に出した。</p> <p>B船は、船長Bが、釣りに夢中になっていたところ、右舷方約15mに接近したA船に気付いて衝突の危険を感じ、左舷側に移動して海中に飛び込んだ直後、10時56分ごろB船の右舷船尾部にA船の右舷船首部が衝突した。</p> <p>船長Bは、B船が左舷側に転覆して覆いかぶさり、B船の船体で、両肩口及び両肘を打った。</p> <p>船長Bは、着用していた救命胴衣を脱いでB船から脱出し、B船の船底に這い上がった後、A船に救助された。</p> <p>B船は、その後、ロープを取っていたハンドレールが船体から外れて沈没した。</p> <p>船長Bは、来援した巡視艇により上関町平生港に運ばれた後、救急車で柳井市内の病院に搬送され、両肘関節打撲と診断された。</p>

(付図1 事故発生経過概略図 参照)
その他の事項	<p>船長Aは、漁船の船長としての経験が約50年あり、週に約4～5日漁に出ていたが、これまで千葉埼南西方沖の陸岸近くで釣りをしながら漂泊している船舶を見掛けた覚えがなかった。</p> <p>船長Aは、魚の鮮度が落ちないうちに、帰港後、すぐにたも網を使って魚を水槽に移し替える必要があったので、帰港するまでにたも網の修繕を終わらせようと思い、早めに作業に取り掛かろうとして、いつもより早めに変針し、千葉埼南西方沖の陸岸に近づく針路で航行した。</p> <p>船長Bは、これまでに何度となく千葉埼南西方沖の陸岸に近い場所で釣りを行ったことがあり、そのときに陸岸から100m以上離して航行するA船及び他の小型船舶を見掛けたことがあったが、陸岸に近い場所を航行する船舶に遭遇したことがなかった。</p> <p>船長Bは、笛をキャビンの壁に掛けていた。</p>
分析 乗組員等の関与 船体・機関等の関与 気象・海象等の関与 判明した事項の解析	<p>A あり、B あり</p> <p>A なし、B なし</p> <p>A なし、B なし</p> <p>A船は、千葉埼南西方沖において、自動操舵で東北東進中、船長Aが、前路に他船はいないと思い、立った姿勢で下方に目線向け、たも網の修繕作業を行いながら航行したことから、前路で漂泊中のB船に向かう針路となっていることに気付かず、B船に衝突したものと考えられる。</p> <p>船長Aは、帰港後、すぐにたも網を使って魚を水槽に移し替える必要があったので、帰港するまでにたも網の修繕を終わらせようと思い、早めに作業に取り掛かろうとしたことから、いつもより早めに変針し、千葉埼南西方沖の陸岸に近づく針路で航行したものと考えられる。</p> <p>B船は、千葉埼南西方沖において、船首を南南東方に向けて釣りをしながら漂泊中、船長Bが、陸岸から近い場所なので接近して来る船舶はいないと思い、釣りに夢中になっていたことから、接近するA船に気付くのが遅れ、A船と衝突したものと考えられる。</p>
原因	<p>本事故は、千葉埼南西方沖において、A船が東北東進中、B船が漂泊中、船長Aが、前路に他船はいないと思い、立った姿勢で下方に目線向け、たも網の修繕作業を行いながら航行し、また、船長Bが、接近して来る船舶はいないと思い、釣りに夢中になっていたため、両船が衝突したものと考えられる。</p>
