## 船舶事故調査報告書

事故種類	乗揚
発生日時	令和元年5月1日 18時20分ごろ
発生場所	福岡県宗像市地ノ島南東方沖 鐘崎港西防波堤灯台から真方位310° 1,800m付近 （概位 北緯33° 53.5′ 東経130° 30.7′）
事故の概要	漁船第八若鮪丸は、南南西進中、浅所に乗り揚げた。 第八若鮪丸は、船底部外板に亀裂等を生じた。
事故調査の経過	令和元年5月22日、本事故の調査を担当する主管調査官（門司事務所）ほか1人の地方事故調査官を指名した。 原因関係者から意見聴取を行った。
事実情報 船種船名、総トン数 船舶番号、船舶所有者等 L×B×D、船質 機関、出力、進水等	漁船 第八若鮪丸、16トン KT2-1212（漁船登録番号）、西南水産株式会社 14.86m (Lr) × 5.25m × 1.25m、FRP ディーゼル機関、漁船法馬力数90、昭和57年6月18日
乗組員等に関する情報	船長 男性 68歳 一級小型船舶操縦士・特殊小型船舶操縦士・特定 免許登録日 平成14年12月9日 免許証交付日 平成30年1月17日 （令和5年1月16日まで有効）
死傷者等	なし
損傷	船底部外板に亀裂及び擦過傷
気象・海象	気象：天気 晴れ、風向 北北東、風力 3、視界 良好 海象：海上 平穏、潮汐 下げ潮中央期 日没時刻：19時09分ごろ
事故の経過	本船は、船長が1人で乗り組み、回航の目的で、鹿児島県薩摩川内市甑島に向けて令和元年5月11日05時00分ごろ島根県松江市七類港を出港した。 本船は、14時00分ごろ山口県下関市角島沖を南西進中、船長が日没までに入港できる港をGPSプロッターで探し、福岡県宗像市神湊漁港で停泊することに決め、地ノ島南方沖に向く針路とし、手動操舵により約13.5ノットの対地速力で南西進を続けた。 船長は、GPSプロッターの画面を見ながら操船を続け、18時0

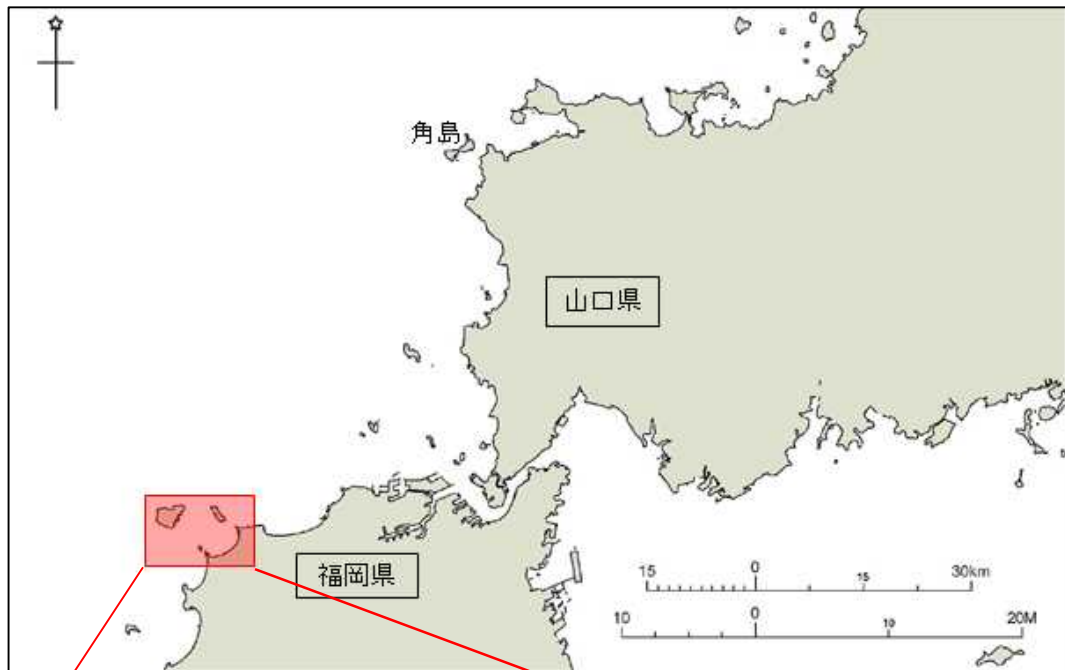
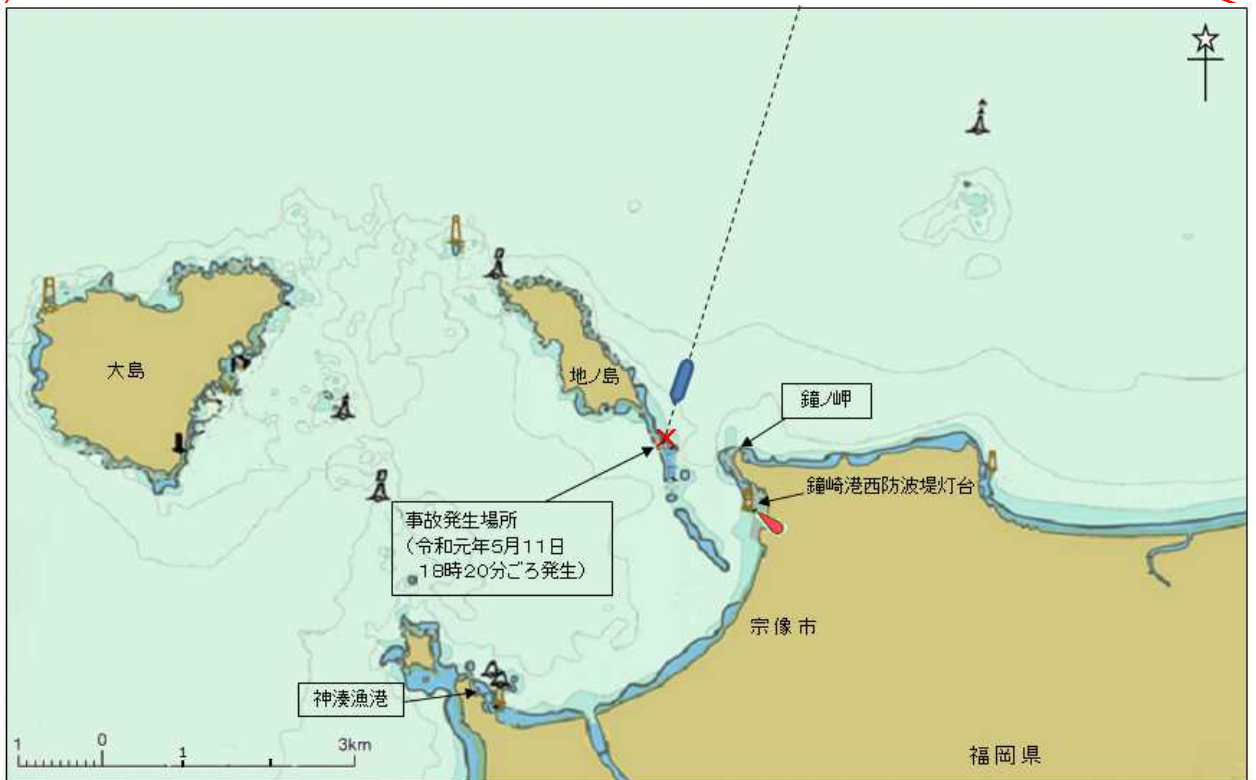
付図1 事故発生経過概略図

<p>6分ごろ目視で地ノ島の南端と宗像市鐘ノ岬を確認し、地ノ島南東方沖を南南西進させた。</p> <p>本船は、南南西進中、18時20分ごろ地ノ島南端から南南東方に拡延する浅所に乗り揚げた。</p> <p>船長は、直ちに周囲を確認し、本船の損傷状況及び油漏れの確認を行い、携帯電話で118番に通報するとともに船舶所有者に報告した。</p> <p>船長は、救助に来た水難救済会所属の船舶により救助された。</p> <p>本船は、5月13日船舶所有者が手配したサルベージ会社のクレーン船が離礁させ、大分県佐伯市の造船所にえい航された。</p> <p>(付図1 事故発生経過概略図 参照)</p>
その他の事項	<p>本船は、海図が備えられておらず、喫水が船首約0.6m、船尾約0.8mであった。</p> <p>船長は、5月10日京都府伊根町から本船を回航するにあたり、船舶所有者から本船の寄港地や回航ルートについて任されていたものの、島根県松江市付近の港に入港予定とただけで、航海計画を立てておらず、寄港地の水路調査を行っていなかった。</p> <p>本船は、臨時航行許可証が交付されており、日没から日出までの間の航行を禁止されていた。</p> <p>船長は、宗像市沖の海域を航行するのが初めてであり、地ノ島南端から南南東方に拡延する浅所の存在を知らなかった。</p> <p>GPSプロッターは、地ノ島南端から南南東方に拡延する浅所が表示されなかった。</p>
<b>分析</b> 乗組員等の関与 船体・機関等の関与 気象・海象等の関与 判明した事項の解析	あり なし なし <p>本船は、地ノ島南東方沖を南南西進中、船長が、地ノ島南端から南南東方に拡延する浅所の存在を知らなかったことから、同浅所に向かって航行し、同浅所に乗り揚げたものと考えられる。</p> <p>船長は、事前に水路調査を行っていなかったことから、浅所の存在を知らなかったものと考えられる。</p>
<b>原因</b>	<p>本事故は、本船が地ノ島南東方沖を南南西進中、船長が、地ノ島南端から南南東方に拡延する浅所の存在を知らなかったため、同浅所に向かって航行し、同浅所に乗り揚げたものと考えられる。</p>

<b>再発防止策</b>	<p>今後の同種事故等の再発防止に役立つ事項として、次のことが考えられる。</p> <ul style="list-style-type: none"> <li>・船長は、回航を行う際、寄港地を含めた航海計画を立て、航行に支障となるおそれのある浅所等の有無を確認するなど、事前に水路調査を行うこと。</li> </ul>

| | <ul style="list-style-type: none"><li>・ 海域別にデータを入れ替えるタイプのGPSプロッターを使用する場合は、航行する海域用のデータを準備し、適切に表示させて使用すること。</li></ul> |
