船舶事故調査報告書

令和3年3月3日

事故種類	乗組員死亡
発生日時	不明（令和2年8月12日 07時00分ごろ～15時05分ごろの間）
発生場所	不明（長崎県長崎市樺島沖 ^{かは} ）
事故の概要	漁船 ^{はるか} 遥丸は、出港した後、船長が落水して溺死した。 遥丸は、船尾部外板の破損等を生じた。
事故調査の経過	令和2年8月14日、本事故の調査を担当する主管調査官（長崎事務所）ほか1人の地方事故調査官を指名した。 原因関係者からの意見聴取は、本人が本事故で死亡したため、行わなかった。
事実情報 船種船名、総トン数 船舶番号、船舶所有者等 L×B×D、船質 機関、出力、進水等	漁船 遥丸、1.53トン NS3-47285（漁船登録番号）、個人所有 5.09m（Lr）×1.74m×0.79m、FRP ガソリン機関、30kW（動力漁船登録票による）、昭和57年1月29日
乗組員等に関する情報	船長 男性 72歳 一級小型船舶操縦士・特殊小型船舶操縦士・特定 免許登録日 昭和50年12月19日 免許証交付日 令和2年2月27日 （令和7年7月4日まで有効）
死傷者等	死亡 1人（船長）
損傷	船尾部外板に破損、船尾部物入に破損、両舷ブルワークに亀裂、破口、船外機の脱落等（全損）
気象・海象	気象：天気 晴れ、風向 南西、風力 3 海象：うねり 波向南西、波高約1.0～1.5m、水温 約28℃
事故の経過	本船及び瀬渡船の船舶所有者（以下「船舶所有者」という。）は、令和2年8月12日05時ごろ瀬渡船に乗り組み、長崎市樺島漁港の北東側から出港した後、樺島の周りを時計周りに移動しながら釣りをを行い、07時00分ごろ同漁港に帰港した。 船舶所有者は、樺島漁港に帰港した際、出港時に同漁港に係留されていた本船がいなくなっており、付近の岸壁に船長の自家用車が駐車しており、また、樺島の周りでは本船を見掛けなかったため、07時

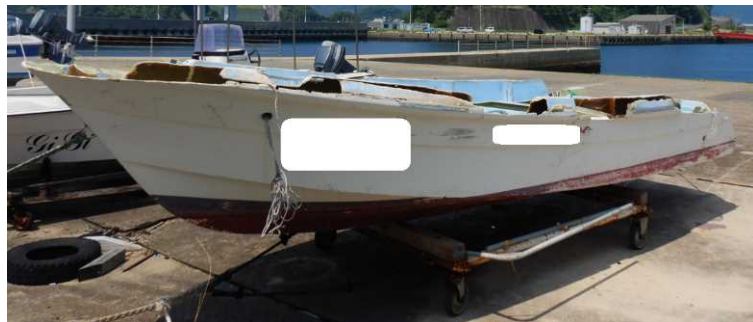
写真1 本船

本船は、16時00分ごろ榊島南西岸付近の岩場に転覆した状態で漂流しているところを地元の漁業者により発見されたが、うねりが高く岩場から引き出すことができず、16日の午後にうねりが収まったので、地元の漁業者の漁船で岩場から引き出され、榊島漁港にえい航された。(写真1参照)
