船舶事故調査報告書

令和3年3月17日
 運輸安全委員会（海事専門部会）議決
 委員 佐藤 雄二（部会長）
 委員 田村 兼吉
 委員 岡本 満喜子

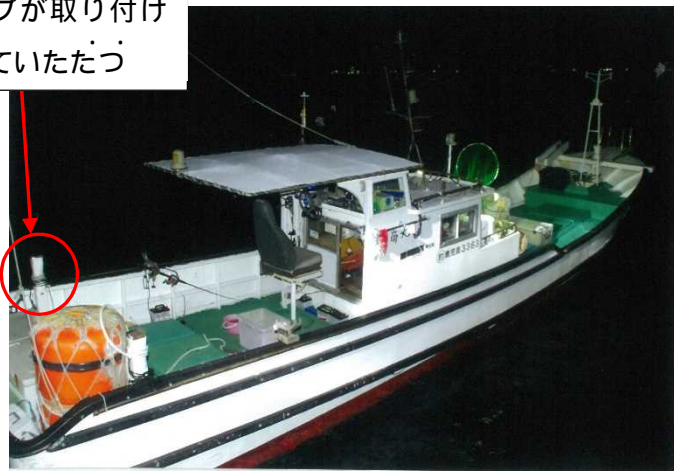
写真1 本船発見時（海上保安庁提供）

海上保安庁は、巡視船の搭載艇で谷山南防波堤東方沖に向かい、19時03分ごろ錨泊している本船を発見して近づいたところ、左舷船尾付近の海面で、「左舷船尾部のたつに取り付けられたロープ」（以下「本件ロープ」という。）に左足首が引っ掛かり、うつ伏せの状態で見えている船長を発見し、19時30分ごろ搭載艇に揚収した。（写真1参照）

ロープが取り付けられていたたつ

本船は、発見時、船首部から錨を投入して機関を中立運転とし、魚群探知機を作動させた状態であり、船体に衝突痕等の損傷がなく、後部甲板には釣り竿が1本とクーラーボックスが置かれ、クーラーボックスの中に弁当が未開封の状態に残っており、船内には救命胴衣、船長の携帯電話が残されていた。

本船は、海面から船上に上がる際に使用する梯子等が設置されていなかった。

本件ロープは、防舷材用のタイヤを吊るすためのものであった。

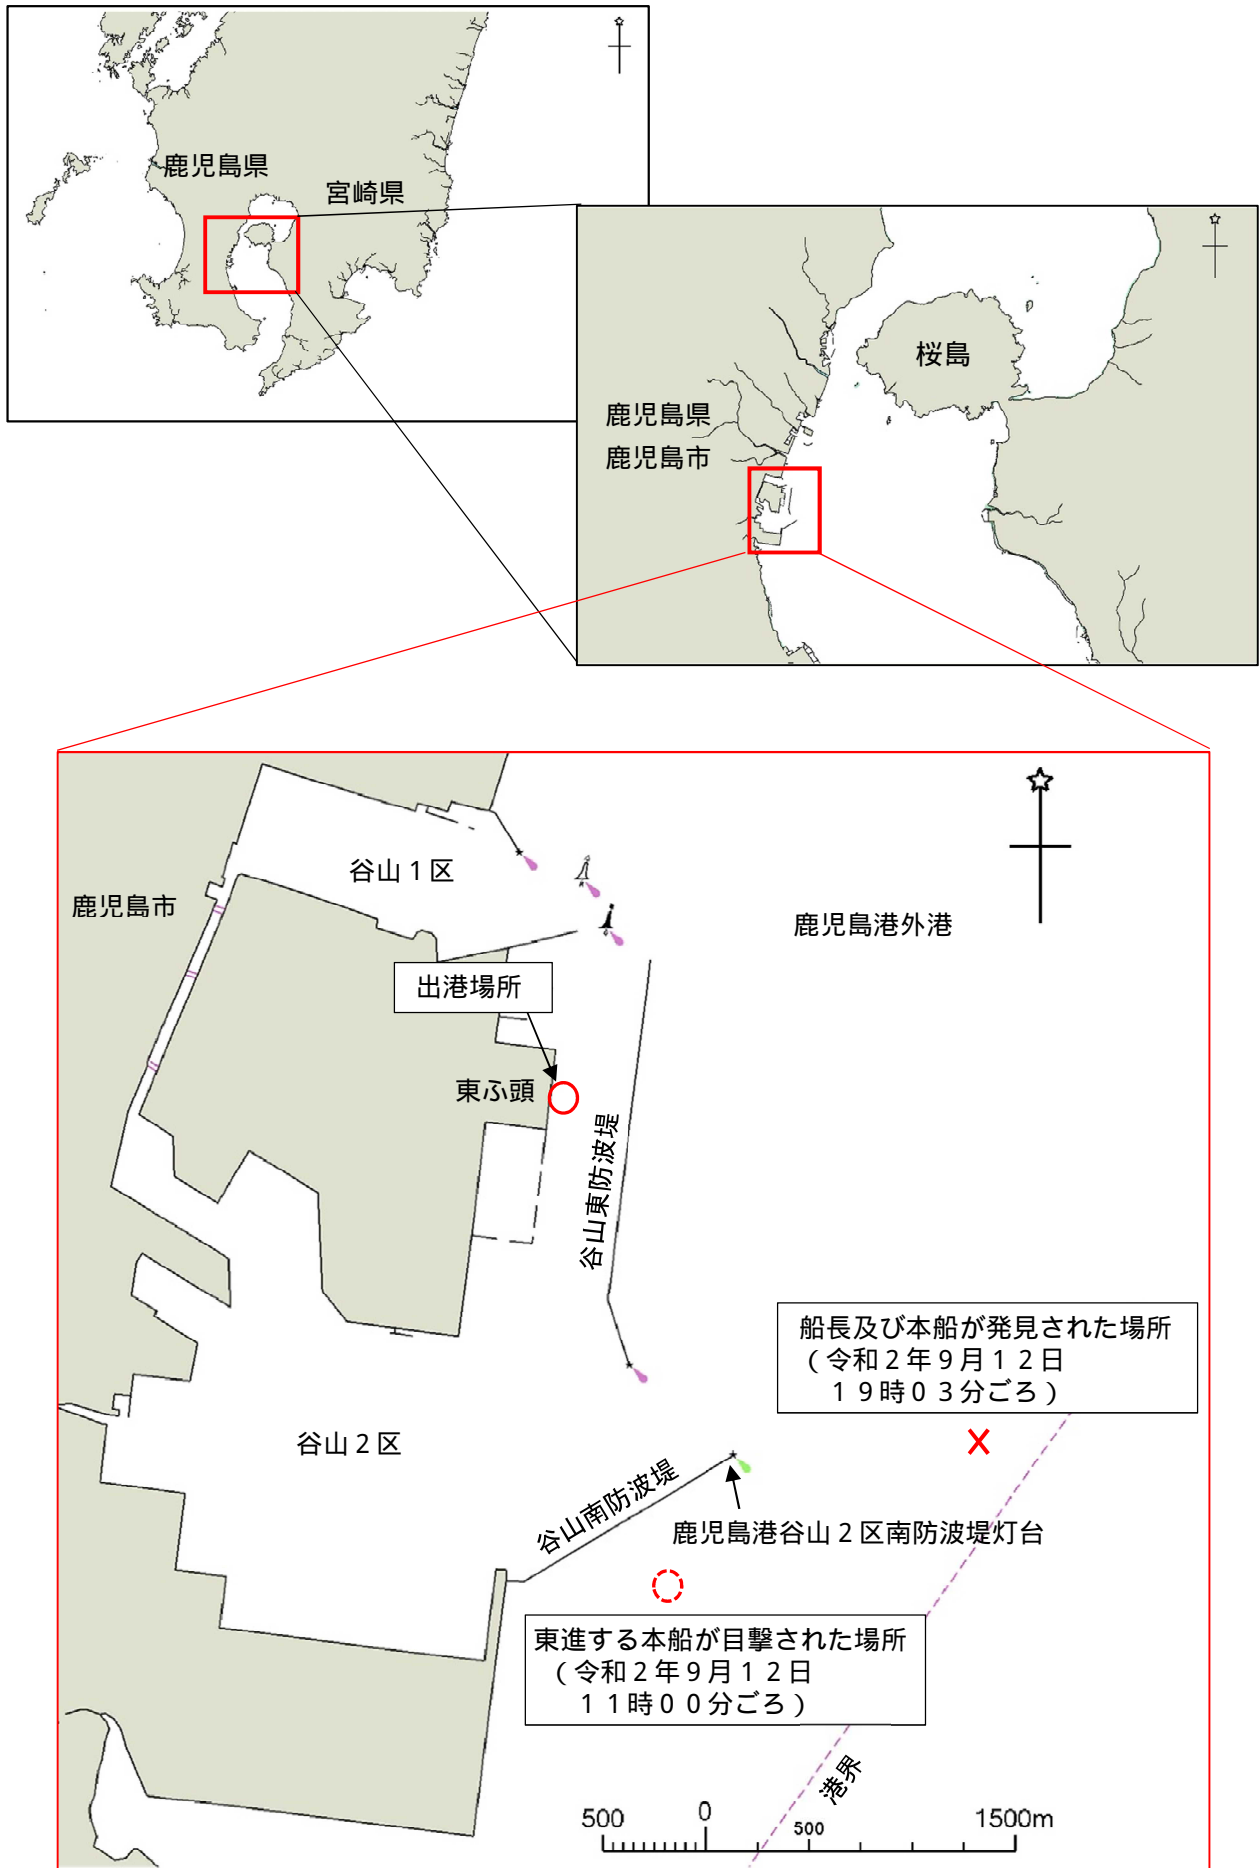
付図1 事故発生経過概略図

事故種類	乗組員死亡
発生日時	不明（令和2年9月12日 11時00分ごろ～19時03分ごろの間）
発生場所	鹿児島県鹿児島市鹿児島港外港（谷山南防波堤東方沖） 鹿児島港谷山2区南防波堤灯台から真方位086°1,440m付近 （概位 北緯31°28.8 東経130°33.6）
事故の概要	瀬渡船 ^{けんしやう} 健商丸は、錨泊中、船長が落水して溺死した。
事故調査の経過	令和2年9月17日、本事故の調査を担当する主管調査官（門司事務所）ほか1人の地方事故調査官を指名した。 原因関係者からの意見聴取は、本人が本事故で死亡したため、行わなかった。
事実情報 船種船名、総トン数 船舶番号、船舶所有者等 L×B×D、船質 機関、出力、進水等	瀬渡船 健商丸、3.14トン 295-20163鹿児島、個人所有 8.90m(Lr)×2.15m×0.75m、FRP ディーゼル機関、132.39kW、昭和57年6月
乗組員等に関する情報	船長 62歳 一級小型船舶操縦士・特殊小型船舶操縦士・特定 免許登録日 平成30年10月19日 免許証交付日 平成30年10月19日 （令和5年10月18日まで有効）
死傷者等	死亡 1人（船長）
損傷	なし
気象・海象	気象：天気 曇り、風向 南南東～西北西、風力 2～3、視界 良好 海象：波高 約0.5m、水温 約23～27
事故の経過	本船は、船長が1人で乗り組み、釣り客3人を乗せ、瀬渡しの目的で、令和2年9月12日06時00分ごろ鹿児島港谷山2区東ふ頭を出港し、06時30分ごろ同区の谷山南防波堤に釣り客3人を瀬渡しした後、収容予定時刻まで同防波堤南方沖で待機した。 釣り客は、本船が11時00分ごろ谷山南防波堤南方沖から東方沖に移動を始めたのを認めた。
