船舶事故調査報告書

事故種類	衝突
発生日時	令和3年9月10日 13時34分ごろ
発生場所	愛媛県松山市野忽那島南南東方沖 野忽那島灯台から真方位146°1,190m付近 （概位 北緯33°57.4′ 東経132°42.3′）
事故の概要	漁船一丸は、南南東進中、また、漁船海洋丸は、船首を南東方に向けて一本釣り漁を行いながら漂泊中、両船が衝突した。 一丸は、右舷船首部設置の漁具に曲損を生じ、また、海洋丸は、操舵室左舷側の破損等を生じた。
事故調査の経過	令和4年1月11日、本事故の調査を担当する主管調査官（広島事務所）ほか1人の地方事故調査官を指名した。 原因関係者から意見聴取を行った。
事実情報 船種船名、総トン数 船舶番号、船舶所有者等 L×B×D、船質 機関、出力、進水等	A 漁船 一丸、4.9トン EH3-23880（漁船登録番号）、個人所有 12.00m（Lr）×3.47m×0.76m、FRP ディーゼル機関、48kW（動力漁船登録票による）、平成元年8月1日 B 漁船 海洋丸、1.5トン EH3-25079（漁船登録番号）、個人所有 8.84m（Lr）×2.19m×0.49m、FRP ディーゼル機関、121.35kW、昭和61年7月12日 第281-21610号（船舶検査済票の番号）
乗組員等に関する情報	A 船長A 76歳 二級小型船舶操縦士・特殊小型船舶操縦士・特定 免許登録日 昭和57年7月6日 免許証交付日 令和3年5月20日 （令和9年4月19日まで有効） B 船長B 38歳 二級小型船舶操縦士・特殊小型船舶操縦士 免許登録日 令和2年7月20日 免許証交付日 令和2年7月20日 （令和7年7月19日まで有効）

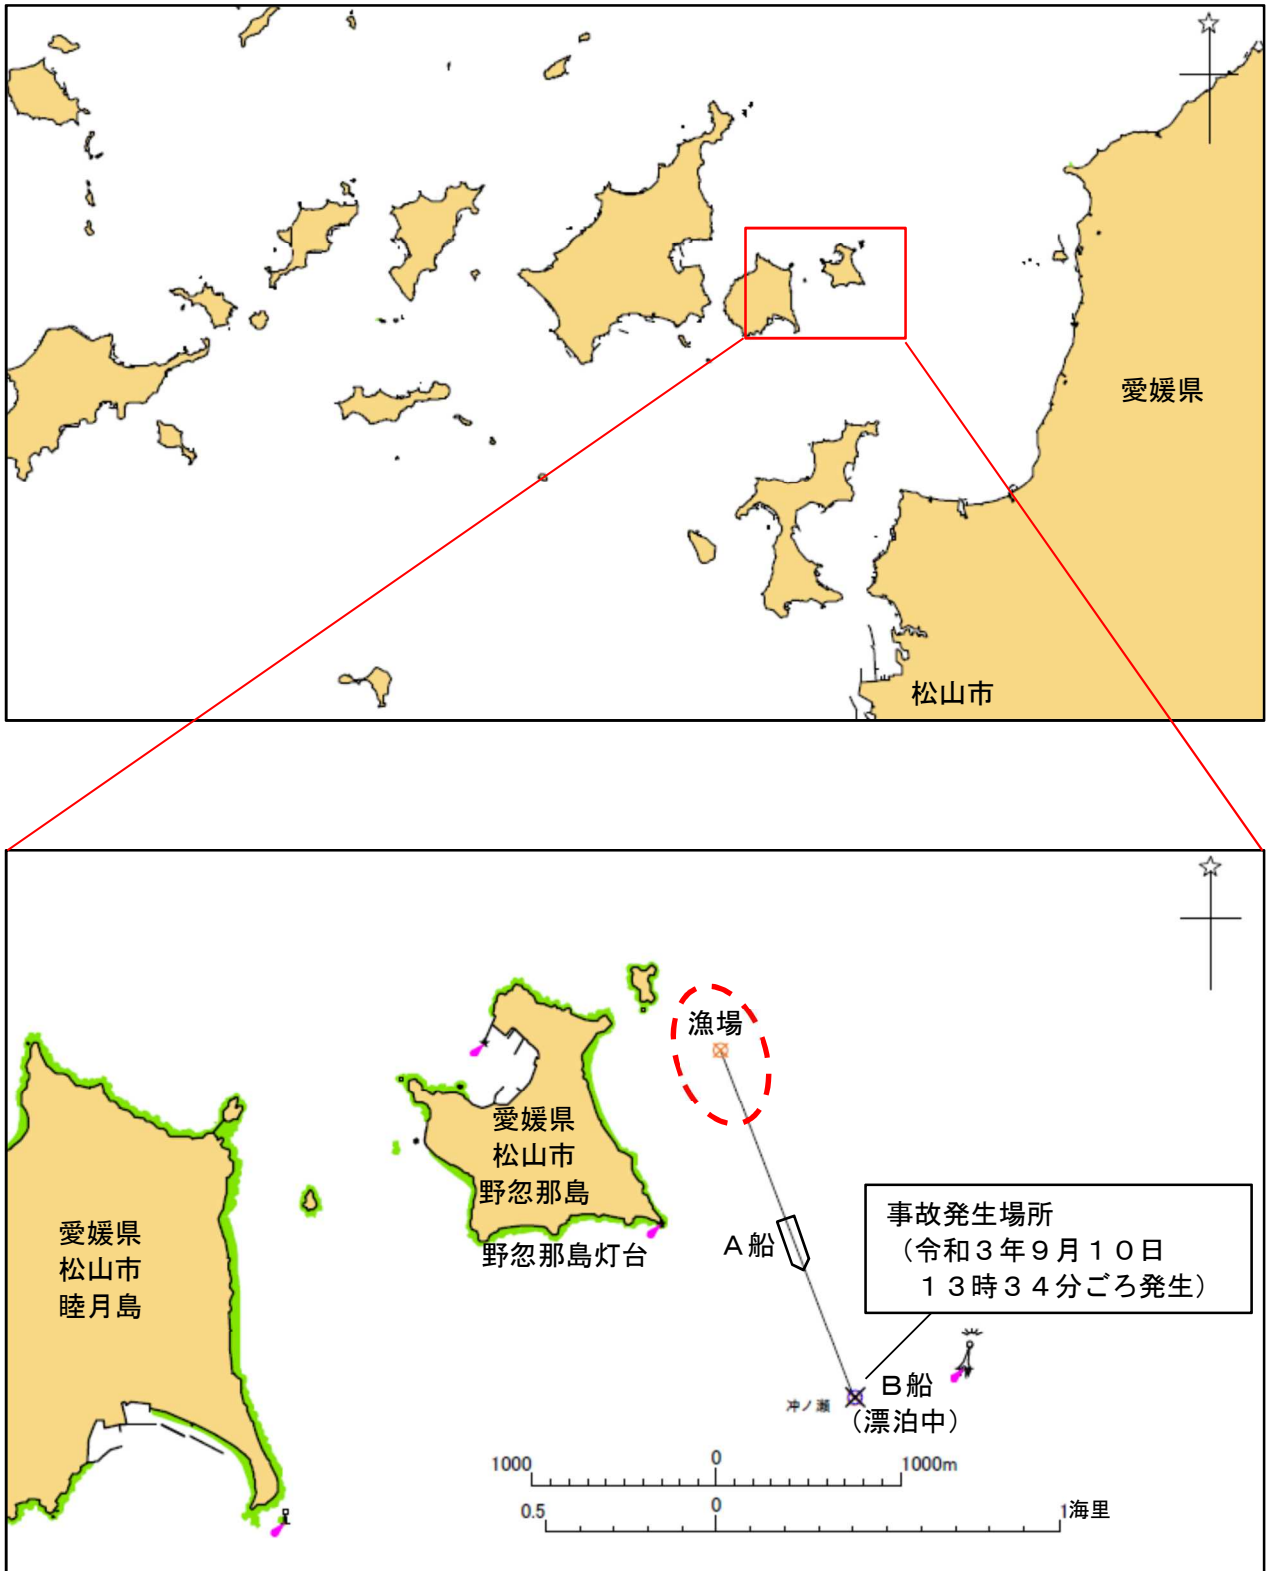
付図1 事故発生経過概略図

死傷者等	なし
損傷	A 右舷船首部に設置の漁具に曲損 B 操舵室左舷側に破損、船尾スパンカーの支柱に曲損
気象・海象	気象：天気 晴れ、風 ほとんどなし、視界 良好 海象：海上 平穏、潮汐 下げ潮の中央期
事故の経過	<p>A 船は、船長 A ほか 1 人（以下「甲板員 A」という。）が乗り組み、漕ぎ釣り漁の目的で、令和 3 年 9 月 1 0 日 0 6 時 0 0 分ごろ松山市高浜漁港を出航し、野忽那島東方沖の漁場で操業を行った後、1 3 時 2 9 分ごろ操業を終え、帰航の途についた。</p> <p>A 船は、レーダーを装備しておらず、船長 A が、GPS プロッターを起動し、操縦席に腰を掛けて操船に当たり、甲板員 A に前部甲板で漁具の片付け作業に当たらせ、約 1 3 ノットの対地速力で、自動操舵により南南東進していた。</p> <p>船長 A は、出航後、周囲を一瞥して他船を認めなかった^{いちべつ}ので、前路に航行の支障となる船舶はいない^{いそごうち}と思い、漁具の整理を行う目的で、後部甲板に移動した。</p> <p>船長 A は、1 3 時 3 4 分ごろ衝撃を感じて操縦席に戻り、A 船を停船させた後、周囲を見て、B 船と衝突したことを知った。</p> <p>B 船は、船長 B が 1 人で乗り組み、一本釣り漁の目的で、1 2 時 3 0 分ごろ松山市礪河内漁港を出港し、野忽那島南南東方沖の沖ノ瀬付近の漁場で、主機を中立運転とし、船首を南東方に向けて紺色のスパンカーを掲げて漂泊し、船長 B が後部甲板右舷側で、右舷方を向いて甲板上に置いたクーラーボックスに腰を掛け、釣り竿を出して一本釣り漁を行っていた。</p> <p>船長 B は、ときどき周囲を見渡していたところ、左舷後方から接近する A 船を視認したが、航行中の A 船が漂泊中の B 船を避けてくれる^{いそごうち}と思い、釣り竿の先端を注目した。</p> <p>B 船は、船長 B が、衝突の約 5 ～ 1 0 秒前、左舷後方を振り向いたところ、左舷後方 5 0 m 付近に針路を変えずに更に接近してきた A 船を認め^{いそごうち}たが、どうすることもできずに A 船と衝突した。</p> <p>船長 B は、携帯電話で、海上保安庁に本事故の発生を通報した。 (付図 1 事故発生経過概略図 参照)</p>

<p>再発防止策</p>	<p>今後の同種事故等の再発防止に役立つ事項として、次のことが考えられる。</p> <ul style="list-style-type: none"> ・航行している船舶の船長は、操縦席から離れることなく、操船に集中し、周囲の見張りを適切に行うこと。

<ul style="list-style-type: none">・ 漂泊している船舶の船長は、接近する他船を認めたときは、他船が避けてくれると予断せず、余裕のある時機に移動するなどして衝突を避ける措置を採ること。・ 汽笛を備えない小型船舶の船長は、携帯式エアホーン等の有効な音響による信号を行うことができる他の手段を備えておくことが望ましい。
--	--
