# 船舶事故調査報告書

令和4年1月26日

運輸安全委員会（海事専門部会）議決

事故種類	転覆
発生日時	令和3年4月9日 21時00分ごろ
発生場所	岡山県笠岡市白石島北方沖 沖ノ白石灯台から真方位051° 1,230m付近 (概位 北緯34° 25.4′ 東経133° 31.5′)
事故の概要	漁船優生丸は、揚網中、転覆した。 優生丸は、船長及び甲板員が溺死し、船外機等に濡損を生じた。
事故調査の経過	令和3年4月12日、本事故の調査を担当する主管調査官（広島事務所）ほか1人の地方事故調査官を指名した。 原因関係者からの意見聴取は、本人が本事故で死亡したため、行わなかった。
事実情報 船種船名、総トン数 船舶番号、船舶所有者等 L×B×D、船質 機関、出力、進水等	漁船 優生丸、4.99トン OY3-17486（漁船登録番号）、個人所有 10.30m (Lr) × 2.63m × 0.83m、FRP ディーゼル機関、48.2kW、昭和54年11月26日 第271-10614号（船舶検査済票の番号）
乗組員等に関する情報	船長 60歳 二級小型船舶操縦士・特殊小型船舶操縦士・特定 免許登録日 昭和62年11月20日 免許証交付日 平成29年11月30日 (令和5年11月18日まで有効) 甲板員 58歳
死傷者等	死亡 2人（船長及び甲板員）
損傷	機関等に濡損
気象・海象	気象： 本船が転覆した状態で発見された場所の南南東方約27kmに位置する多度津特別地域気象観測所における風向及び風速の観測値は、次のとおりであった。

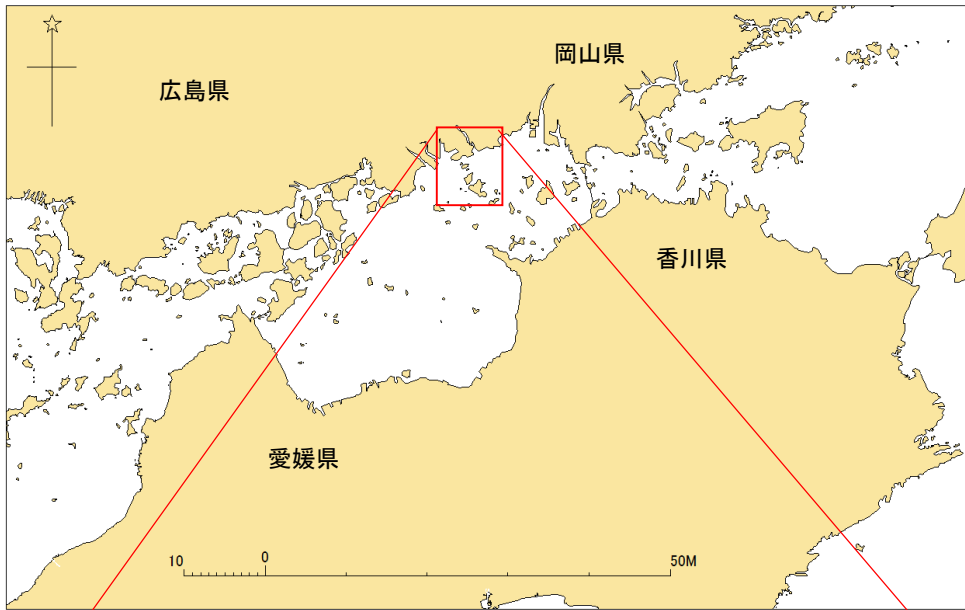
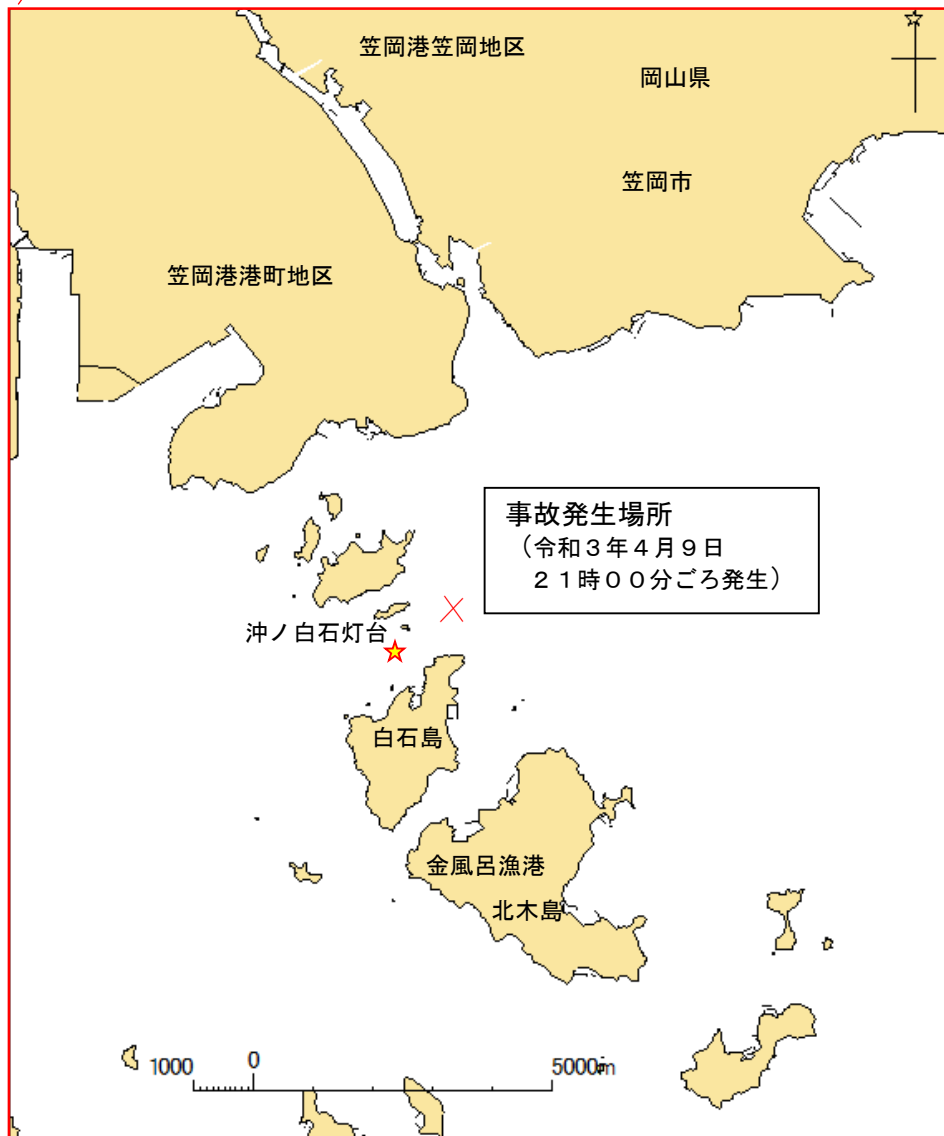
付図1 事故発生場所概略図

<p>された。</p> <p>船長及び甲板員は、搬送された病院で死亡が確認され、短時間での溺死、死亡推定時刻が9日21時00分ごろと検案された。</p> <p>本船は、僚船B及び僚船Cにより笠岡港（港町地区）にえい航された。</p> <p>（付図1 事故発生場所概略図 参照）</p>
<p>その他の事項</p>	<p>本船は、通常、操業時には、長さ約100mの2本のえい航用ロープで、末端の袋部を含めて約80mの長さの網を約1knの対地速力で底引きをしながらえい航し、えい航用ロープは、船尾部のデリックのブームから甲板上約70cmの高さに吊り下げられたフック（以下「本件フック」という。）を通してから船尾方に出していた。（写真1、図1参照）</p> <div data-bbox="593 739 1267 1128" data-label="Image"> <p>A photograph of a fishing boat with a white cabin and a red hull, floating on a body of water. The boat is viewed from a side-on perspective, showing its deck and rigging.</p> </div> <p>写真1 本船（笠岡港港町地区に移動後）</p> <div data-bbox="724 1294 1414 1720" data-label="Image"> <p>A diagrammatic photograph of the fishing boat's stern during operation. Three callout boxes with arrows point to specific parts: 'デリックのブーム' (Derrick boom) at the top, '本件フック' (This hook) in the middle, and 'えい航用ロープ' (Ei-kang rope) at the bottom. The rope is shown extending from the hook towards the stern.</p> </div> <p>図1 操業中の本船（船尾部）のイメージ</p> <p>本船は、日頃、網の投入及び揚収時にはロープを本件フックから外していたが、発見された際、本件フックが装着されておらず、漁網は海底の何かに引っ掛かった状態であった。</p> <p>本船は、船体の舷側などに他船と衝突したような痕跡は認められな</p>
