船舶事故調査報告書

事故種類	衝突
発生日時	令和4年12月3日 11時20分ごろ
発生場所	山口県周防大島町屋代島 <small>すおうおおしま やしろ ほとけ</small> 仏崎西方沖 安下庄港 <small>あげのしょう かめしま</small> 亀島西防波堤灯台から真方位209° 2海里（M）付近 （概位 北緯33° 52.2′ 東経132° 15.8′）
事故の概要	漁船第七富士芳丸 <small>ふじよし</small> は、南東進中、また、プレジャーボート R I A N A は、錨泊中、両船が衝突した。 第七富士芳丸は、バルバスバウ先端部に欠損を生じ、また、R I A N A は、左舷船首部外板に亀裂、左舷中央部に破口及び機関に濡損等を生じた。
事故調査の経過	令和5年1月16日、本事故の調査を担当する主管調査官（広島事務所）ほか1人の地方事故調査官を指名した。 原因関係者から意見聴取を行った。
事実情報 船種船名、総トン数 船舶番号、船舶所有者等 L×B×D、船質 機関、出力、進水等	A 漁船 第七富士芳丸、4.6トン Y G 3 - 5 6 3 3 9（漁船登録番号）、個人所有 11.05m (Lr) × 2.98m × 0.89m、FRP ディーゼル機関、281kW（動力漁船登録票による）、平成5年1月20日 B プレジャーボート R I A N A、5トン未満 291-37346山口、個人所有 5.58m (Lr) × 1.98m × 0.90m、FRP ガソリン機関（船外機）、44.10kW、平成9年6月
乗組員等に関する情報	A 船長A 73歳 一級小型船舶操縦士・特殊小型船舶操縦士・特定 免許登録日 昭和50年8月22日 免許証交付日 令和3年2月2日 （令和8年2月14日まで有効） B 船長B 68歳 二級小型船舶操縦士・特殊小型船舶操縦士・特定 免許登録日 昭和55年2月6日 免許証交付日 令和3年11月17日 （令和9年3月2日まで有効）

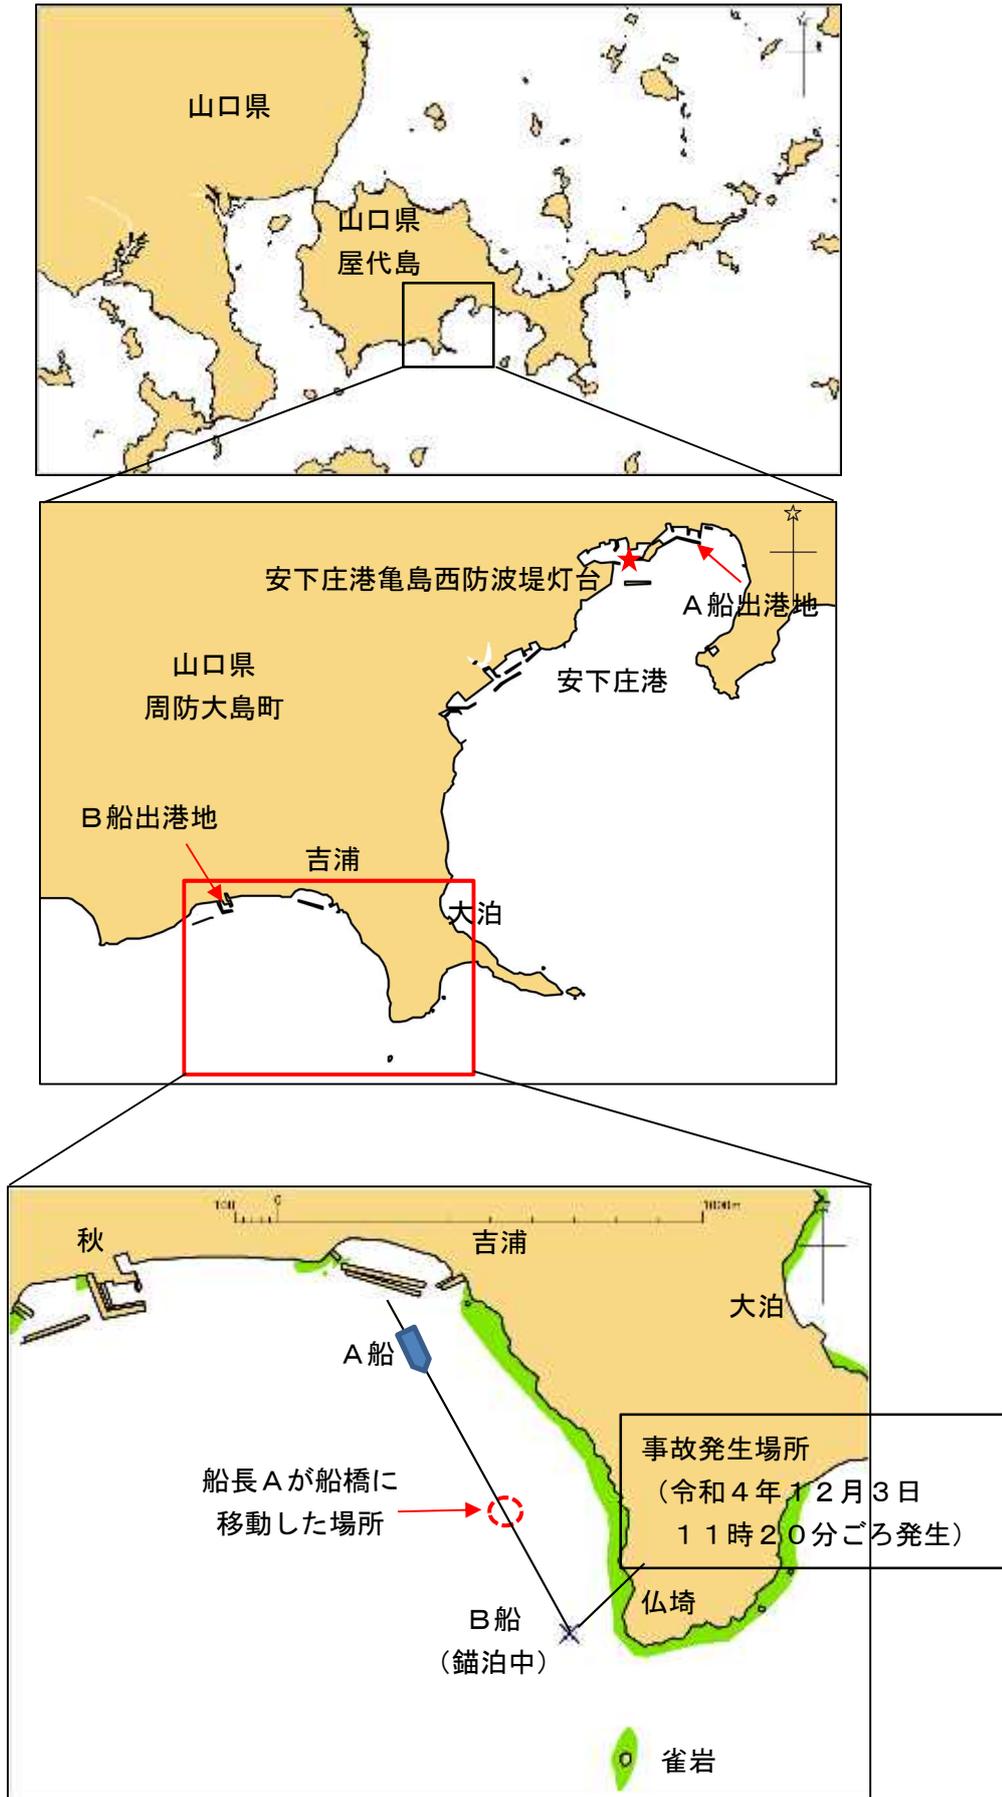
付図1 事故発生経過概略図

死傷者等	なし
損傷	A バルバスバウ先端部に欠損 B 左舷船首部外板に亀裂、左舷中央部に破口、機関に濡損等
気象・海象	気象：天気 晴れ、風向 北北東、風速 約2.5m/s、視界 良好 海象：海上 平穏、潮汐 下げ潮の末期 太陽の高度及び方位：高度 33.2°、方位 168.7°
事故の経過	<p>A船は、船長A及び甲板員1人が乗り組み、かご網漁の目的で、令和4年12月3日10時20分ごろ周防大島町安下庄港を出港し、10時30分ごろから同町大泊^{おとまり}から同町吉浦^{よしうら}の沿岸部に、かご網の投入を開始した。</p> <p>船長Aは、11時17分ごろ、吉浦沖でかご網の投入を終えて帰港することとし、右舷船首部に立って操船用リモコンを操作して針路を仏崎南方沖の雀岩^{すずめ}に向け、約8ノット(kn)の速力(対地速力、以下同じ。)で南東進しながら、船首方を確認したところ、太陽光が目に入ってまぶしく感じたが、航行の支障となる船舶を認めなかった。</p> <p>船長Aは、寒くなってきたので11時19分ごろ、船橋内に移動して近視及び乱視矯正の眼鏡をかけて椅子に腰を掛け、機関回転を上げて約13.5knの速力とし、船首部が浮上して船首方に死角が生じていることを認識したものの、前路に他船はいないと思い、航行を続けた。</p> <p>船長Aは、同じ針路のまま航行中、11時20分ごろ、突然衝撃を感じて船橋外に出たところ、右舷側にB船の船外機を見て、B船と衝突して乗上げていることに気付き、左舷方の海面に浮いていた船長Bと同乗者をA船に引き揚げた後、11時28分ごろ、118番で海上保安庁に通報した。</p> <p>B船は、船長Bが1人で乗り組み、同乗者1人を乗せ、07時ごろ、周防大島町秋の係留地を出港し、同町出井漁港^{いずい}沖で釣りを行った後、10時ごろ、仏崎西方沖の水深約27mの場所付近で、船首から錨を投入して、船首を北西方に向けて錨泊した。</p> <p>船長Bは左舷船尾側に、同乗者は左舷船首側にそれぞれ立って釣りをしていた際、船長Bは、南東進するA船を見たが、これまでは、接近する他船が錨泊中のB船を避けてくれていたので、A船がB船を避けてくれるものと思い、釣りを続けていた。</p> <p>船長Bは、A船が進路を変えずに向かってくるのを見て、同乗者と共にA船に向けて大声を出したが、A船がなおも接近しB船を避ける気配がなかったので、B船の右舷側から海に飛び込んだ。</p> <p>B船は、A船と衝突して後進で離れた後、しばらくして転覆したが、A船の僚船により、B船の係留地にえい航された。</p> <p>(付図1 事故発生経過概略図、写真1 A船、写真2 船長Aの右舷船首部での操船位置、写真3 B船 参照)</p>

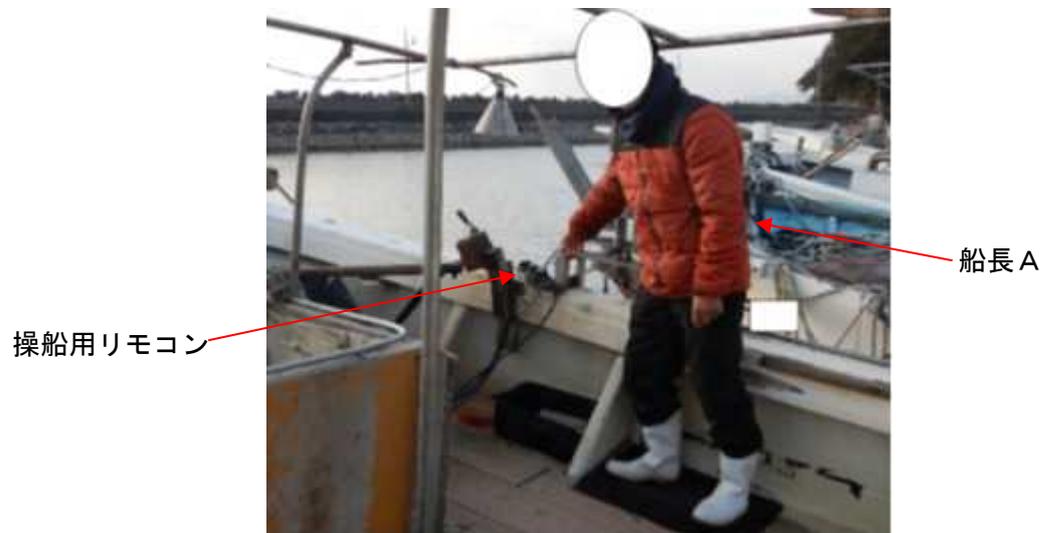
写真2 船長Aの右舷船首部での操船位置

<p>その他の事項</p>	<p>船長Aは、針路を雀岩に向けた際、太陽光が目に入ってB船を見落とし、船首方に航行の支障となる船はいないと思った。</p> <p>船長Aは、日常生活では近視及び乱視矯正の眼鏡をかけていたが、かご網の投入や回収時には、これまでに何度も漁具が眼鏡に触れて外れるなどのトラブルがあったので、甲板上では眼鏡を外していた。</p> <p>船長Aは、眼鏡をかけていれば、B船を発見できていたと本事故後に思った。</p> <p>A船の漁具は、200個のかご網が約28～30mの間隔で索に繋がれ、全長が約6,000mあった。</p> <p>船長Bは、首掛け型の手動膨張式救命胴衣を、同乗者は、腰巻き型の自動膨張式救命胴衣をそれぞれ着用していた。</p>
<p>分析</p> <p>乗組員等の関与 船体・機関等の関与 気象・海象等の関与 判明した事項の解析</p>	<p>A あり、B あり A なし、B なし A あり、B なし</p> <p>A船は、仏崎西方沖を南東進中、船長Aが、船首方に航行の支障となる船はいないと思い、前路で錨泊するB船に気付かず、同じ針路で航行を続けていたことから、B船と衝突したものと考えられる。</p> <p>船長Aは、針路を雀岩に向けた際、太陽光が目に入り、矯正された眼鏡をかけていなかったことから、B船を見落とし、船首方に航行の支障となる船はいないと思ったものと考えられる。</p> <p>B船は、仏崎西方沖で錨泊中、船長Bが、これまでは錨泊中の自船を接近する他船が避けてくれており、航行中のA船が錨泊中のB船を避けてくれると思い、釣りをしながら錨泊を続けていたことから、A船と衝突したものと考えられる。</p>
<p>原因</p>	<p>本事故は、仏崎西方沖において、A船が南東進中、B船が錨泊中、船長Aが、針路を雀岩に向けた際、太陽光が目に入り、矯正された眼鏡をかけていなかったため、B船を見落とし、船首方に航行の支障となる船はいないと思い、同じ針路で航行を続け、また、船長Bが、航行中のA船が錨泊中のB船を避けてくれると思い、釣りをしながら錨泊を続けていたため、両船が衝突したものと考えられる。</p>

<p>再発防止策</p>	<p>今後の同種事故等の再発防止に役立つ事項として、次のことが考えられる。</p> <ul style="list-style-type: none"> ・船長は、太陽光が目に入って前方が見えにくい場合、前路に航行の支障となる船がないと思い込まず、矯正された眼鏡をかけて視界を十分に確保して航行すること。 ・船長は、錨泊中であっても常時適切な見張りを行い、接近する他船があるときは、接近する他船が錨泊中の自船を避けてくれると思わず、余裕のある時機に注意喚起を行い、必要に応じて抜錨して移動するなど、衝突を避けるための措置を採ること。
