船舶事故調査報告書

令和6年10月2日
運輸安全委員会（海事専門部会）議決

事故種類	転覆
発生日時	令和6年1月1日 10時50分ごろ
発生場所	山口県上関町長島北東方沖 亀岩灯標から真方位088° 1.9海里（M）付近 （概位 北緯33° 51.8′ 東経132° 06.8′）
事故の概要	ミニボート（船名なし）は、航行中、波を受けて浸水し転覆した。
事故調査の経過	令和6年4月12日、主管調査官（広島事務所）を指名 関係者から意見聴取手続実施済
事実情報	
船種船名、総トン数	ミニボート（船名なし）、総トン数なし（全長約2.45m）
船舶番号、船舶所有者等	なし、個人所有
乗組員等に関する情報	操縦者、操縦免許 なし
負傷者	なし
損傷	船外機に濡損
気象・海象	気象：天気 晴れ、風向 北西、風速 約2m/s、視界 良好 海象：海上 平穏、潮汐 上げ潮の末期 下関地方気象台が、1月1日08時に発表した山口県東部の天気予報は、下記のとおりであった。 今日 北の風 日中 東の風 晴れ 時々 曇り 波 1m 後 0.5m
事故の経過	本船は、定員が2人のミニボートで、操縦者及び同乗者2人（以下「同乗者A及び同乗者B」という。）が乗り、釣りをを行う目的で、操縦者が船尾側に腰を掛けて船外機の操作を行い、同乗者A及び同乗者Bを船首側に横並びに腰を掛けさせ、山口県平生町唐釜付近の釣り場に向けて同町尾国の船溜まりを出航し、陸岸から約50m離して海岸線に沿って航行していた。 本船は、定員（2人）を超えて乾舷が約15cmとなった状態で、約3～5km/hの対地速力で南南西進中、船首方から波高約0.5mの波を受けて浸水し、左舷側に腰を掛けていた同乗者Aが、驚いて立ち上がろうとしてバランスを崩し、左舷側に傾いて転覆し、乗船者全員が落水した。（写真1参照）

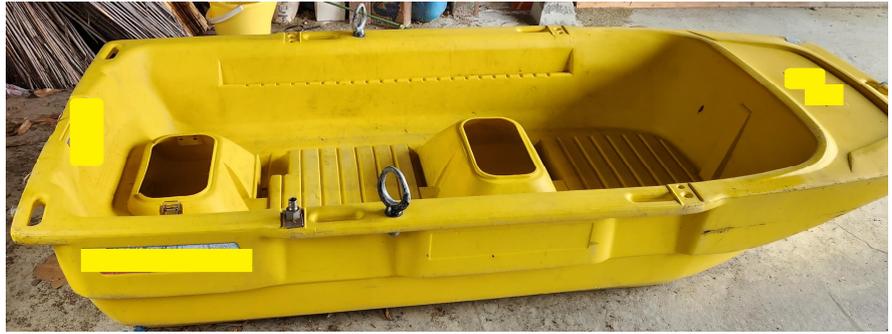
写真1 本船

本船は、定員を超える人員が乗船して乾舷が低くなった状態で、釣り場に向かって航行中、船首方から波高約0.5mの波を受けて浸水した際、左舷側に腰を掛けていた同乗者Aが驚いて立ち上がろうとしてバランスを崩したことから、左舷側に傾いて転覆したものと考えられる。

<p>員を超える人員を乗船させていたものと考えられる。</p> <p>操縦者は、約35年前に本船を中古で購入した際、取扱説明書を読まずに売却者から定員が3人と聞いていたことから、本船の定員が3人であると思い込んでいたものと考えられる。</p>
原因	<p>本事故は、本船が、定員を超える人員が乗船して乾舷が低くなった状態で、釣り場に向かって航行中、船首方から波高約0.5mの波を受けて浸水した際、左舷側に腰を掛けていた同乗者Aが驚いて立ち上がろうとしてバランスを崩したため、左舷側に傾いて転覆したものと考えられる。</p>
再発防止策	<p>今後の同種事故等の再発防止及び被害の軽減に役立つ事項として、次のことが考えられる。</p> <ul style="list-style-type: none"> ・ミニボートは、舷縁が低く、不安定で傾きやすいので、乗船者は航行中に立ち上がったたりしないこと。 ・ミニボートの操縦者は、波を受けた際、舷縁が低く浸水しやすいので、同乗者に驚いて立ち上がることがないように、出航前に十分に説明をしておくこと。 ・ミニボートの操縦者は、取扱説明書などで定員を把握した上で、定員を超えて乗船させないこと。 ・ミニボートの乗船者は、救命胴衣を着用すること。 ・ミニボートの操縦者は、防水型の携帯電話又は防水パックに入れた携帯電話を身に着け、落水した際の連絡手段を確保しておくこと。

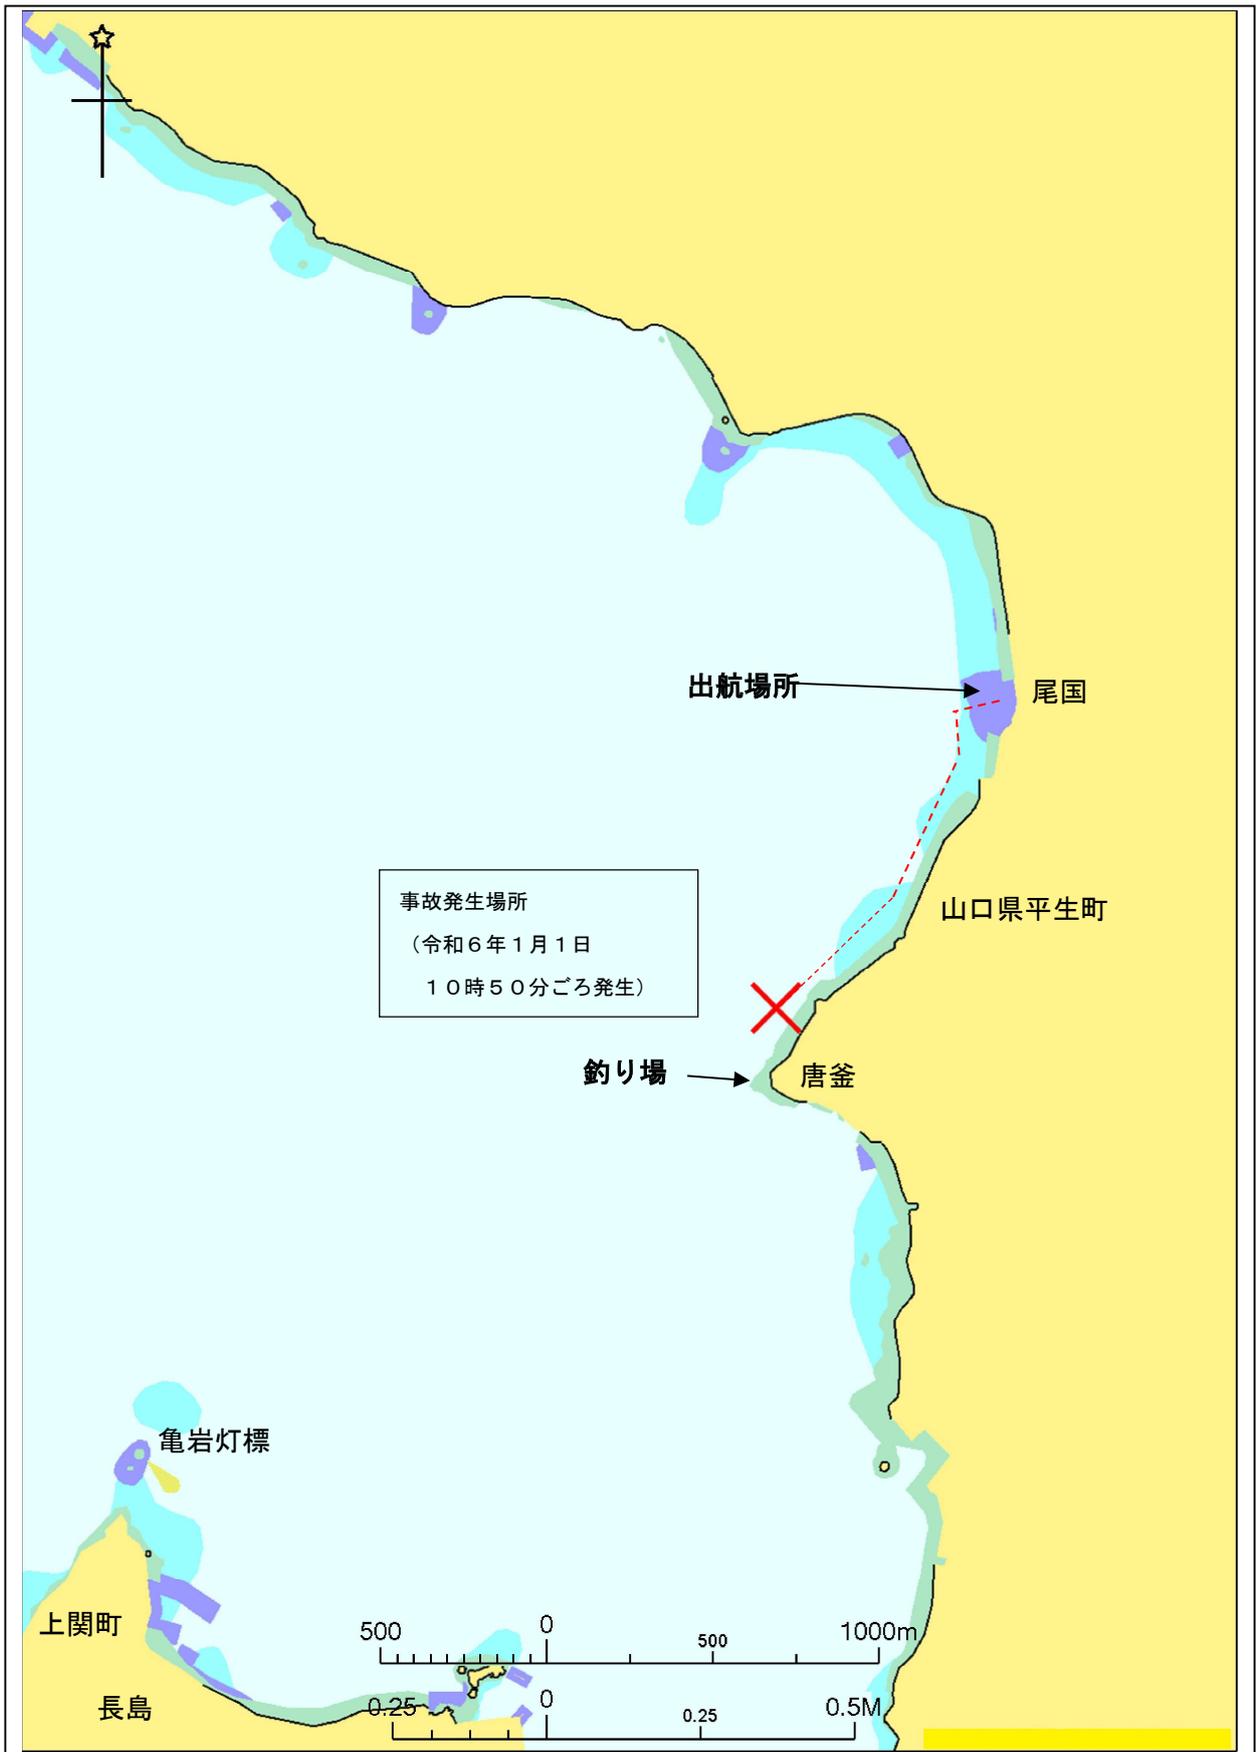
付図1 事故発生経過概略図

(付図1 事故発生経過概略図 参照)
