船舶事故調査報告書

令和6年10月23日  
運輸安全委員会（海事専門部会）議決

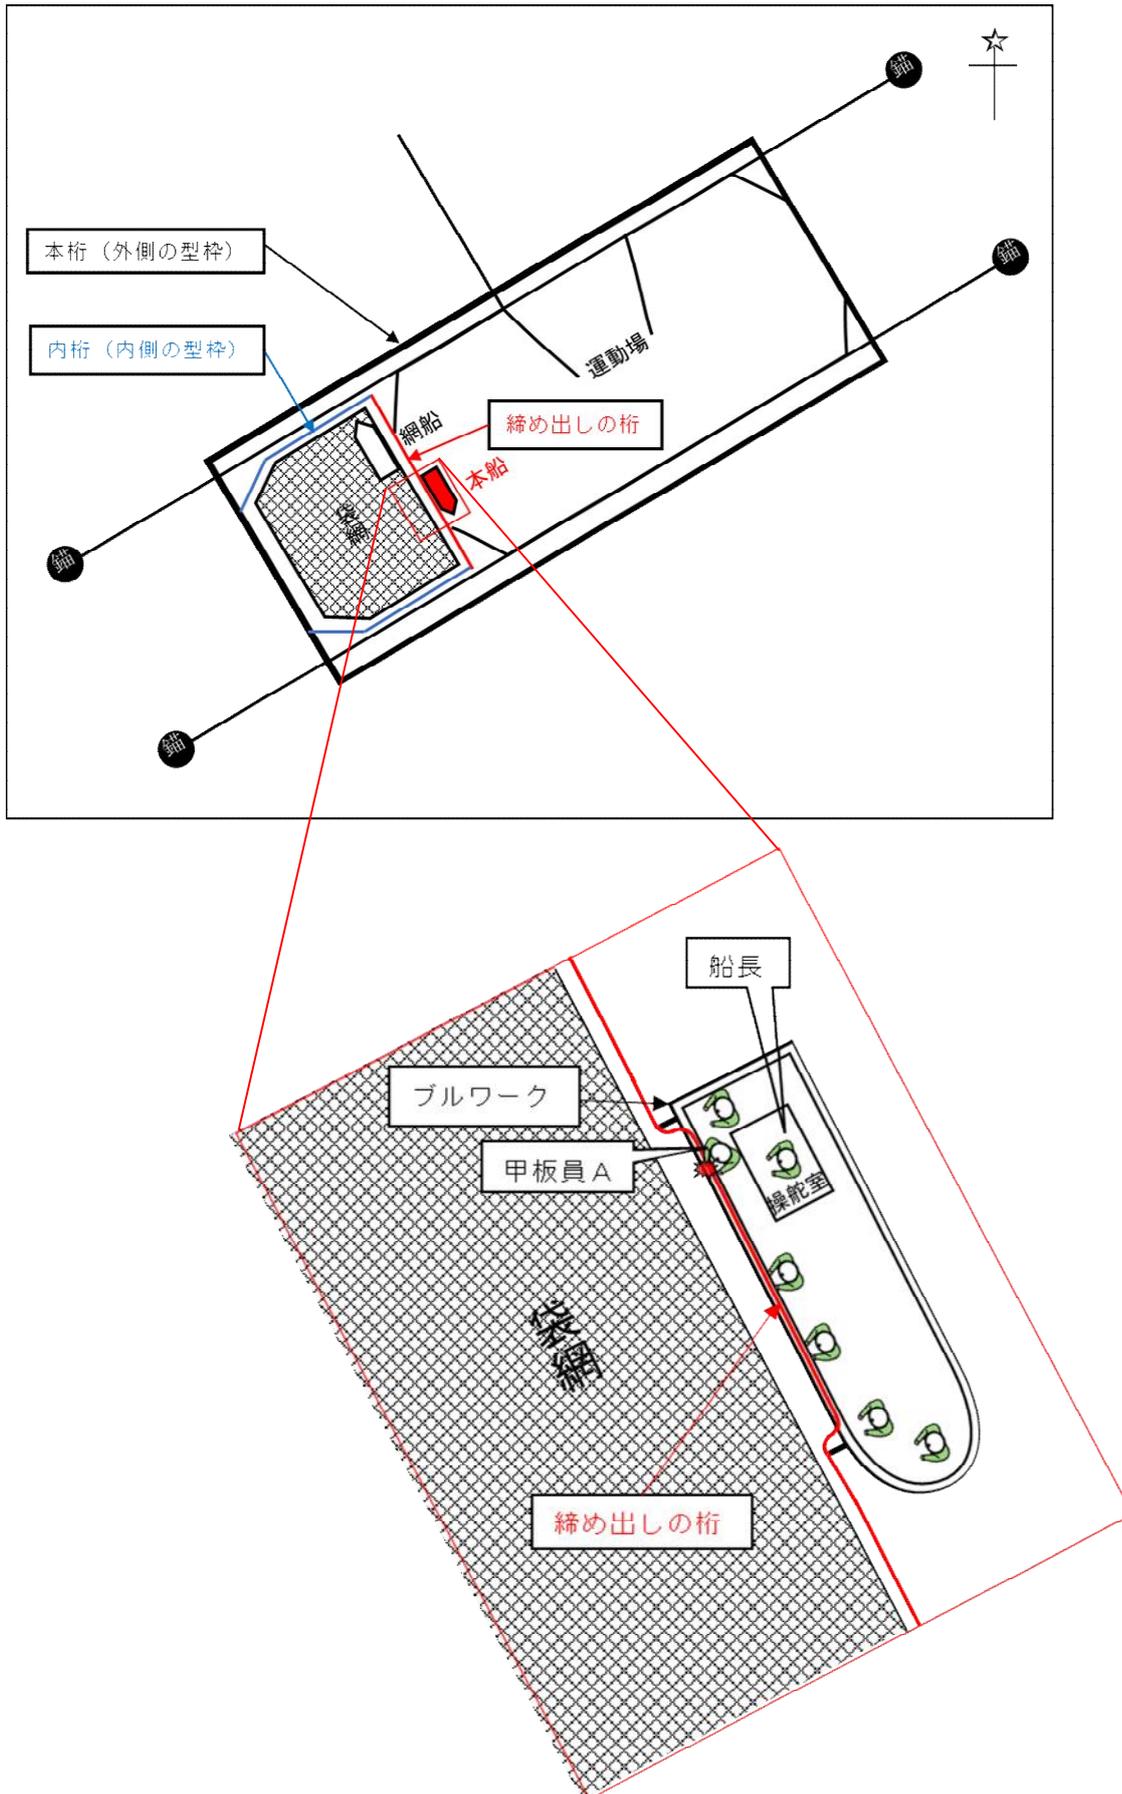
付図1 事故発生状況図

<p>置いたまま、締め出しの桁から目を離し、手元をよく見て作業を行っていなかったことから、船体が動揺した際、右手小指が締め出しの桁と船縁との間に挟まれて負傷したものと考えられる。</p> <p>甲板員Aは、船長との会話に意識を向けていたことから、注意が散漫となり、締め出しの桁から目を離したものと考えられる。</p>
<b>原因</b>	<p>本事故は、本船が定置網の網入れ作業中、甲板員Aが、右舷船縁上に右手を置いたまま、船長との会話に意識を向け、締め出しの桁から目を離し、手元をよく見て作業を行っていなかったため、船体が動揺した際、右手小指が締め出しの桁と船縁との間に挟まれたことにより発生したものと考えられる。</p>
<b>再発防止策</b>	<p>今後の同種事故等の再発防止に役立つ事項として、次のことが考えられる。</p> <ul style="list-style-type: none"> <li>・乗組員は、船縁付近でロープ作業を行う場合、船体動揺等により不意にロープ等が船縁に接触して手指を挟まれたり、巻き込まれたりするおそれがあるので、ロープ等から目を離さず、手元をよく見て作業に当たるとともに、不用意に船縁上に手を置かないこと。</li> <li>・乗組員は、船縁付近でロープ作業を行う場合、他者との会話に気を取られることなく、作業に専念すること。</li> <li>・船長は、甲板作業中、乗組員と甲板作業等の状況について会話を行う場合、作業状況を確認し、乗組員の注意が散漫にならないよう指導するとともに、甲板作業を一時中断してから行うこと。</li> </ul>
