船舶事故調査報告書

運輸安全委員会（海事専門部会）議決

事故種類	衝突
発生日時	令和5年12月29日 11時50分ごろ
発生場所	広島県広島市 <sup>にの</sup> 似島南西方沖 安渡島 <sup>あんどう</sup> 灯台から真方位019° 1,570m付近 (概位 北緯34° 17.4′ 東経132° 24.6′)
事故の概要	引船 <sup>かずえい</sup> 一栄丸は、かき筏をえい航して東進中、また、プレジャーボート <sup>いっこう</sup> 一幸丸は、南進中、一栄丸のえい航索と一幸丸とが衝突した。
事故調査の経過	令和6年1月16日、主管調査官（広島事務所）を指名 原因関係者から意見聴取手続実施済
事実情報 船種船名、総トン数 船舶番号、船舶所有者等	A 引船 一栄丸、9.7トン 第270-35935号（船舶検査済票の番号）、有限会社木 葉曳船 B プレジャーボート 一幸丸、5トン未満（長さ6.34m） 第260-32303号（船舶検査済票の番号）、有限会社サ ブマリーン
乗組員等に関する情報	A 船長A、一級小型・特殊・特定 B 船長B、二級小型
負傷者	なし
損傷	A えい航索に擦過傷 B 推進器スィベルフォーク <sup>*1</sup> に破損
気象・海象	気象：天気 晴れ、風 ほとんどなし、視界 良好 海象：海上 平穏、潮汐 高潮時
事故の経過	A船は、船長Aが1人で乗り組み、長さ約200mのえい航索で長さ約25mのかき筏4台をえい航しながら、約0.6ノット（kn）の速力（対地速力、以下同じ。）で手動操舵により東進中、左舷船尾方にB船を認めた。 船長Aは、A船には、船橋の上部に黒色の球形（上方）ひし形（中央）、球形（下方）の形象物（操縦性能制限船）を掲げ、かき筏には、1～2mの高さに赤旗を設置し、えい航索に直径45cmのオレンジ色のブイを付けているので、B船がA船の船首方を通過するものと思った。 (図1 A船のかき筏えい航状況 参照)

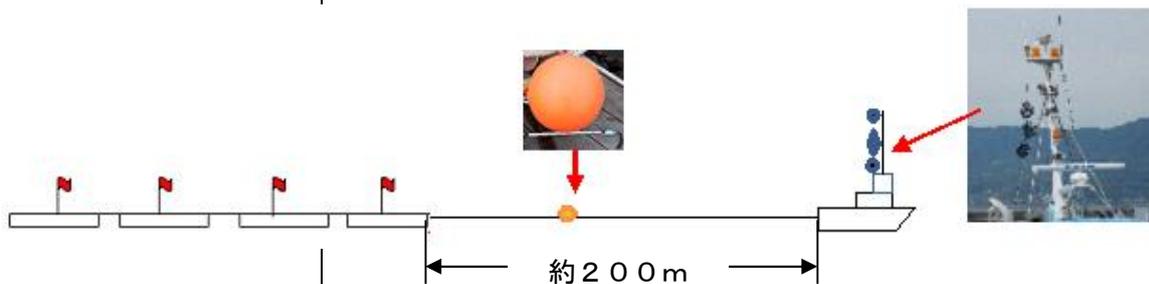
図1 A船のかき筏えい航状況

\*1 スィベルフォーク 二つの接続点を持って互いに回転できる様にした接続部品

船長Aは、衝突する約1分前、B船の針路がえい航索に向いていたので、船橋の左舷側に出て、両手を振って合図を送ったが、A船のえい航索とB船が衝突した。

船長Bは、A船の後方を航行すれば、A船の船尾方を無難に通過できると思い、同じ針路及び速力で航行中、B船とA船のえい航索とが衝突した。

船長Bは、船舶にえい航物件があることを示す形象物にもえい航中のかき筏にも気付いていなかった。

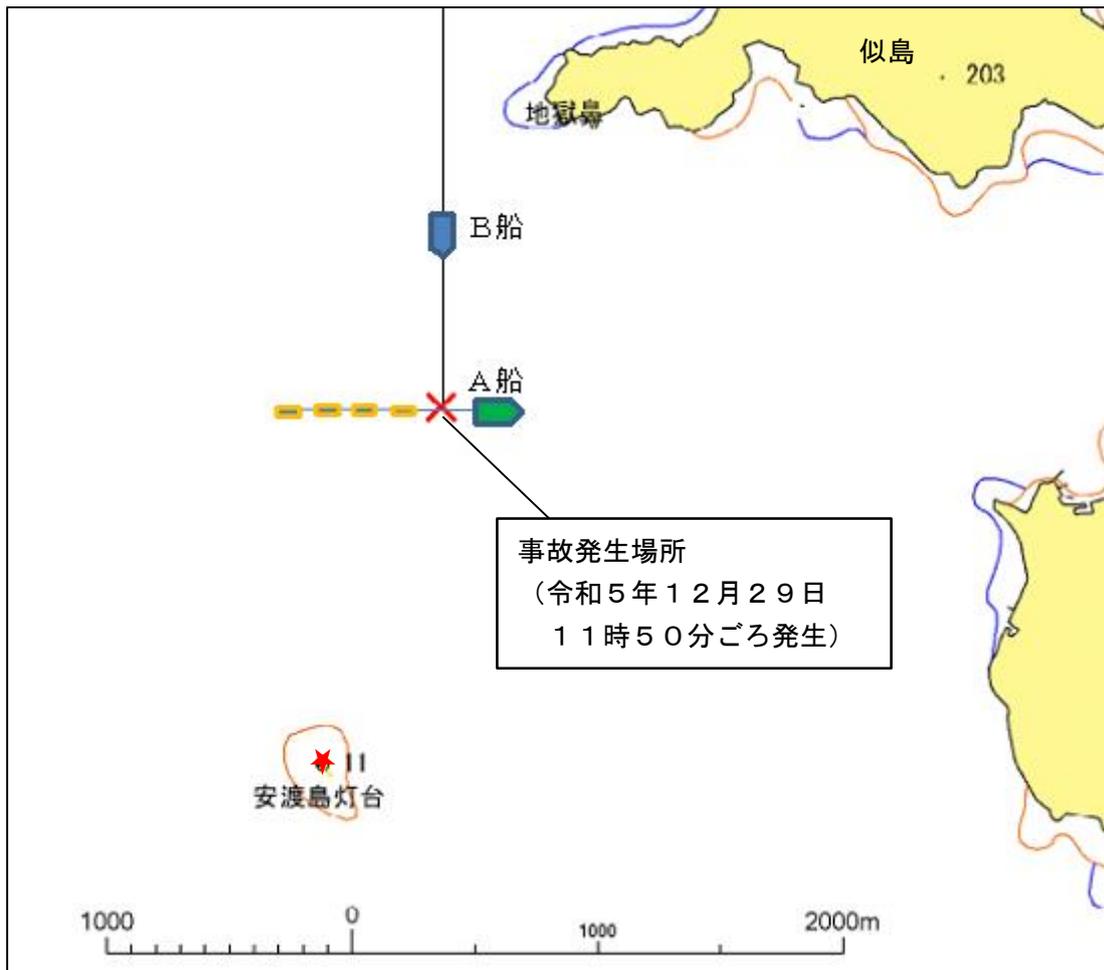
付図1 事故発生経過概略図

(付図1 事故発生経過概略図 参照)

<p><b>分析</b></p>	<p>A船は、東進中、船長Aが、A船のえい航索に向かっているB船を認めたものの汽笛を吹鳴する等の注意喚起を適切に行わなかったことから、B船と衝突したものと考えられる。</p> <p>B船は、南進中、船長Bが、A船がかき筏をえい航していることを示す形象物等に気付かないまま、A船の船尾方を通過しようとしたことから、A船のえい航索と衝突したものと考えられる。</p>
<p><b>原因</b></p>	<p>本事故は、A船が東進中、B船が南進中、船長Aが、A船のえい航索に向かっているB船を認めたものの汽笛を吹鳴する等の注意喚起を適切に行わなかったため、また、船長Bが、A船がかき筏をえい航していることを示す形象物等に気付かないまま、A船の船尾方を通過しようとしたため、A船のえい航索に気付かず、同えい航索とB船が衝突したものと考えられる。</p>
<p><b>再発防止策</b></p>	<p>今後の同種事故等の再発防止に役立つ事項として、次のことが考えられる。</p>

- ・ 船長は、えい航物件をえい航中であっても他船が避けてくれるものと思わず、接近する他船の動静を監視し、必要に応じて汽笛等を使用して注意喚起を行うこと。
- ・ 船長は、広島湾内は、かき養殖施設が多数存在し、かき筏の移動も年中行われていることも考慮し、低速力で航行中の引船を認められた際は、形象物を確認した上で、えい航物件の有無を十分に確認して航行すること。
