## 船舶事故調査報告書

令和6年4月24日  
運輸安全委員会（海事専門部会）議決

| 事故種類 | 乗揚 |
| 事故の概要 | プレジャーボート <sup>マズメ</sup> Mazume IIは、西進中、のり養殖施設に乗り揚げ、同施設を損傷した。 |

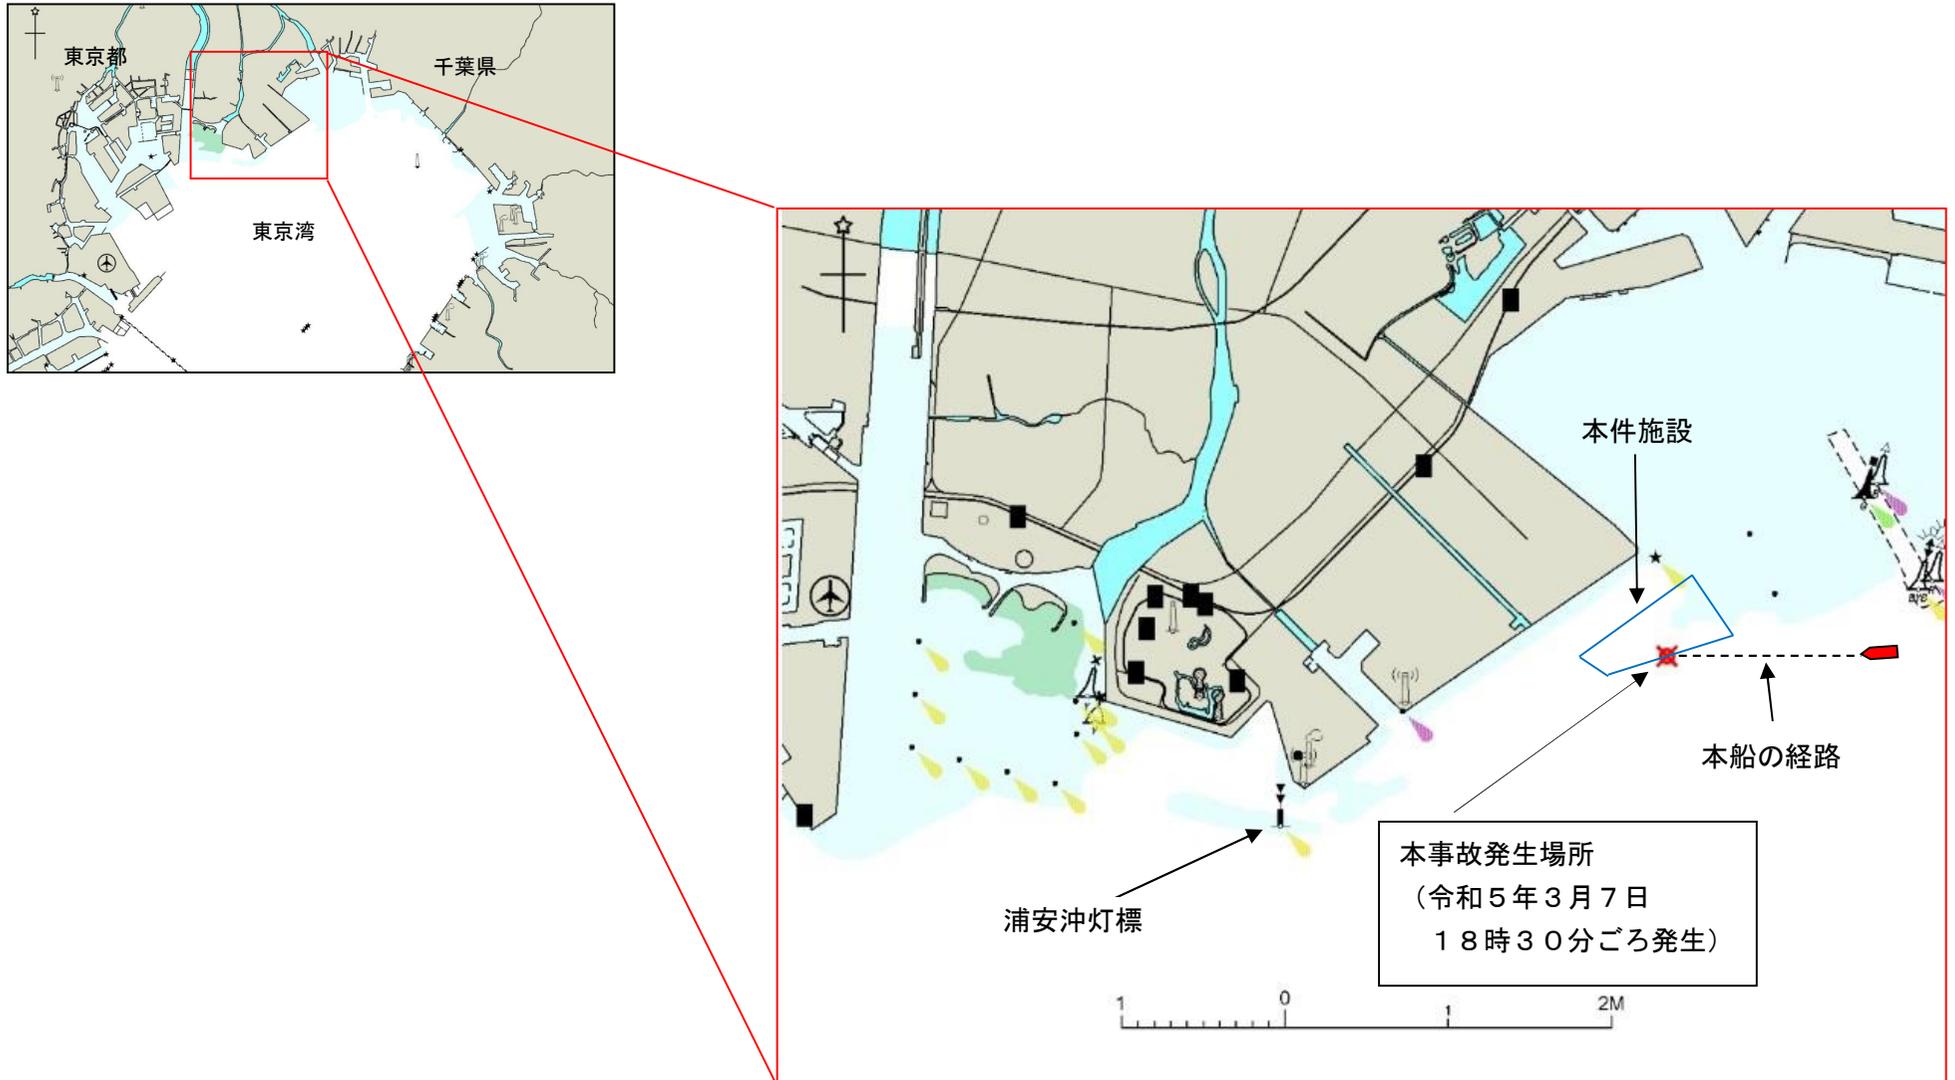
付図1 事故発生経過概略図

| 事故の経過 | <p>本船は、船長が1人で乗り組み、同僚2人を乗せ、釣り場を移動する目的で西進していた。</p> <p>船長は、総合公園南東方沖にのり養殖施設（以下「本件施設」という。）があることを知っており、西進を続ければ、本件施設の簡易標識灯が見えて本件施設を回避できると思った。</p> <p>本船は、約5～6ノットの対地速力で西進中、本件施設に乗り揚げた。</p> <p>船長は、本事故の発生をボートレスキューサービス（Boat Assistance Network、以下「BAN」という。）に連絡するとともに、118番通報した。</p> <p>船長らは、来援したBANの救助艇に救助され、東京都江東区所在のマリーナに到着した。</p> <p>本船は、翌日、本件施設の所有者らにより引き出され、同マリーナの所属船にえい航されて同マリーナに到着した。</p> <p>船長は、本事故後、本件施設の簡易標識灯を視認できなかった理由が分からず、また、本船に搭載されていたGPSプロッターにのりひびありと表示されていたことに気付いた。</p> <p>本件施設は、東西に簡易標識灯（灯色黄色、灯質3秒1閃光の灯浮</p> |

| | <p>標が3個、及び灯色黄色、灯質4秒1閃光の灯浮標が3個)が設置されていた。</p> <p>本船の喫水は、船首約0.8m、船尾約1.1mであった。</p> <p>(付図1 事故発生経過概略図 参照)</p> |
| <b>分析</b> | <p>本船は、西進中、船長が、本件施設の簡易標識灯を視認後に同施設を回避しようと思っていたところ、同標識灯を見落として航行を続けたことから、同施設に気付かず、同施設に乗り揚げたものと考えられる。</p> |

| <b>再発防止策</b> | <p>今後の同種事故等の再発防止に役立つ事項として、次のことが考えられる。</p> <ul style="list-style-type: none"> <li>・ 船長は、夜間にのり養殖施設が存在する海域を航行する場合には、目視のみに頼らず、レーダー、GPSプロッター等の航海計器を有効に使用して見張りを行うこと。</li> </ul> |
